# Tilstandsrapport

Enebolig

Bergavegen 2 , 6430 BUD

Rapportdato: 06.10.2026

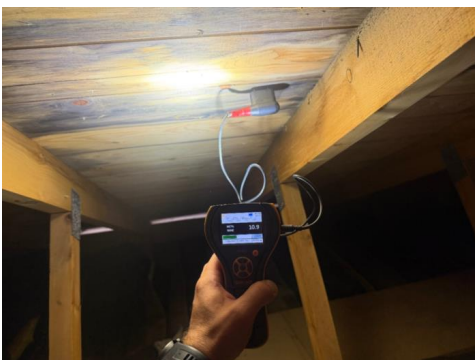
Det er registrert enkelte eldre fuktskjolder i undertaket/bordtroen. Ved kontroll med fuktmåler ble det ikke registrert forhøyede fuktverdier i de undersøkte områdene. Det ble heller ikke observert andre tydelige tegn til aktive lekkasjer ved befaringen. Loftet har noe uryddig utførelse i opprinnelig del, konstruksjonen vurderes ellers å ha normal tilstand sett i forhold til alder.

Fuktmåling i undertaket. Ikke utslag på fukt.

Eldre fuktskjolder bør følges med over tid for å avdekke eventuell ny fuktbelastning. Isolasjonen bør legges tilbake og fordeles jevnere der den er forskjøvet, slik at isolasjonsevnen opprettholdes. Det anbefales samtidig å holde luftespalter ved raft åpne og fri for isolasjon og lagrede gjenstander.

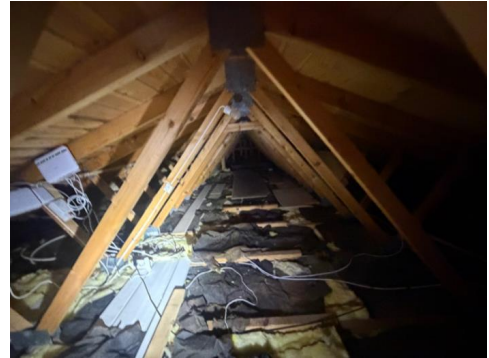
Oversiktsbilde av kaldloftet i opprinnelig del.

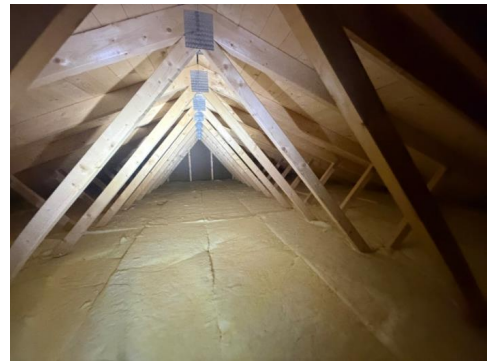
Oversiktsbilde av kaldloftet i tilbygg.

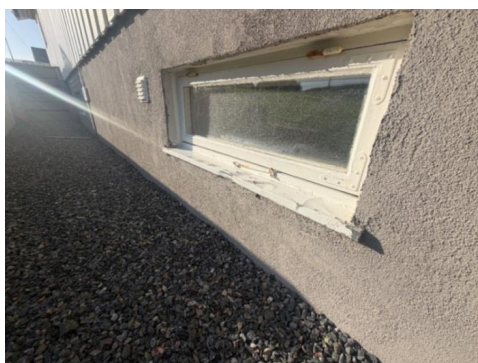
- Det er registrert punktert isolerglass i karnappvindu i stuen. De øvrige eldre vinduene har høy alder og må påregnes å ha begrenset gjenværende levetid. Beslaget under vinduet på badet i underetasjen har motfall inn mot vinduskonstruksjonen og er i tillegg skadet/deformert.

Motfall og skade på vindusbeslaget kan medføre at regnvann ikke ledes tilfredsstillende bort fra vinduet, men blir stående eller ledes inn mot karm og tilstøtende konstruksjoner. Dette kan over tid øke risikoen for fuktskader. Beslaget og vindu bør skiftes slik at det etableres tilfredsstillende fall ut fra vinduet og tett avslutning mot tilstøtende konstruksjoner.

Vindu i badet i underetasje. Beslaget under vinduet har motfall og er skadet.

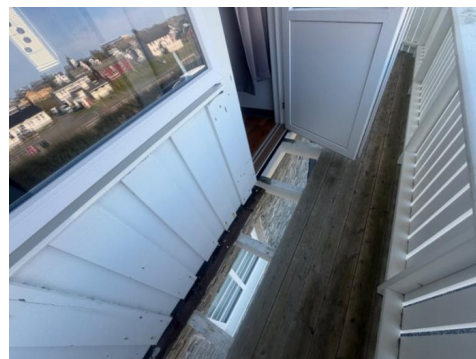
Mangler terrassebord på deler av veranda med utgang fra soverom.

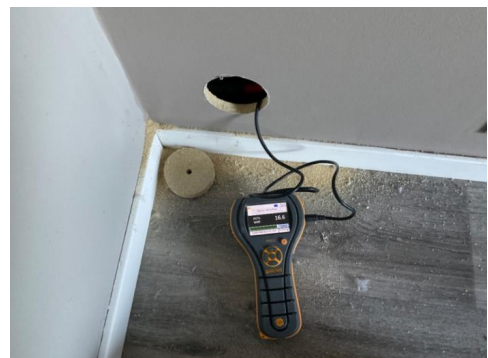
Målt trefuktighet på ca. 16,6 vektprosent ligger like under nivået hvor risikoen for fuktrelaterte skader normalt øker. Verdien vurderes som akseptabel på måletidspunktet, men ligger nær grenseområdet og bør ses i sammenheng med konstruksjonens oppbygning og dreneringens alder og tilstand. Utførede kjellervegger bør følges med over tid, særlig siden dreneringen er eldre eller det oppstår tegn til økt fuktbelastning. Ved videre avflassing, lukt, misfarging eller økte fuktverdier bør konstruksjonen undersøkes nærmere. TG1 settes på bakgrunn av målt trefuktighet under ca. 17 vektprosent og at det ikke ble registrert øvrige avvik i kontrollpunktet.

16,6 vektprosent er ansett som tørt. Fuktmålinger under 17 % er tørt/normale forhold, over 17 % er det økt risiko, over 20% er det fare for mugg og sopp dannelser.

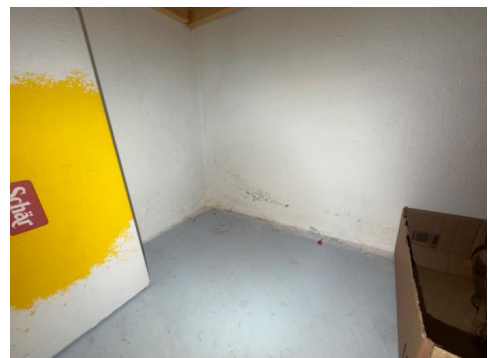
Noe avflassing av maling på grunnmuren helt ned mot gulvet i matboden. Må sees i sammenheng med konstruksjonspunktet drenering.

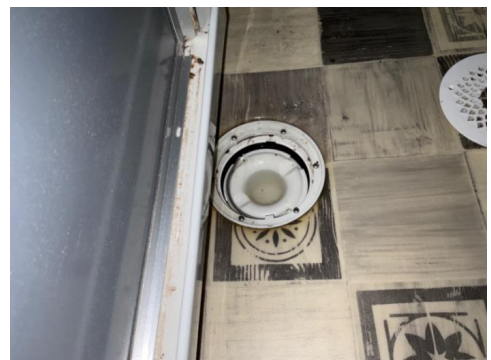
Sluk under dusjkabinett

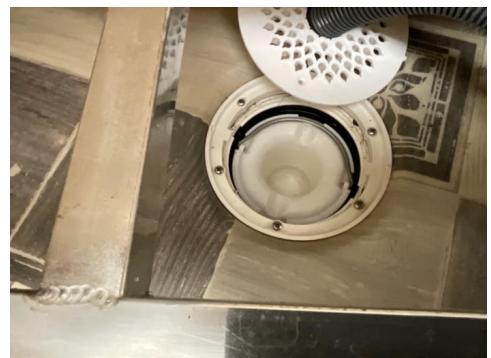
Sluk under badekar.

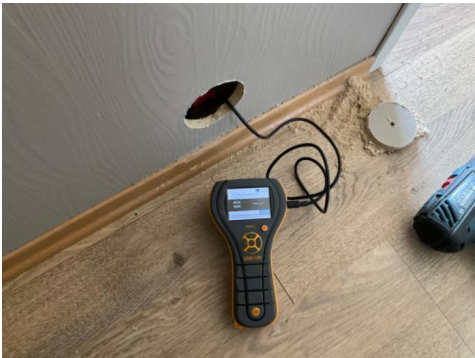
Hulltaking er utført fra tilstøtende rom, uten å påvise unormale forhold i veggkonstruksjon bak dusjsonen.

Hulltaking og fuktmåling, ingen fukt eller andre avvik registrert i borehull. Hull blir blendet forsvarlig.

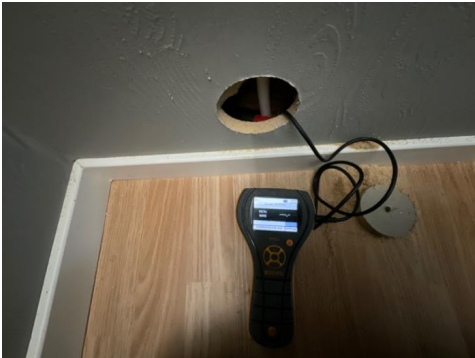
Hulltaking er utført fra tilstøtende rom, uten å påvise unormale forhold i veggkonstruksjon bak dusjsonen.

Hulltaking og fuktmåling, ingen fukt eller andre avvik registrert i borehull. Hull blir blendet forsvarlig.

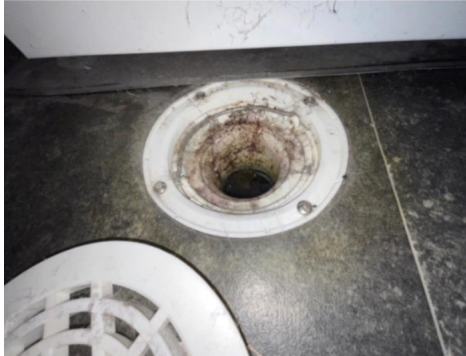
Sluk. Synlig membran som er korrekt klemt under klemring.
