# Tilstandsrapport

Fritidsbolig

Kårvågveien 134, 6532 AVERØY

Befaringsdato: 12.06.2026

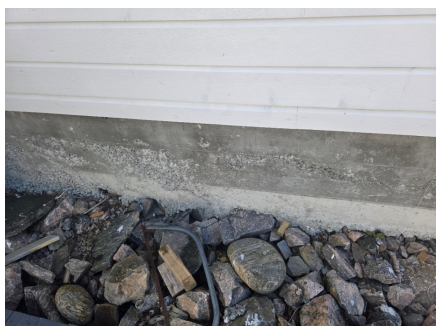
### TG 2 Terrengforhold

Terrengforholdene rundt bygningen er enten flate eller delvis skrånende, og det er ikke registrert tilstrekkelig fall bort fra grunnmuren på alle sider. Dette er vanlig for bygninger oppført i den aktuelle perioden, og kan føre til at overflatevann i enkelte områder ledes mot bygningskroppen i stedet for bort fra den. I kombinasjon med eldre eller usikker drenering gir dette en økt fuktbelastning over tid.

- Dårlig fall kan føre til vannansamlinger mot grunnmuren, med økt risiko for fuktinntrenging og skader på konstruksjonen.
- Det anbefales å etablere fall bort fra bygningen og sikre god bortledning av vann fra grunnmuren.
