Trovikneset 9

AVERØY

Averøy - Strøken, påkostet hytte med nydelig utsikt og eget naust! | Arkitekttegnet | 3 soverom | Herlig uterom | Høy standard

Tilstandsrapport

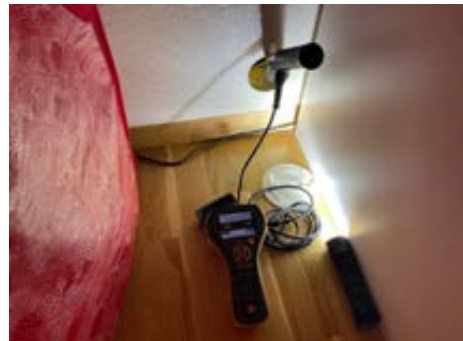
I soverom lengst sør er deler av ytterveggen litt under terrenget, ca 30 cm. Hulltaking er foretatt uten å påvise unormale forhold. Trefuktighet i topp bunnsvill ble målt til 9,6 vektprosent. Verdiene som er avdekket er godt innenfor grenseverdiene som regnes som akseptable og trevirket er tørt. Det er montert dampsperre/plast på utlektet vegg, uheldig løsning med tanke lufting/tørking av vegg. Det bemerkes at oppbyggingen ikke nødvendigvis er uvanlig i bygninger fra denne tidsperioden. Endring av bruk kan påvirke fuktverdiene.

8, vektprosent i bunnsvill er tørt trevirke.

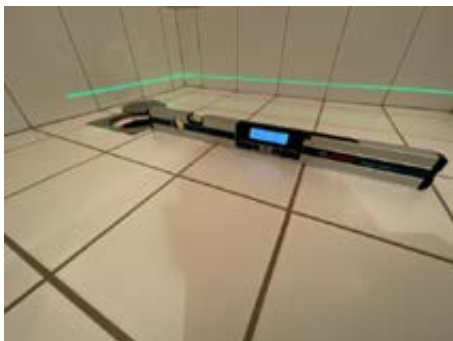
- Det er påvist avvik i fallforhold til sluk i forhold til krav i forskrift på byggetidspunktet.

Det er påvist avvik på lokalfall rundt sluk. Minimumskrav til lokalfall rundt sluk er 16 mm 80 cm ut fra sluk eller fall på hele gulvet med fallforhold på minimum 1:100.

Helt flatt gulv i denne retningen.

Når det ikke er tilfredsstillende fall til sluk kan vannet renne vekk fra sluket, det kan føre til fuktskade. Installering av tett dusjkabinett med avløp direkte ned i sluk anbefales som tiltak med tanke på fallforhold og alder på membran.

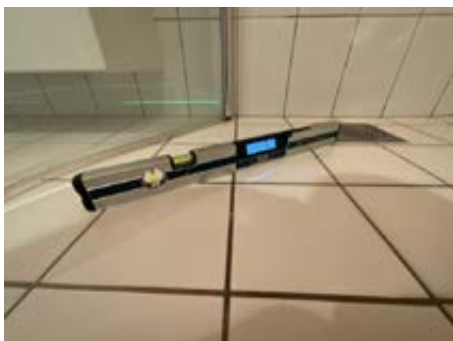
Ca 5 mm per meter fall i denne retningen.

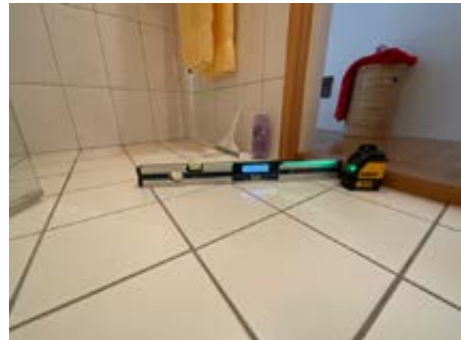
Ca 8 mm fall på gulvet mot sluk fra dørterskel. Ikke fare for vann ut i tilstøtende rom med 8 mm fall per meter ved dør og membran oppkant ved dørterskel.

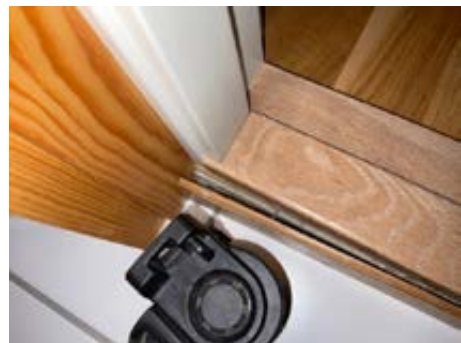
Membran oppkant ved dørterskel.

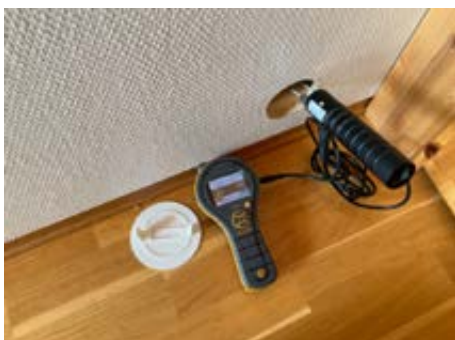
Hulltaking er foretatt fra tilstøtende rom uten å påvise unormale forhold i våtsone. Våtrommet er også fuktkontrollert med egnet fuktmåleverktøy og det er ikke påvist unormale forhold ved fuktsøk i relevante våtsoner i gulv og vegger.

Hulltaking og fuktmåling, ingen fukt eller andre avvik registrert i borehull. Hull blir blendet forsvarlig.

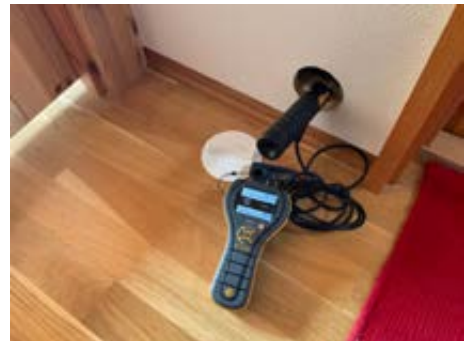
Hulltaking er foretatt fra tilstøtende rom uten å påvise unormale forhold i våtsone. Eneste mulighet for hulltaking er ved døren, hele gulvet er betegnet som våtsone og hulltaking skal gjennomføres, ref forskrift til avhendingsloven. Stedet hullt ble tatt er ikke fuktpåkjent og vil i utgangspunktet ikke være en fullverdig fuktmåling i ett våtrom. Våtrommet er også fuktkontrollert med egnet fuktmåleverktøy og det er ikke påvist unormale forhold ved fuktsøk i relevante våtsoner i gulv og vegger.

Hulltaking og fuktmåling, ingen fukt eller andre avvik registrert i borehull. Hull blir blendet forsvarlig.
