# Surnadalsøra 75

Befaringsdato: 07.03.2022

## ENEBOG

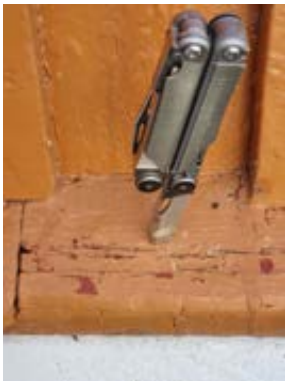
Råteskadet vannbrett mot grunnmur, ikke tilfredsstillende lufting i nedkant av kledning.

- Det er påvist spredte råteskader i bordkledningen.
- Konstruksjonene har skjevheter.
- Det er ingen eller liten lufting i nedre kant av kledning mot grunnmur.
- Det er ingen lusing/musebånd i nedre kant av konstruksjon.

Spredte råteskader i nedkant av noen kledningsbord og trevannbrett som ligger mot grunnmuren.

- Musebånd/lusing må etableres.
- Råteskadet trekledning må skiftes ut.
- Det bør foretas tiltak for å bedre lufting av kledningen.

Ved byte av vannbrett må det undersøkes om det er påført råteskader på bunn/ svillstokk.

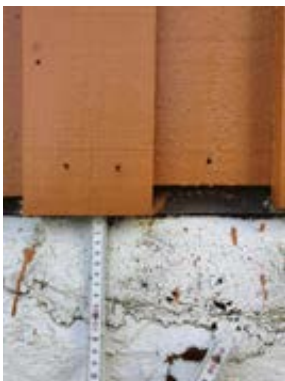
Det er ikke montert musebånd i nedkant av kledning som er byttet i senere tid.

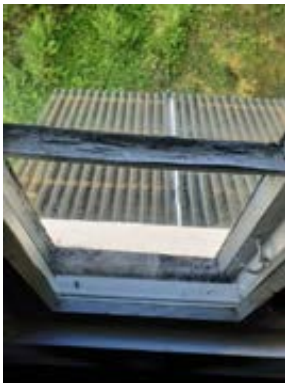
Fuktskader på vindu innvendig

- Det er påvist at enkelte vinduer er vanskelig å åpne/lukke.
- Karmene i vinduer er slitte og det er sprekker i treverket.
- Det er påvist tegn på innvendig kondensering av enkelte glass.
- Det er påvist avvik rundt innsettingsdetaljer.
- Det er påvist vinduer med fukt/råteskader.

- Kondensering på enkelte glass har medført fuktskader i treverk som kan medføre utskiftningsbehov av enkelte vinduer/dører.
- Det må påregnes noe vedlikehold og at enkelte vinduer må skiftes ut.
- Vinduer må justeres.
- Vinduer med råteskader må erstattes med nye.

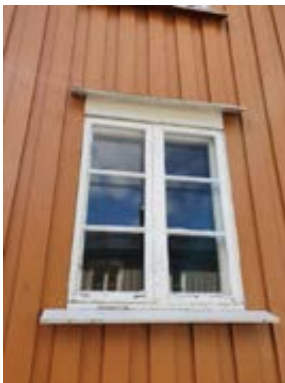
Oversiktsbilde av vindu utvendig

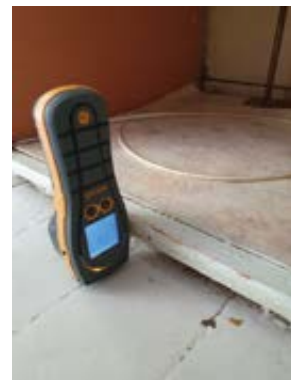
- Kjøkkeninnredning har generell stor slitasjegrad (utover normal slitasjegrad ut ifra alder).
- Det er påvist skader/fuktskjolder i kjøkkengulv.
- Det er målt forhøyede fuktverdier i kjøkkengulv.

Det ble målt 19,7% vektprosent ved stikkontroll med fuktmåler i kjøkkengulv.

- De påviste skader må utbedres.

- Forhøyede fuktverdier i kjøkkengulv må undersøkes nærmere.

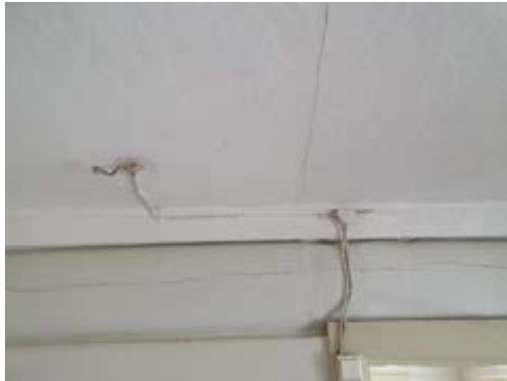
Uisolert ledningsende ligger åpent i innvendig tak.
