# Bjørkelunden 10

STAVANGER

**Innholdsrik enebolig - Meget etterspurt  
beliggenhet - Flott utsikt til Gandsfjorden**

Befaringsdato: 03.08.2026

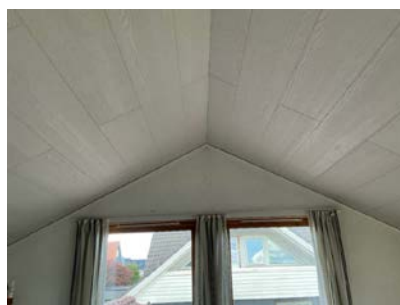
Del av takkonstruksjon er igjen-kledd.

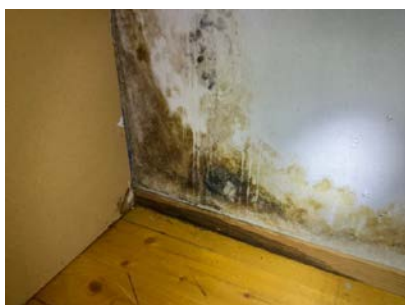
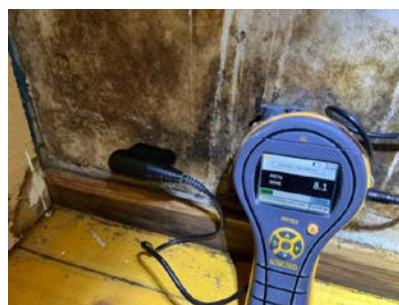
Ved fukt-søk er det ikke registrert unormale verdier.

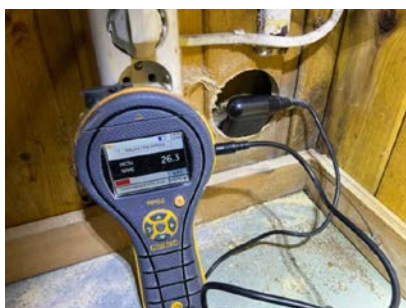
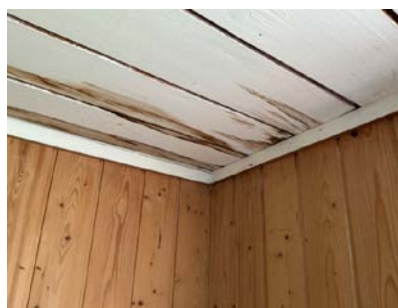
Synlige fuktmerker i tak. Ved fukt-søk er det ikke registrert unormale verdier.

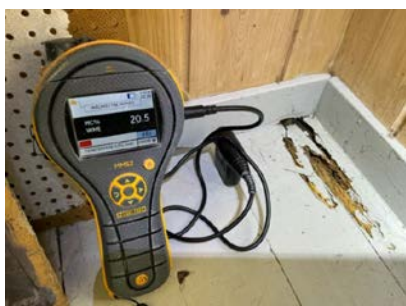
TG 3 på grunn av blant annet fukt/råteskade på gulv ved inngang i kjeller. Ved fukt-søk er det registrert forhøyede målinger. Hulltaking er foretatt i bod. Ved fukt-søk er det registrert forhøyede målinger – 26 vektprosent. Ref. Direktoratet for byggkvalitet: Ved nybygg i konstruksjoner med lav uttørkingsevne (for eksempel konstruksjoner mot terreng) må fuktinnholdet i treverket være lavere enn 15 vektprosent fukt før innbygging. For å unngå soppangrep på trevirke, må trevirke inneholde mindre enn 20 vektprosent fukt.

Synlig råteskade på gulv ved inngangsdør. Ved fukt-søk er det registrert forhøyede målinger.

Konsekvens/tiltak: Det bør gjennomføres tiltak for å redusere fuktinnholdet i treverket og utbedre gulv med fukt/råteskade. Konsekvensen av å ikke utbedre forholdet er økt risiko for sopp- og råteskader, som kan føre til skader på konstruksjonen. Prisoverslaget er sjablongmessig og gjelder kun for fjerning gulv og vegg med gjenoppbygging. Prisoverslag fra byggefirma anbefales.

• Det bør gjennomføres tiltak for å redusere fuktinnholdet i treverket og utbedre gulv med fukt/råteskade. Konsekvensen av å ikke utbedre forholdet er økt risiko for sopp- og råteskader, som kan føre til skader på konstruksjonen. Prisoverslaget er sjablongmessig og gjelder kun for fjerning gulv og vegg med gjennoppbygging. Prisoverslag fra byggfirma anbefales.

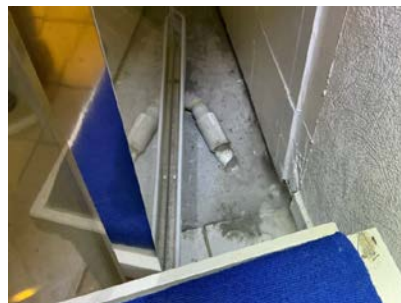
Våtrommet må oppgraderes for å tåle normal bruk etter dagens krav. TG 3 genereres automatisk på grunn av våtrom er eldre enn 2000 og rest-levetiden er usikker. Det er ikke etablert sluk med vann-lås under dusjkabinett og membran er ikke synlig på gulv. Konstruksjon kan ikke forventes å være tett ved annet lekkasjevann.

Avløp til dusjkabinett med vannrør i gulv. Sluk med vannlås er ikke etablert. Membran er ikke synlig på gulv.

Konsekvens/tiltak: Manglende oppgradering av våtrommet medfører høy risiko for at konstruksjonene ikke vil tåle vanlig bruk av vann eller lekkasjer. Selv om det er dusjkabinett, er det fortsatt en betydelig risiko for at våtrommets konstruksjoner ikke tåler lekkasjer. Dette kan føre til fuktskader på tilstøtende konstruksjoner.

- Manglende oppgradering av våtrommet medfører høy risiko for at konstruksjonene ikke vil tåle vanlig bruk av vann eller lekkasjer. Selv om det er dusjkabinett, er det fortsatt en betydelig risiko for at våtrommets konstruksjoner ikke tåler lekkasjer. Dette kan føre til fuktskader på tilstøtende konstruksjoner.
- Prisoverslag er sjablongmessig. Prisoverslag fra godkjent firma anbefales.

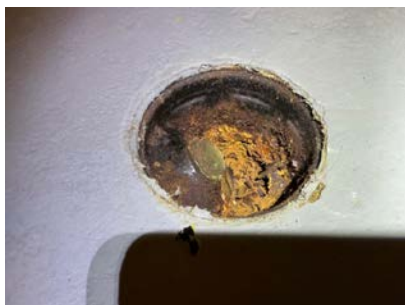
Sluk i bod med støpejern.

- Det anbefales å etablere tilfredsstillende lufting av avløpsanlegget for å sikre god funksjon og redusere luktproblemer.
- Det må gjøres nærmere undersøkelser.
- Ufagmessig utførelse kan føre til lekkasjer, tilstopping og redusert funksjon, med risiko for fuktskader og driftsproblemer.
- Anlegget bør sjekkes av fagperson.
