# Tilstandsrapport

📍 Håhammarbrautene 64A , 4045 HAFRSFJORD

# gnr. 38, bnr. 3424, snr. 1

Rapportdato: 30.06.2026

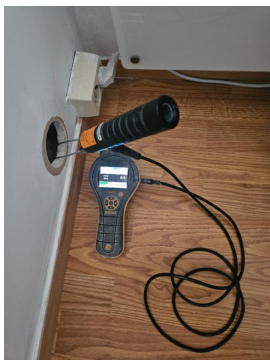
### TG 1 Rom Under Terreng

Hulltaking er foretatt uten å påvise unormale forhold under befaring  
24.06.2026

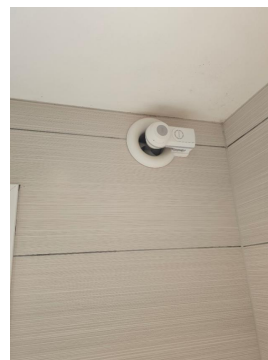
### ! TG 1 Ventilasjon

Mekanisk ventilasjon.

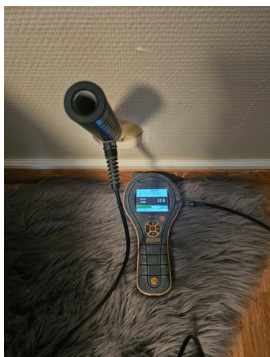
### ! TG 1 Tilliggende konstruksjoner våtrom

Hulltaking er foretatt fra soverom uten å påvise unormale forhold.
