# Tilstandsrapport

Tomannsbolig

Røsslyngveien 10B , 8209 FAUSKE

Rapportdato: 28.09.2026

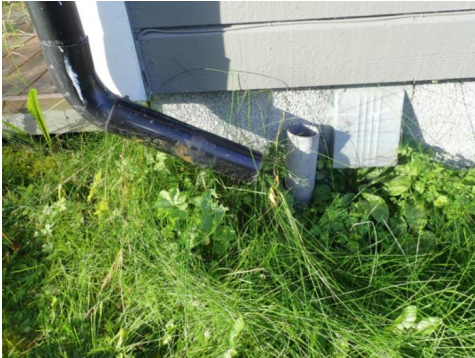
- Mangelfull bortledning av vann kan føre til fuktbelastning på grunnmur, med risiko for fuktinntrenging og skader på konstruksjonen.

Takrenne nedløpet er delvis tilkoblet til dreneringen.

Ikke tilkoblet drenering.

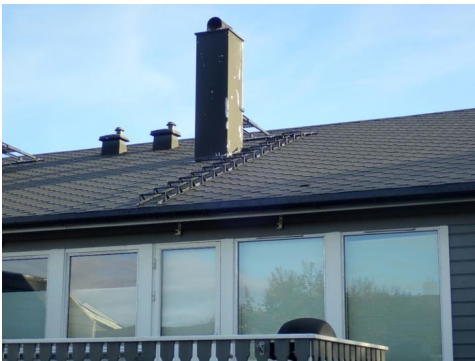
Heldekkende pipebeslag med integrert stigetrinn og plattform

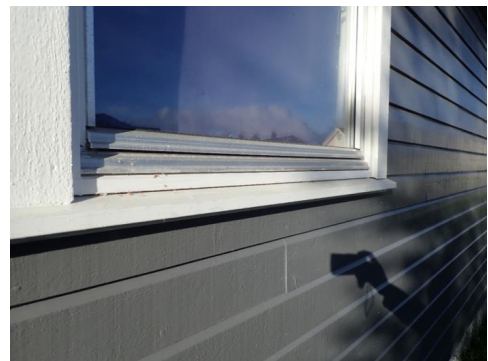
Vindu type Nordan - innad slående med 3 veis lukke/åpne funksjon

- Det må påregnes noe vedlikehold av vinduene

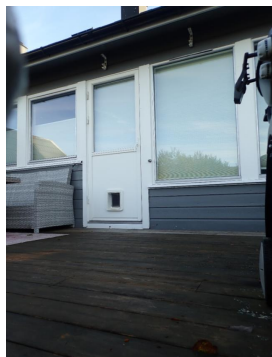
Altandør med katteluke.

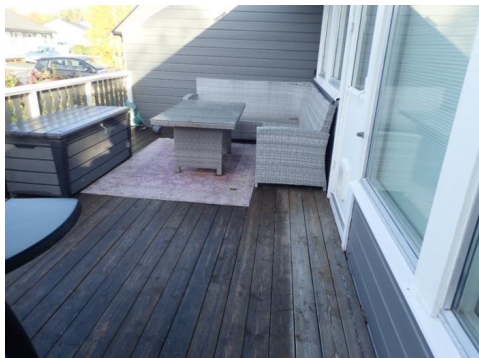
Altan med utgang fra stue og 90 cm høyde på rekkverk ved balkonger, tribuner, passasjer og lignende skal være minimum 1,0 m.

- Høyde på rekkverk ved balkonger, tribuner, passasjer og lignende skal være minimum 1 meter.
- Generell vedlikehold på altandekke og rekkverk.

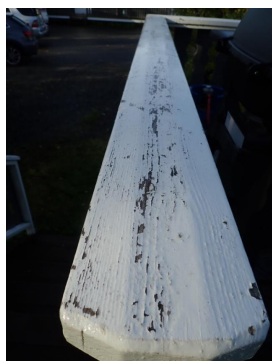
Malingsavskalling på rekkverk

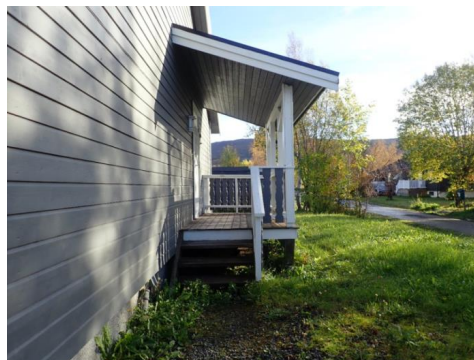
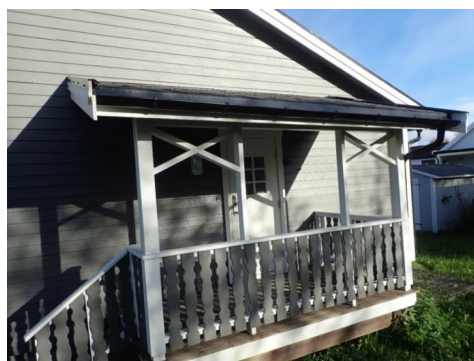
Overbygget hovedinngang

- Skjevhetene er mest sannsynlig pga. setninger i fundamenteringen.
- Setninger i grunnen kan føre til skjevheter og redusert stabilitet, med risiko for videre skadeutvikling.
- Det anbefales å få vurdert årsak og omfang av fagkyndig, og gjennomføre nødvendige stabiliserende tiltak.

Tiltak synes å være å jekke opp konstruksjon fra fundamentene.

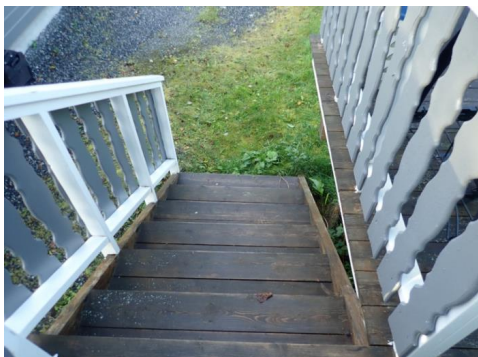
- Generell noe skjevheter som følge av setning i fundamentet for trappene.

Trapp fra terreng til altan

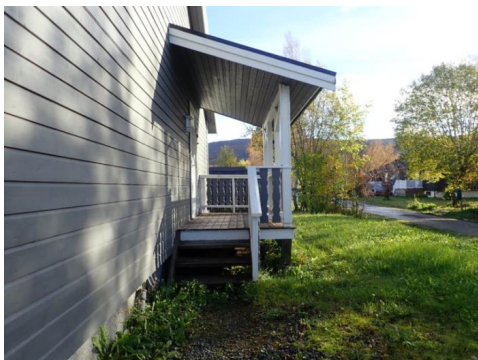
Trapp foran hovedinngang

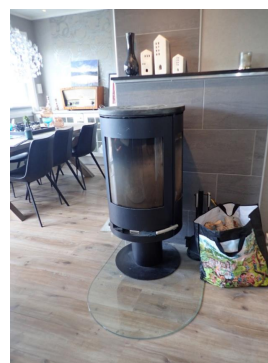
- Det er påvist brennbart materiale nærmere enn 300 mm fra sotluke/feieluke. Dette øker risikoen for antennelse ved varme, gnister eller sotrester og kan medføre brannfare og fare for liv og helse.
- Ildfast plate mangler på gulvet under sotluke/feieluke på pipe og øker risikoen for at glør eller sot kan antenne brennbart gulvmateriale. Dette kan medføre brannfare og fare for liv og helse.
- Avvik:

Ovn for fast brensel på stue

- Glassplata under ildsted dekker lite ut til sidene for oven

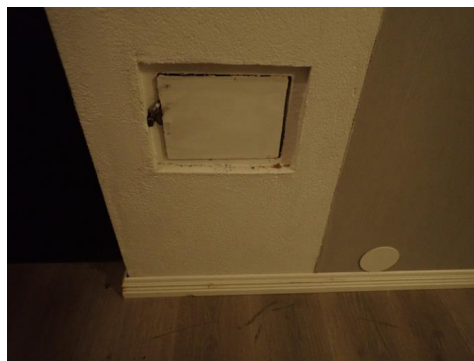
Feieluke

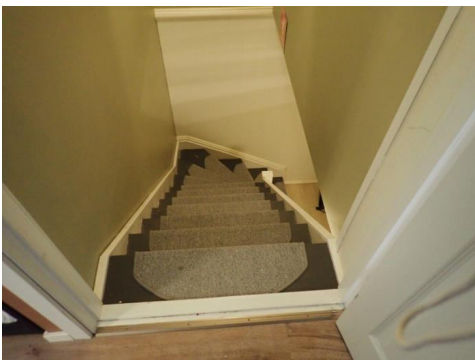
- Manglende rekkverk kan redusere muligheten for støtte ved ferdsel i trappen. Forholdet kan medføre økt risiko for fallulykker og personskade, særlig for barn, eldre og personer med nedsatt balanse.

Kjellertrapp uten håndlist på vegg

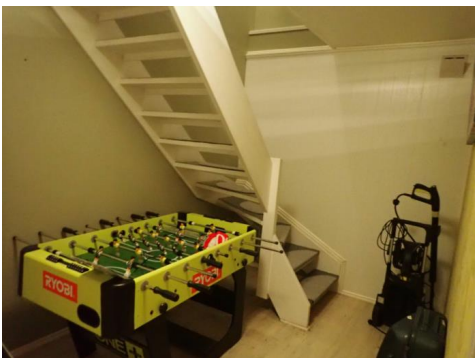
Kjellertrapp uten rekkverk.

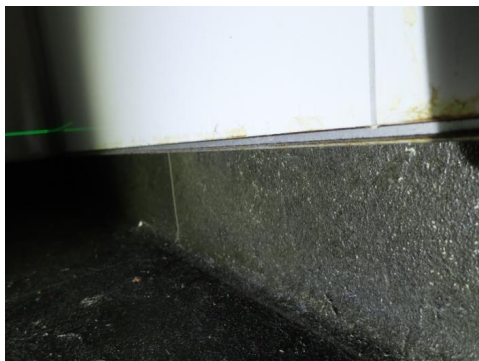
- Dersom våtromsplatene ikke er montert fagmessig, kan dette medføre utettheter som øker risikoen for fuktinntrengning bak platene. Over tid kan dette føre til oppfukning av tilstøtende konstruksjoner, noe som kan resultere i råteskader, muggvekst og eventuelle lekkasjer.

Våtroms platene er ikke fuget i nedre del mellom aluminiums list og platene

Mangler fuge mellom aluminiumslist og plate

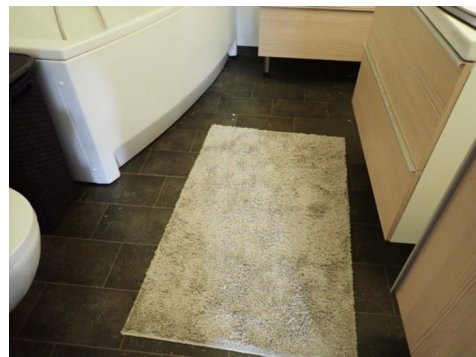
Vinylbelegg på gulv.

- Ingen spesielle tiltak utover normal vedlikehold synes å være tilgjengelig

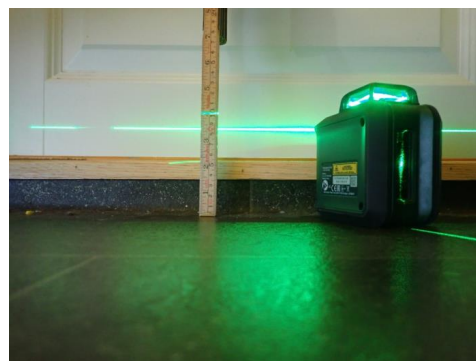
Oppbrett ved dørstokk på 35 mm

Som forebyggende tiltak er det derfor viktig at sluket blir renset for avfallsstoffer, for på best mulig måte ivareta at en raskest mulig avrenning skjer. Dette er et midlertidig tiltak, men ikke tilstrekkelig nok for å kunne være helt sikker på å unngå lekkasjer i området rundt sluket.

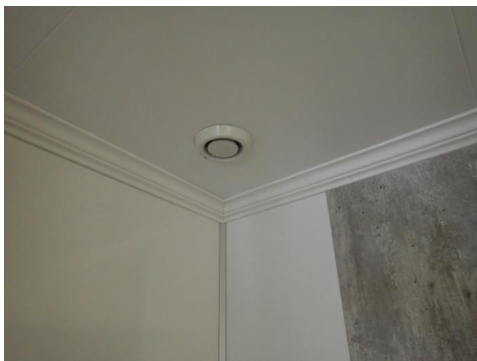
Ventil i tak - ikke etablert tilluft

- Det anbefales å etablere tilfredsstillende tilluft, for eksempel ved spalte under dør eller ventil i dør/vegg. Dette vil bidra til bedre ventilasjon og redusere fuktbelastningen i rommet.
- Det anbefales å etablere bedre ventilasjon. Dette har stor betydning i forhold til fuktpåkjenning. Mekanisk ventilasjon er å foretrekke fordi den normalt trekker fuktig luft effektivt ut. Det optimale er at ventilasjon skjer kontrollert gjennom kanaler som er trukket over yttertak.

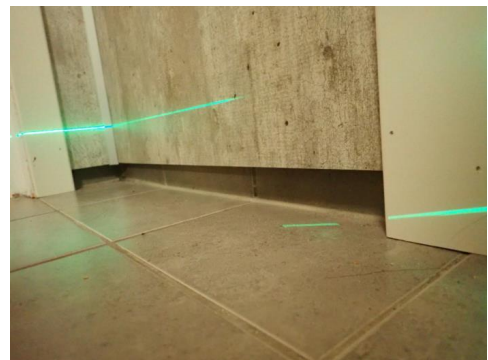
- Dersom våtromsplatene ikke er montert fagmessig, kan dette medføre utettheter som øker risikoen for fuktinntrengning bak platene. Over tid kan dette føre til oppfukning av tilstøtende konstruksjoner, noe som kan resultere i råteskader, muggvekst og eventuelle lekkasjer.
- Platene er godkjent som diffusjonssperre når de blir montert iht. leggeanvisning. I dette tilfelle er det åpninger under platene slik at fuktig luft kan trekke inn i underliggende konstruksjon og forårsake fukt/kondensskader.
- Fuktskader i taklist

Våtroms platene er ikke avsluttet mot list i nedre kant og heller ikke fuget i nedre kant. Platene er ikke diffusjonstett i nedre kant mellom plateskjøtene.

Mangelfull tetting under veggplatene

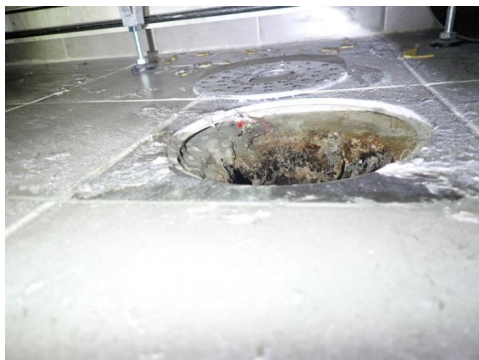
Sluk under dusjkabinett i kjeller. Lite tilgjengelig for inspeksjon.

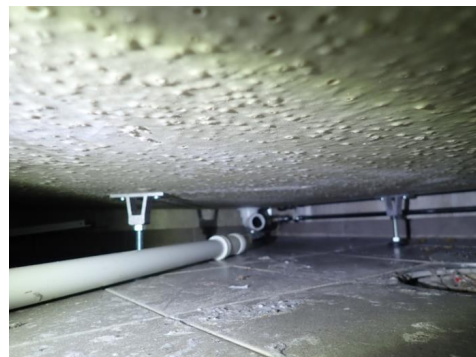
Avløpsrør fra dusjkabinett direkte på gulv - er ikke videreført via rør til sluk.

- Det må etableres direkte avløp fra dusj til sluk

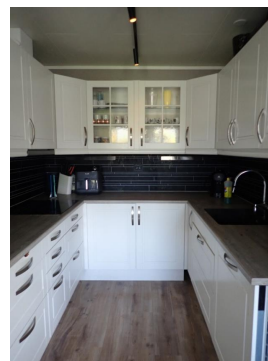
Kjøkken

- Det er ikke montert lekkasjedeteksjon ved oppvaskmaskin/oppvaskkum utført etter 1 juli 2010.
- Det er ikke montert komfyrvakt for kjøkkenelektroinstallasjoner utført etter 1 juli 2010.

- Manglende lekkasjedeteksjon ved oppvaskmaskin eller oppvaskkum innebærer økt risiko for uoppdagede vannlekkasjer. Dette kan føre til fuktskader på kjøkkeninnredning, gulv og underliggende konstruksjon.
- Komfyrvakt bør installeres.

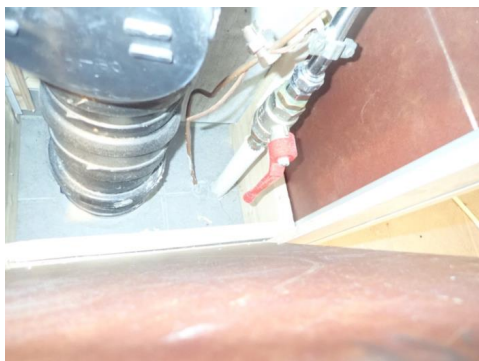
Stoppekran og stakeluke er innkasset i vaskerommet - tilgang via luke.

Stoppekran og stakeluke innebygget i kasse.

- Etablere løsluke for raskt tilgang til stoppekran som er innebygget i kasse

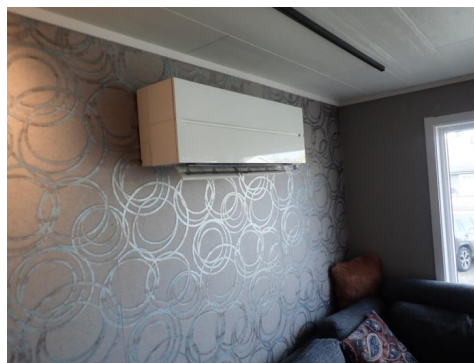
Ukjent etableringsår. Service bør utføres.

Varmepumpe luft til luft

- Service på varmepumpen bør utføres.

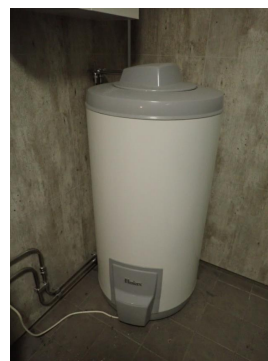
Ca. 200 l vvb. Etableringsår er ukjent.

- Levetiden til en varmtvannsbereder (VVB) varierer, men anbefales å være rundt 15 til 20 år, selv om den tekniske levetiden kan være lengre. Det er lurt å vurdere utskifting ved 15-20 års alder for å unngå vannskader

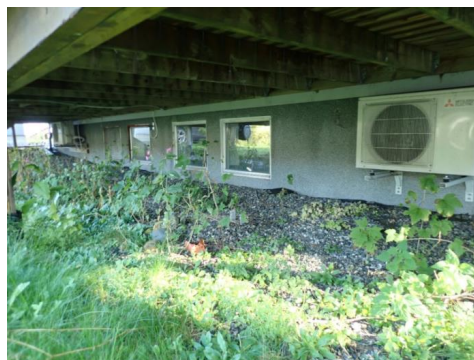
- Fuktsikring som er utført i henhold til dagens anbefalinger, er eldre enn 30 år, og har derfor usikker fremtidig funksjon.
- Fuktsikring som er utført i henhold til standarden/anbefalinger frem til 1990-tallet er eldre enn 25 år, og har derfor usikker fremtidig funksjon.
- Det mangler avslutningslister over grunnmurs pappen

Det mangler avslutningslister over grunnmurs pappen

Grunnmurs papp og singel mot grunnmuren.

- Grunnmurs list monteres.
- Grunnmurslist monteres.
