# Tyrivegen 22

ELVERUM

# Reklamasjonsrapport

Skadenummer 2022A 453788 AA A

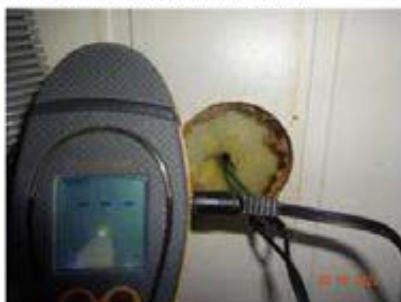
Hulltaking er foretatt nederst på delevegg mot våtsonen. Ved bruk av fuktmåler ble det ikke registrert unormale verdier.

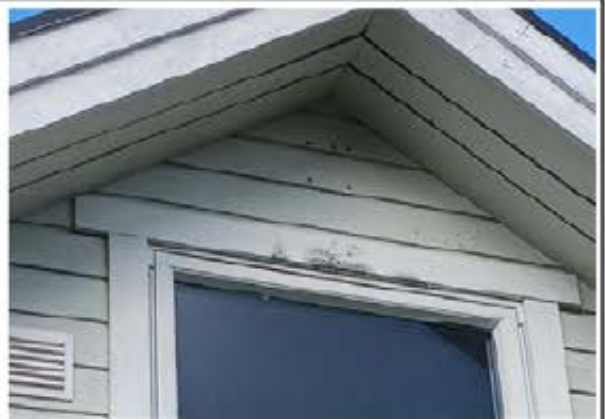
Bakenforliggende årsak grunnet naturlig konveksjon, (pipeeffekt) av varm luft med fukttillskudd.

Klaffventil etablert av hjemmelshaver.  
Hulltaking i gavlspliss av eldre dato.

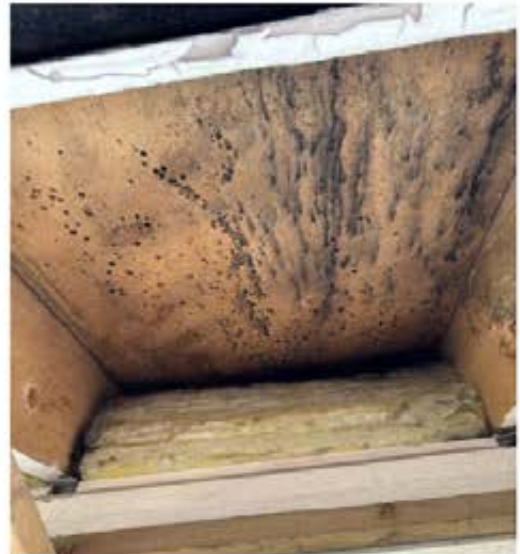
Ingen registrert råte eller restfukt av betydning ved befaringen.  
Begrenset tilkomst.

Undertak med svertesopp og skjolder

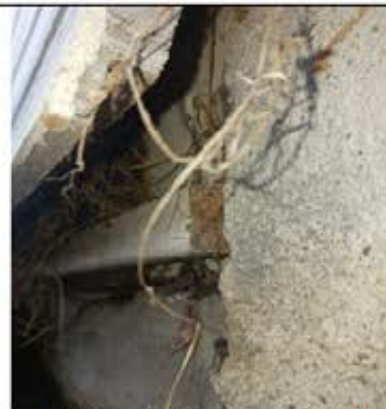
Fasadefelt ved tidligere garasjeport

Ingen etablert sokkel ved tidligere garasjeinnkjøring.  
Kledning med mangelfull innfesting.  
Vindsperre fremstår uten klelekt.

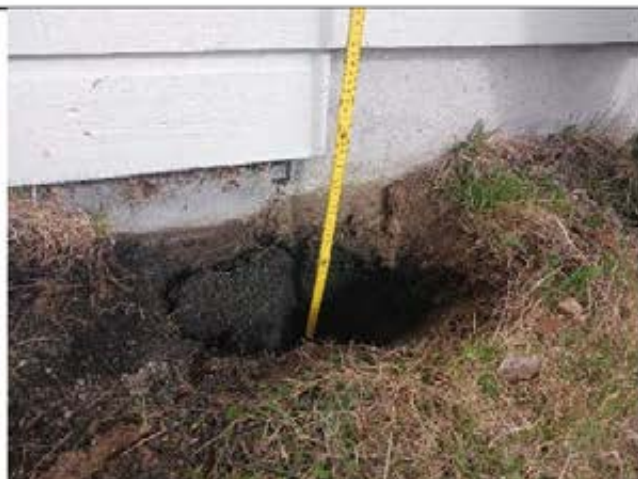
Ingen påvist markisolasjon under terreng

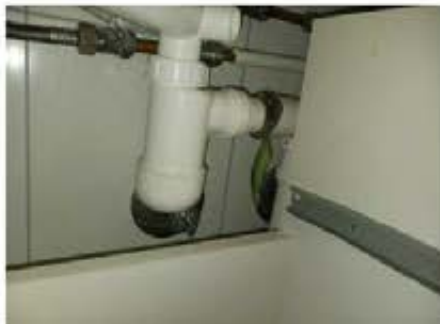
Fallforhold og innfesting av avløpsrørene fremstår som synlig for fagmann. Ukjent om lekkasjene var aktive ved takstmannens befaring.

Lekkasje ved rørskjøter og vannlås.

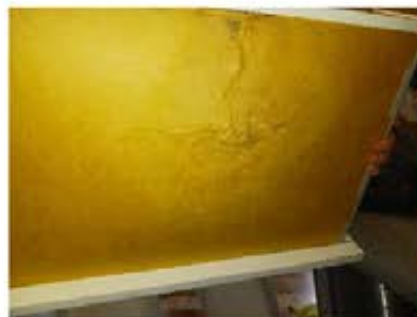
Skuffebunn med svelleskader

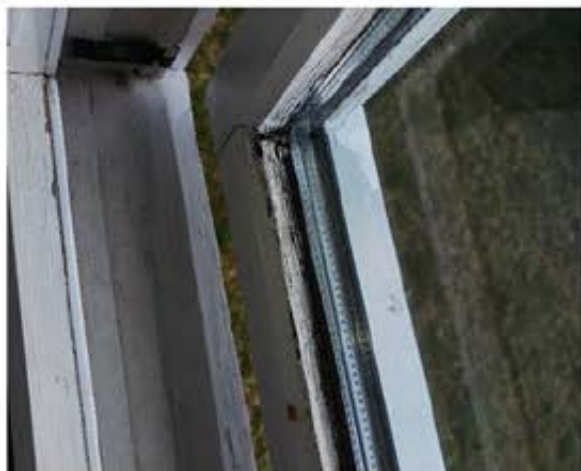
Visuelle følgeskader med svertesopp på omrammingsbord ved vindu 2.etasje mot syd. Årsaken settes i sammenheng med høyt fukttilskudd grunnet mangelfull ventilasjon. Naturlig konveksjon av varm luft og fuktig luft som kondenserer på kaldere overflater. Kuldeperioder med deposisjon hvor vanddampen avsettes som rim. Aktuelt soverom benyttes daglig av familiens datter. Motstående soverom i 2.etasje med begrenset fuktbelastning, rommet benyttes som gjesterom.

Fuktskader og soppvekst på ramtre og utforinger.

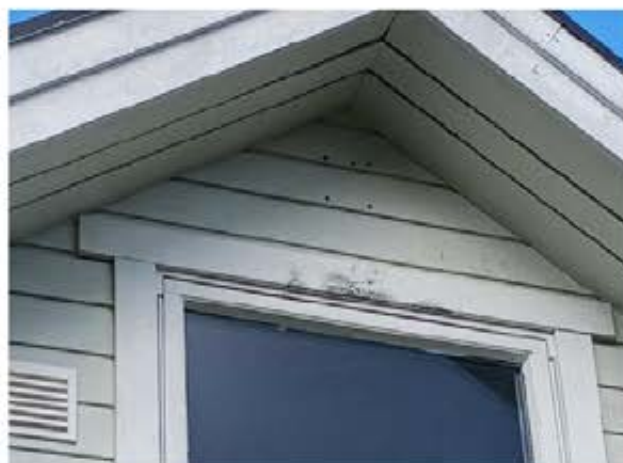
Svertesopp på omrammingsbord.

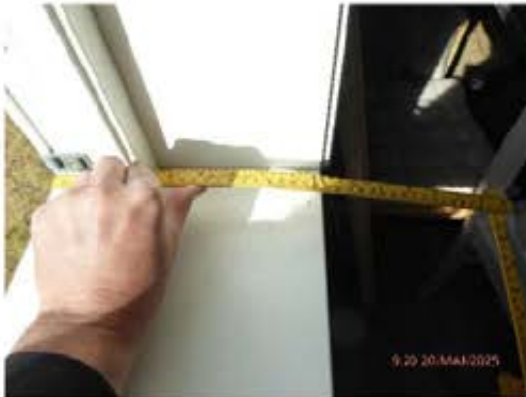
Vindu kjøkken sør.

Utelatt dampsperre på innside av yttervegger og utelatt isolasjon i vindusutføring 1 etasje er avvik fra TEK 10 og anbefalinger fra Byggforsk.

Yttervegg har en vurdert  
isolasjonstykkelse 200 mm etter  
fratrekk av innvendige veggplater og  
listverk.

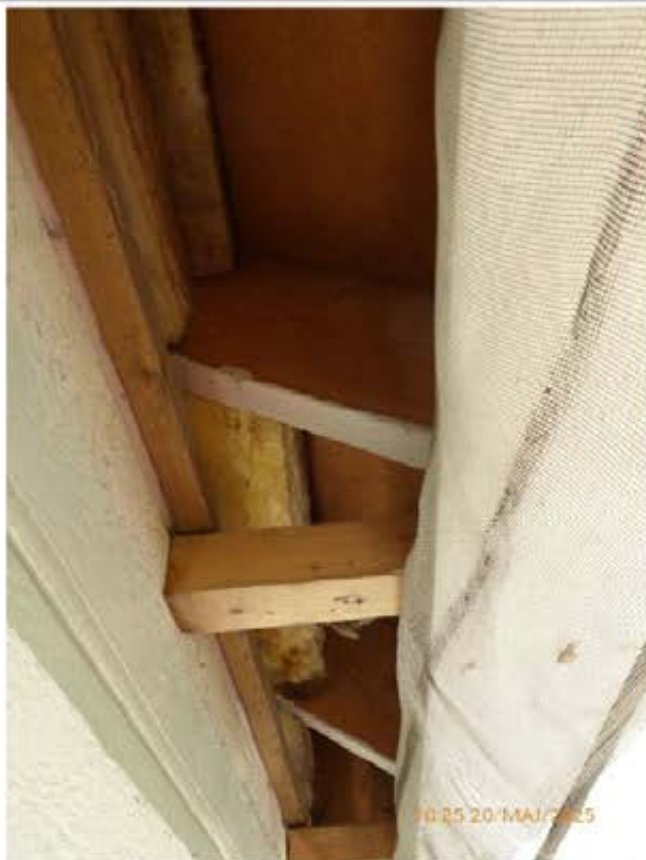
200 mm isolasjonstykkelse, utelatt vindsperre og begrenset lufting mellom isolasjon og undertak er avvik fra TEK 10 og anbefalte løsninger fra Byggforsk.

Bord i raftekasse mot øst er åpnet av kjøper for inspeksjon.

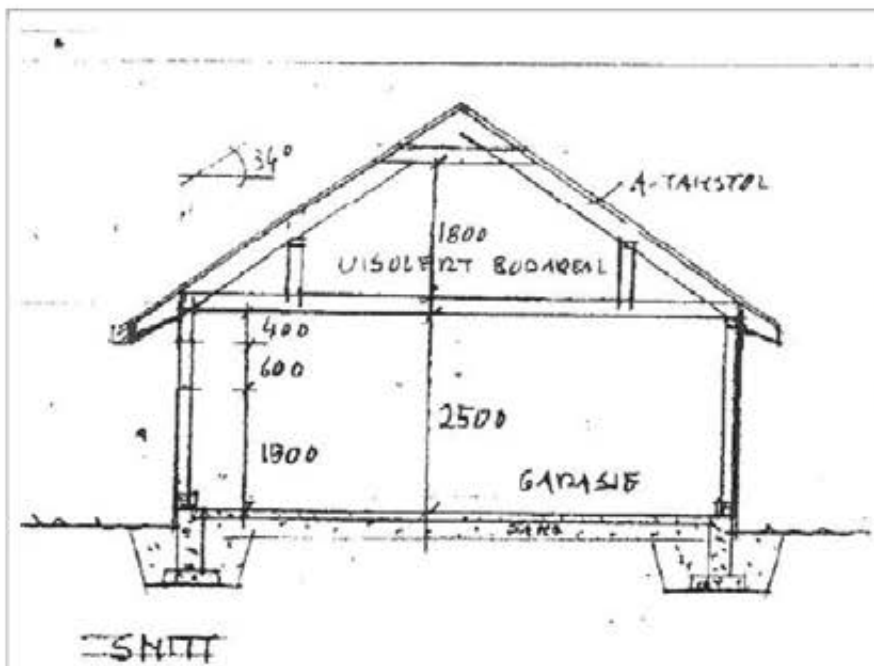
Byggetegninger viser at opprinnelig A-takstoler er konstruert som selvbærende med opplagringspunkt på yttervegger.

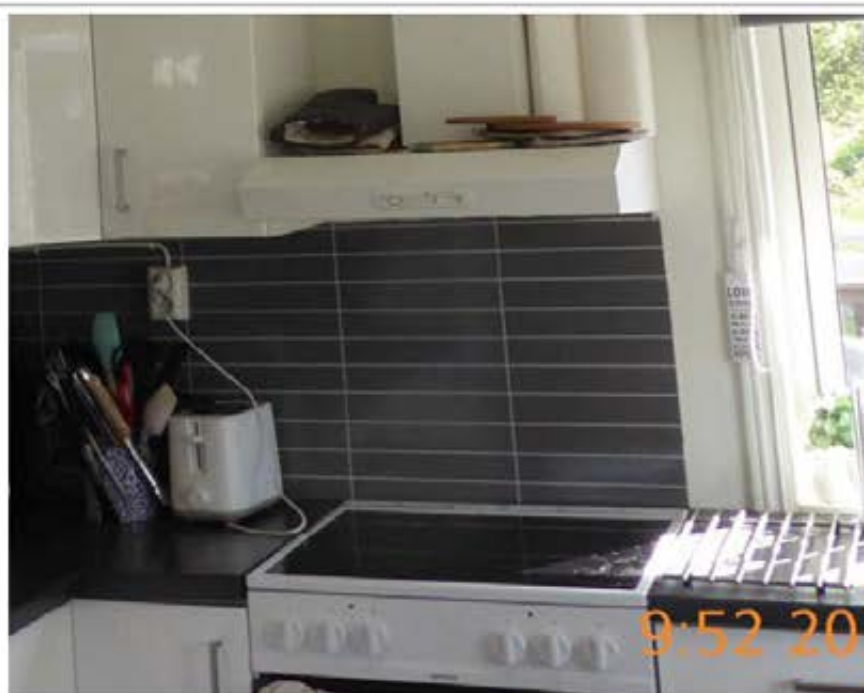
Ventilator er av eldre dato og har ikke innebygd komfyrvakt. Det er heller ikke montert komfyrvakt over stekeovn.

Eldre ventilator uten komfyrvakt.

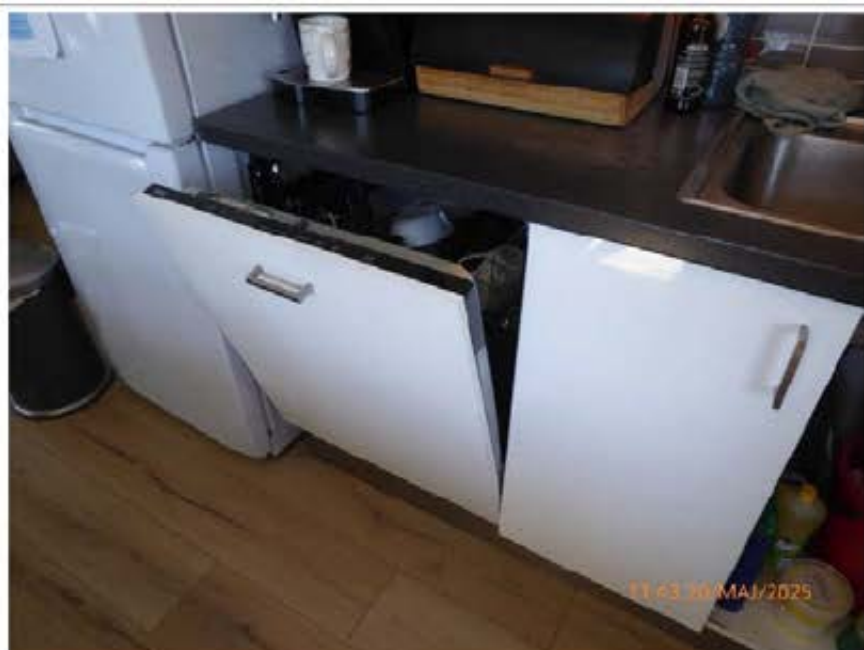
Ved kontroll inne i kjøkkenbenken er oppvaskmaskin plassert på et dryppebrett av plast som vil lede ev lekkasjevann frem under innredningen.

TEK 10 § 15-6 bokstav b, omtaler at lekkasje skal kunne oppdages enkelt og ikke føre til skader på installasjon og bygningsdel. Ved montering av vannstopper og føler, vil denne kunne fange opp ev lekkasjer fra oppvaskmaskin eller fra vannrør i kjøkkenbenken.

Ingen synlig vannstopper montert i  
kjøkkenbenken.

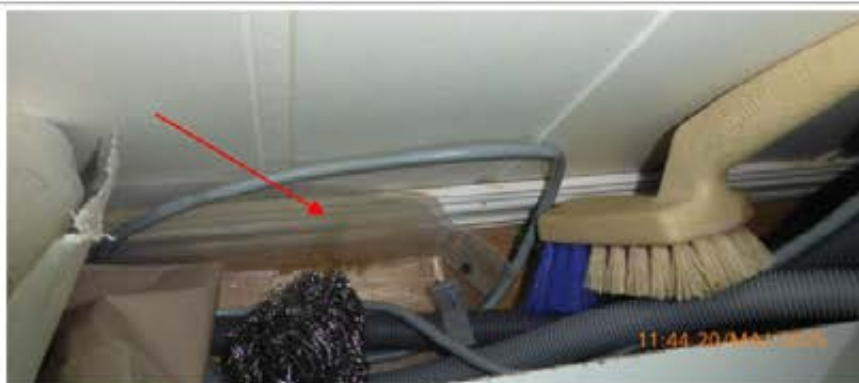
Oppvaskmaskinen er plassert på et dryppebrett av plast som vil lede ev lekkasjevann frem under innredningen.

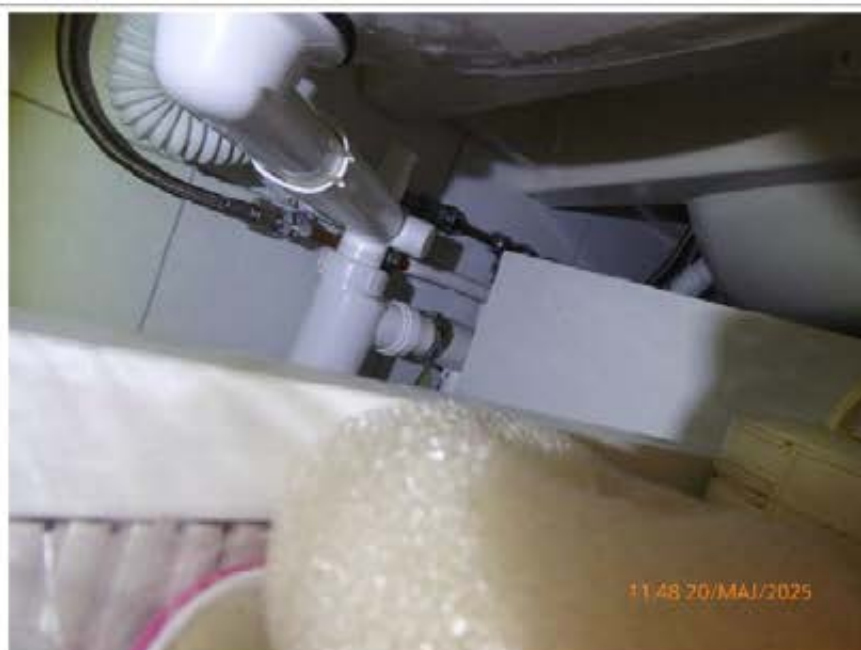
Synlig tegn på reparasjon av  
avløpsrør i baderomsinnredning.

Skjøt var tett ved spyling av vann i  
vask.

Dårlig klamring av avløp.

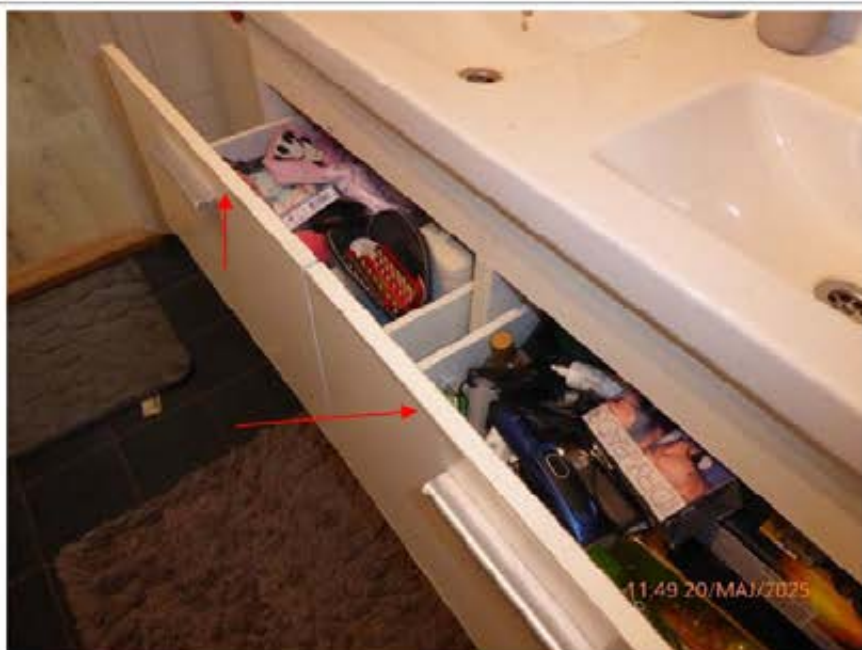
Svelleskader i topp av skuffefronter.

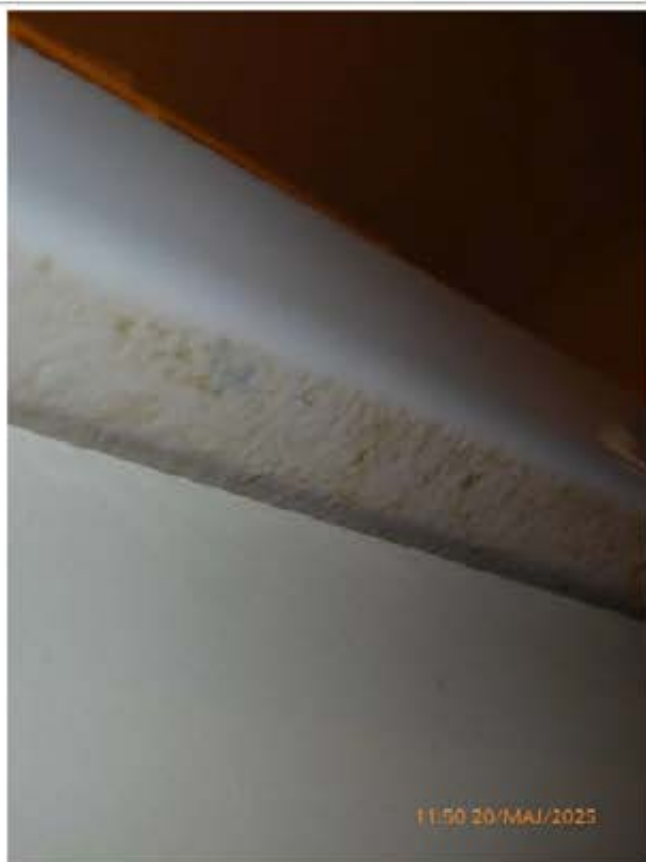
Rennemerker i front av porselen.

Dette har kommet ved bruk over en 15-års periode.

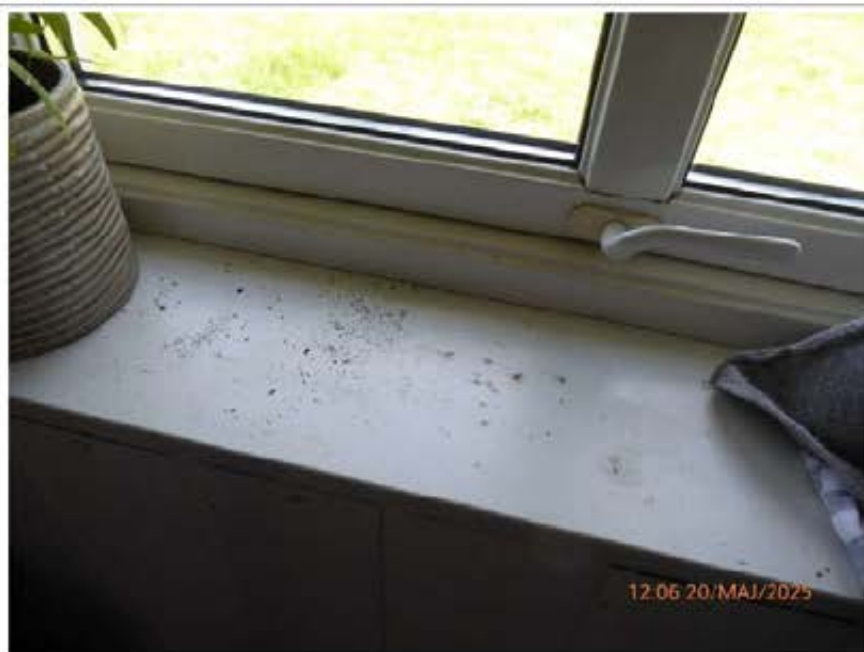
Svelleskader på utforinger grunnet kondens på vinduer.

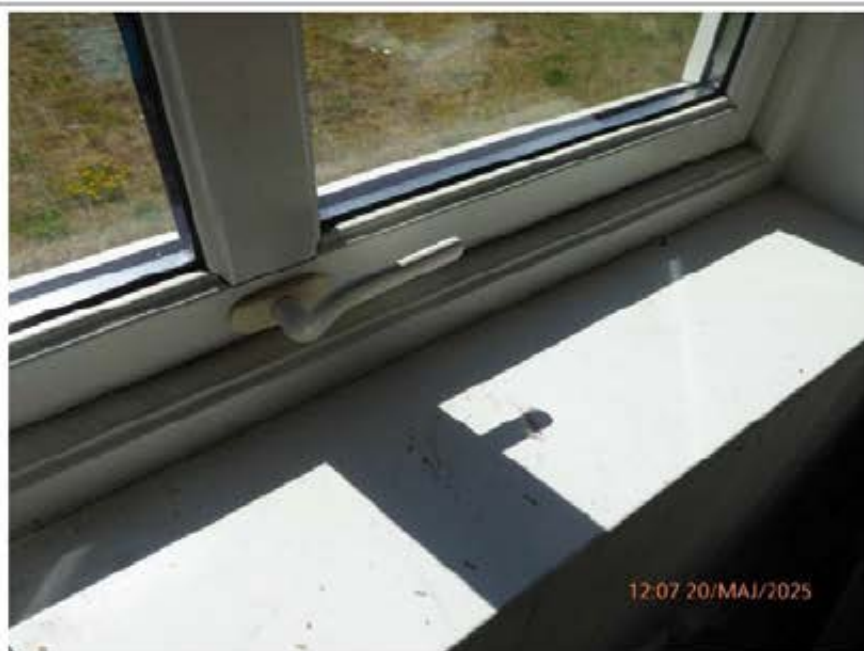
Svelleskader på utforinger grunnet kondens på vinduer.

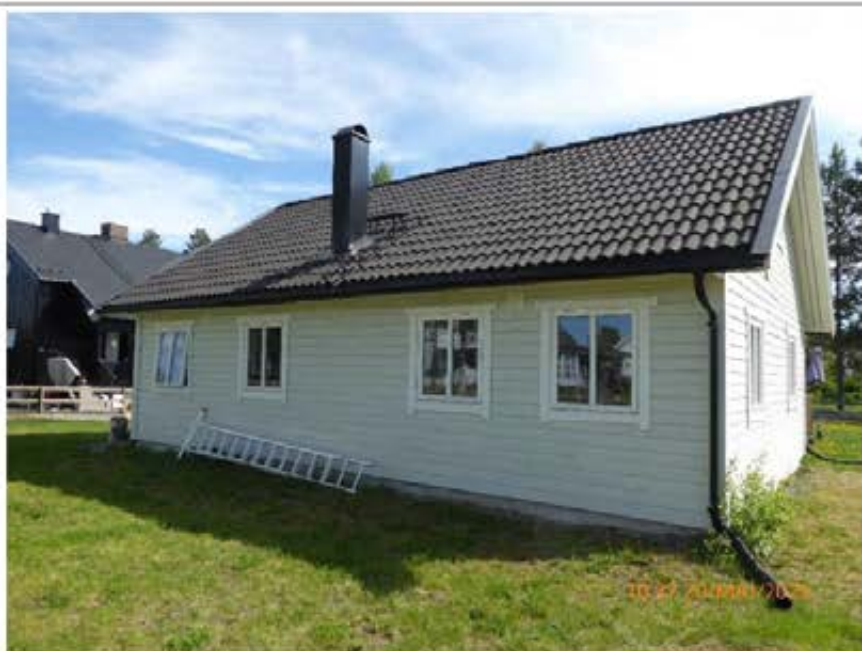
Ettermontert stålpipes med pipebeslag i blekk.

Stigetrinn og plattform for feier er montert ihht krav.

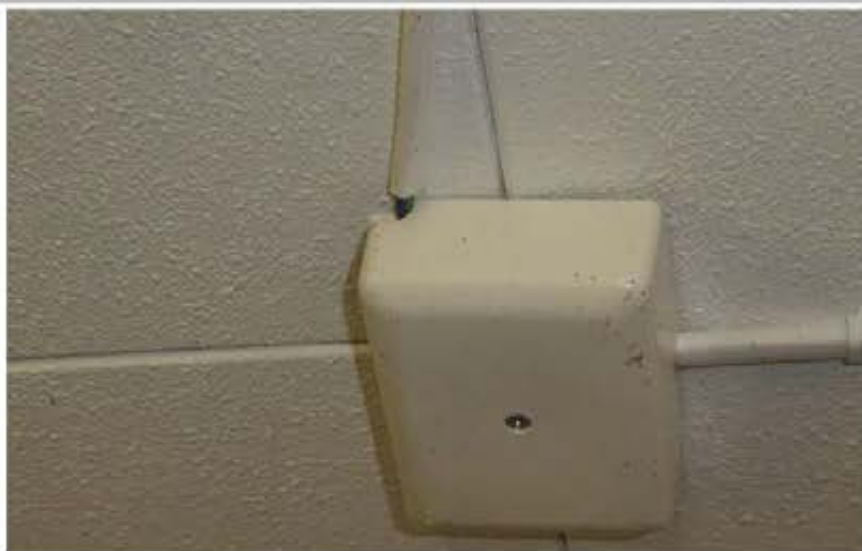
Takboks i stue med tilkoblet lampeledning.

Isolasjon rundt ledning er synlig, og montasje er vurdert utført av ufaglært.

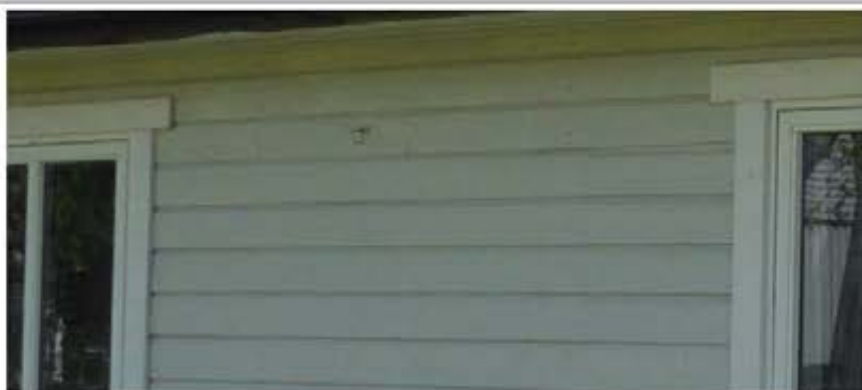
Utvendig strømledning på vestvegg  
er ikke sikret.

Utvendig usikret strømledning er lett  
synlig.

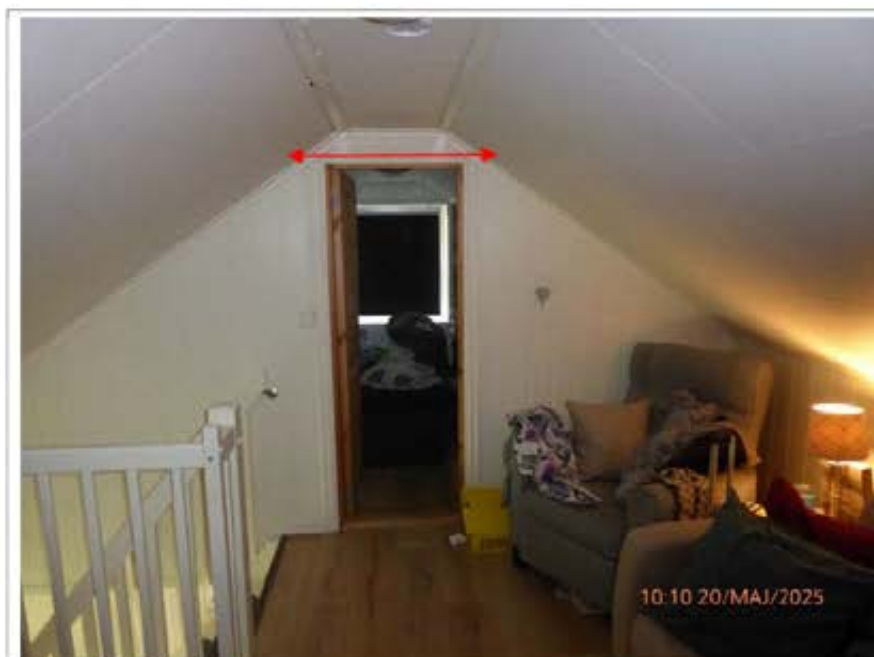
Pil markerer ca hvor 1,9 meter treffer  
skråtaket på begge sider.
