# Tilstandsrapport

Enebolig

Nedste Nakken 10, 6014 ÅLESUND

Befaringsdato: 01.06.2026

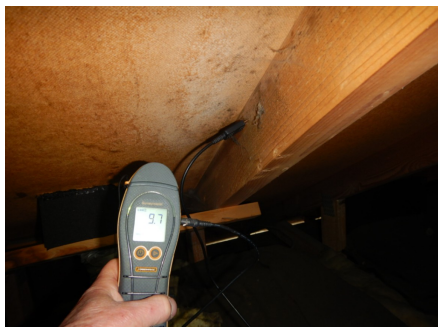
- Det er påvist fuktskjolder/skader i takkonstruksjonen.

Det er noe mindre fuktmerker i takkonstruksjon. Det er utført fuktmålinger med Protimeter uten å avdekke unormale forhold.

Det vurderes å ikke være behov for umiddelbare tiltak, men forholdet må overvåkes.

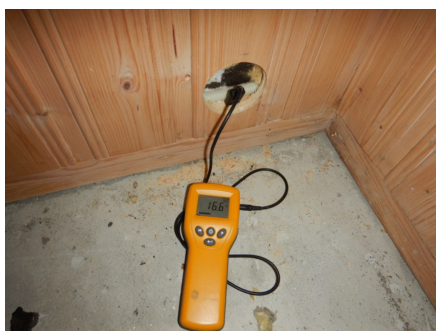
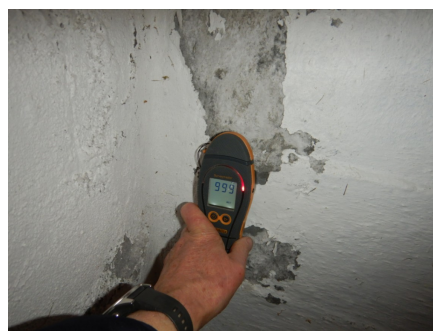
- Det er gjennom hulltaking påvist høyt fuktnivå inne i trekonstruksjonen i hulltakingen, men ikke påvist fuktskader i dette området. Høy luftfuktighet kan over tid føre til muggvekst eller sverting av materialer. Samtidig kan materialer og konstruksjoner bli ødelagt.
- Det er påvist indikasjoner på noe fuktgjennomtrenging i kjellergulv.
- Det er påvist indikasjoner på noe fuktgjennomtrenging inn i kjellermur.

Det er boret inspeksjonshull i alkove mot yttervegg mot terreng og det er observert asfaltapp mot grunnmur som var vanlig på utførelsestidspunkt, men det blir ikke benyttet asfaltapp i slike konstruksjoner idag. Det er påvist saltutslag på grunnmur bak asfaltapp. Det er målt 16.6 vekt-% fukt i bunnsvill/utforingslekter, men det er ikke observert tegn til fukt- eller råteskader på treverk. Det er observert stedvis saltutslag og avskalling av maling på murpuss på vegger i øvrige rom, stedvis noe saltutslag i betonggulv. Det er utført fuktsøk med protimeter og det er indikasjoner på høyere fuktbelastning på nedre del av grunnmur. Dette tilsier at det er noe fuktgjennomtrenging i grunnmur og kapillærsug (fukt) fra bakken.

Asfaltapp er ikke tilstrekkelig diffusjonsåpen, noe som kan føre til at fukt fra grunnmuren trekker videre inn i veggkonstruksjonen og utlektingen. Innforet vegger i underetasje bør rives for å klarlegge omfanget av saltutslag på vegger. Grunnmur mot terreng bør ha mest mulig åpne murkonstruksjoner for å oppnå god lufting. Det kan være andre fuktforhold i andre deler av konstruksjonen.

- Det påviste fuktnivå gir grunn til å overvåke konstruksjonen jevnlig for å se utvikling over tid, og eventuelt foreta tiltak for å unngå fuktskader.

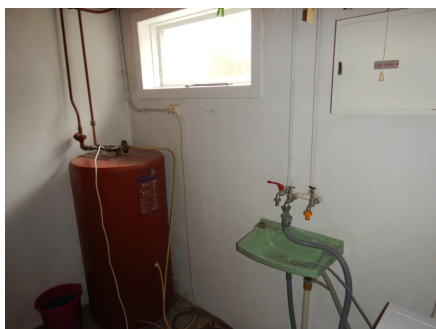
Vaskerommet er fra byggeår. Det er observert saltutslag på gulv og vegger. Tettesjikt og rommets overflater har oversteget normal levetid og holder ikke dagens krav til fuktsikring av våtrom.

- Våtrommet har behov for omfattende oppgraderinger. For å sikre en løsning som oppfyller gjeldende krav, bør tettesjikt, sluk og røropplegg oppgraderes og dokumenteres.
- Manglende oppgradering av våtrommet medfører høy risiko for at konstruksjonene ikke vil tåle vanlig bruk av vann eller lekkasjer. Dette kan føre til fuktskader på tilstøtende konstruksjoner.

**Kostnadsestimat: 20 000 - 100 000**

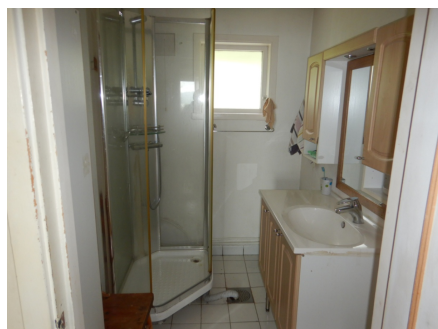
Badet har standard fra byggeår. Det er observert mugg i himling og det er mangelfull ventilering/tilluft. Det er varmemerker på gulvbelegg. Tettesjikt og rommets overflater har oversteget normal levetid og holder ikke dagens krav til fuktsikring av våtrom.

- Våtrommet må totalrenoveres. Alle forhold med tettesjikt, våtsone, sluk m.m. må dokumenteres.
- Manglende oppgradering av våtrommet medfører høy risiko for at konstruksjonene ikke vil tåle vanlig bruk av vann eller lekkasjer. Dette kan føre til fuktskader på tilstøtende konstruksjoner.

Kostnadsestimat: 100 000 - 200 000

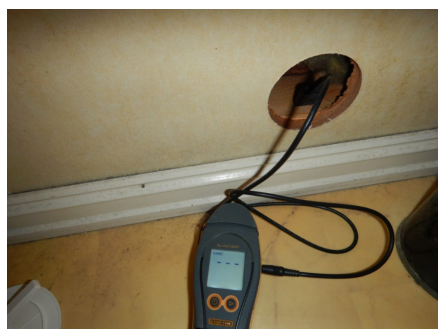
Det har tidligere vært boret inspeksjonshull i vegg i toalettrom mot våtsone på bad. Det er utført fuktmåling med Protimeter uten å avdekke unormale forhold.

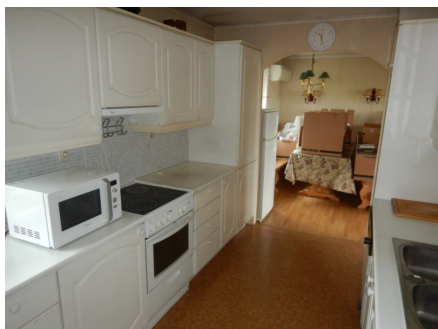
- Det er påvist skader på overflater/kjøkkeninnredning utover normal slitasjegrad.

Det er slitasjer og fuktsvelling på skap og skuffefronter.

- Det må påregnes lokal utbedring/utskiftning.

Det vil være påregnelig med lokale utbedringer.

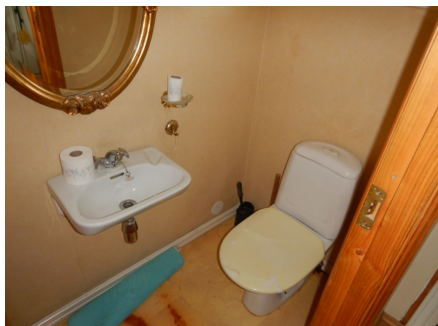
- Det er påvist riss/sprekker/skader på toalett.
- Toalettrom har kun naturlig avtrekk fra rommet, NS 3600 krever mekanisk avtrekk for å kunne gi TG 0/1.
- Toalettrom mangler tilluftsventilering, f.eks. spalte/ventil ved dør.

Det er sprekker i toalettsete/-lokk. Noe lekkasjer fra sisterner til toalettsskål.

- Skadet utstyr må skiftes/utbedres.
- Det bør etableres tilfredsstillende tilluft til toalettrom, f.eks. luftespalte ved dør e.l.
- Mekanisk avtrekk bør etableres på toalettrom.
- Lokal utbedring må utføres.

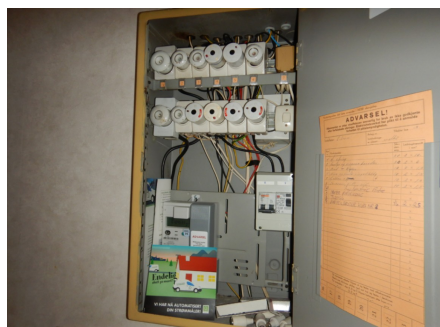
El-anlegget er i all hovedsak fra byggeår og det er ikke utført el-kontroll siste 5 årene. Det er ikke forevist samsvarserklæring og sluttkontroll på utført arbeid ved tilbygg. Utifra dette så anbefales det utført en utvidet el-kontroll.
