# Tilstandsrapport

Fritidsbolig

Sagbakkvegen 55, 6643 BØFJORDEN

# gnr. 91, bnr. 111

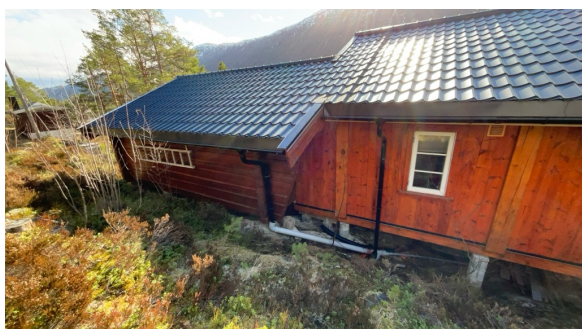
Bildet viser nedløp og beslag, samt plastrør som leder vann fra nedløpsrør under og på andre siden av bygget.

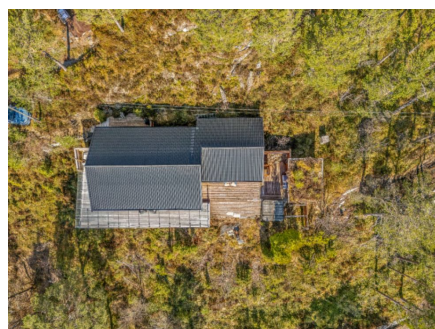
- Det mangler snøfangere på hele eller deler av taket, noe som var krav på byggemeldingstidspunktet.
- Det er avvik:
  - Det mangler beslag mot vegg mellom opprinnelig bygg og tilbygg.
  - Vindskibeslag på opprinnelig hyttes nordside er sikret med selvklebende tettebånd for å forhindre at snø eller takras skal skade beslaget.
  - Det mangler snøfangere på hele eller deler av taket, noe som var et krav på byggemeldingstidspunktet. TG 3 er gitt da kombinasjonen av takvinkel og takteking medfører stor fare for takras mot beferdet område. Dette utgjør en umiddelbar risiko for person- og materiellskade.

Oversiktsbilde. Ingen stigetrinn eller snøfangere.

- Snøfangere bør monteres på hele eller deler av taket i henhold til krav på byggemeldingstidspunktet, for å forhindre snø- og isras som kan skade personer, dyr eller eiendom.

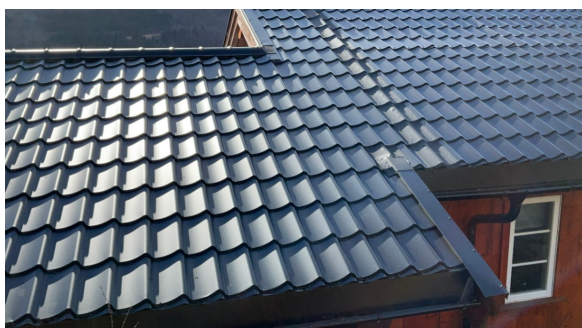
Bildet viser vindsbibeslag som er sikret med selvklebende tettebånd for å forhindre at snø/takras ødelegger beslaget.

- Beslag på vindski som er sikret med selvklebende tettebånd bør utbedres med en mer permanent løsning for å redusere risikoen for skader og sikre langvarig beskyttelse. Midlertidige løsninger gir økt fare for vanninntrenging og skade på konstruksjonen.

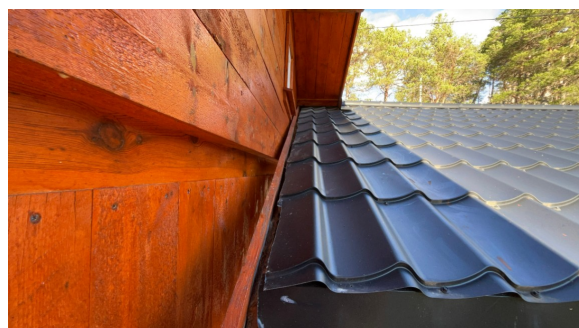
Manglende beslag/avslutning mellom orinnelig bygg og tilbygg.

- Det må monteres snøfangere for å oppfylle byggeårets krav.
  - Tiltak:
    - Det bør monteres beslag mot vegg mellom opprinnelig bygg og tilbygg for å hindre vanninntrenging og påfølgende fuktskader i konstruksjonen. Manglende beslag øker risikoen for lekkasjer og skader på bygget.

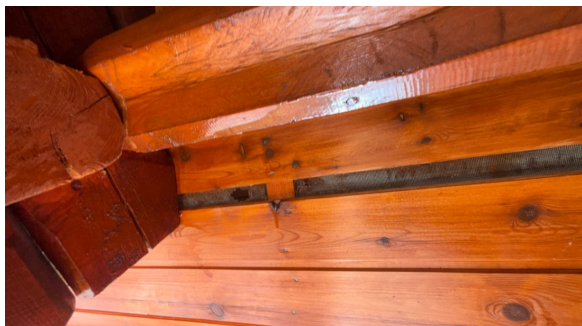
- Det er avvik:
- Det er skade på insektsnettingen i raftekassen.
- Det er en stor åpning bak takrennen som mangler tilstrekkelig sikring mot skadedyr og fugler.

Skadet insektsnetting i raftekaske.

- Tiltak:
- Skade på insektsnettingen i raftekassen bør utbedres, og åpningen bak takrennen bør tettes for å hindre inntrenging av insekter, mus, fugler og snø.
- Dersom tiltak ikke utføres, vil det være økt risiko for skadedyr, fuktskader og varmetap i takkonstruksjonen.

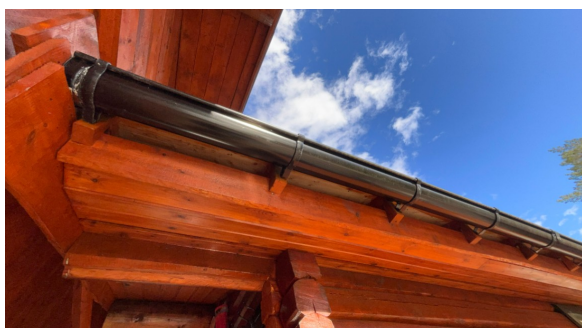
Lufting med stor åpning bak takrenne og fare for inntrenging av insekter, mus, fugler og snø.

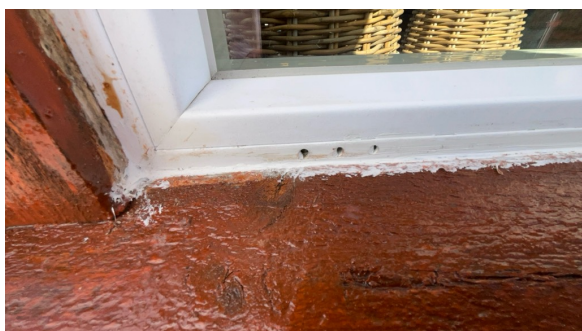
Dreneringshull.

- Det bør monteres hetter over dreneringshullene på vinduskarmer for å hindre at vann trenger inn i karmene. Manglende hetter kan føre til fuktskader og redusert levetid på vinduene.

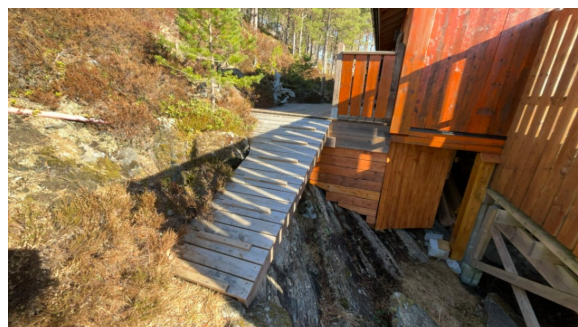
Rampe for tilkomst terrasse ved hovedytterdør. Det mangler rekkverk.

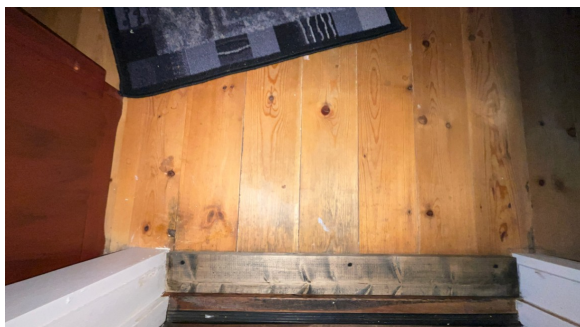
- Misfarging av gulvbord ved døråpning mellom gammel hytte og gang i tilbygg. Eier opplyser at dette skyldes en tidligere lekkasje mellom opprinnelig bygg og tilbygg fra ca. 1998. Det er ingen tegn til fukt eller råte i dag.
- Gulvbord i opprinnelig hytte har krommet seg noe.
- Gulv i opprinnelig hytte knirker noe.

Misfarget gulv ved døråpning

- Det anbefales å utbedre misfargede gulvbord ved døråpningen for å sikre estetisk og funksjonell kvalitet. Selv om det ikke er tegn til fukt eller råte i dag, bør området overvåkes for eventuelle endringer, da tidligere lekkasjer kan medføre økt risiko for fremtidige skader.

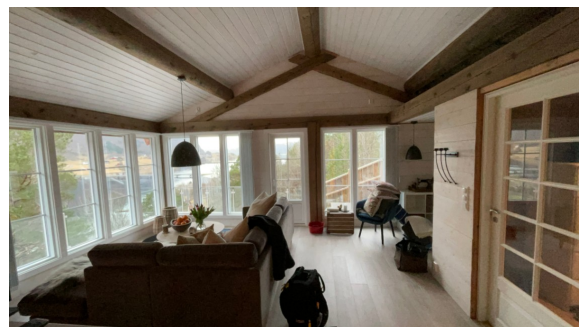
Bildet viser overflater i tilbygg fra 2013 og manglende utforing og karmlist.

- Manglende utforing og karmlist på dør mellom gang og stue bør ferdigstilles for å sikre tilfredsstillende avslutning og estetikk, samt redusere risiko for trekk og varmetap.

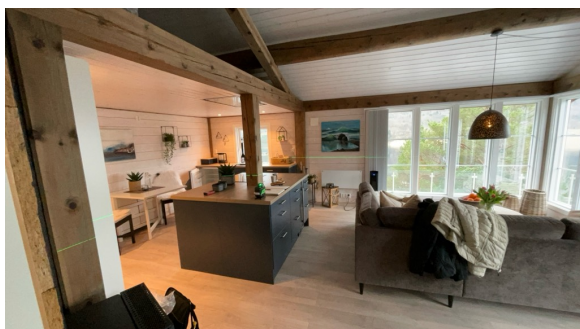
Stue/kjøkken i tilbygg fra 2013:

Plassering av laser ved kontroll av stue/kjøkken er på kjøkkenøy forholdsvis midt i rommet. Det er målt 10mm. høydeforskjell gjennom rommet . TG 1

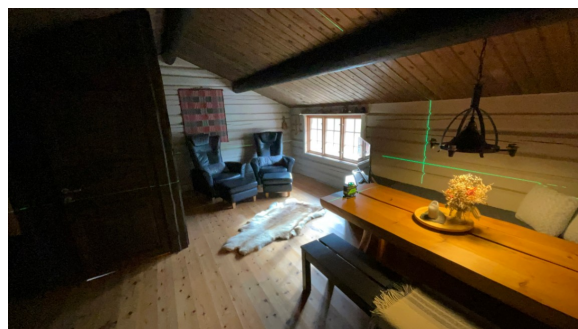
Stue i opprinnelig hytte fra 1996:

- Det er målt høydeforskjell på mellom 15-30 mm gjennom hele rommet. Tilstandsgrad 2 gis med bakgrunn i standardens krav til godkjente måleavvik.
- Målt høydeforskjell på mellom 10 - 20 mm innenfor en lengde på 2 meter. Tilstandsgrad 2 gis med bakgrunn i standardens krav til godkjente måleavvik.

Plassering av laser ved kontroll av stue er på langbordet forholdsvis midt i rommet. Det er målt 22mm. høydeforskjell gjennom rommet . TG 2 . Over en avstand på 2 meter er det målt 14mm. høydeforskjell. TG 2.

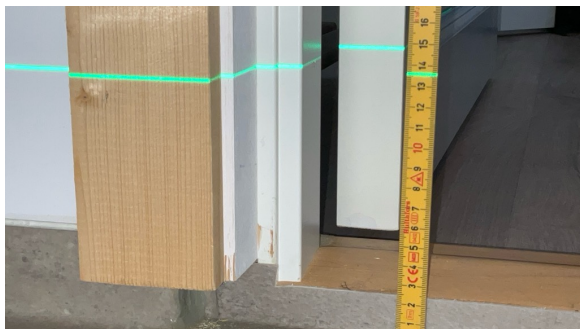
- Det er påvist at høydeforskjell fra topp slukrist til gulv/synlig topp membran ved dørterskel er mindre enn 25 mm.
- Det er påvist avvik i fallforhold til sluk i forhold til krav i forskrift på byggetidspunktet.

Høyde gulv ved dørterskel. 2 mm over sluk.

- Andre tiltak:
  - Et bad med manglende/reduert fall til sluk blir mindre funksjonelt og sikkert for brukeren. Dette kan medføre stående vann på gulvet, vann som ikke ledes effektivt til sluket, økt risiko for at vann renner ut av rommet og redusert sklisikkerhet på gulvet.
  - Det bør etableres korrekt fall mot sluk og tilstrekkelig høydeforskjell ved terskel for å oppfylle forskriftskravene.
- Manglende fall og utilstrekkelig høydeforskjell øker risikoen for vannskader ved lekkasje, da vann kan ledes ut av våtrommet og inn i tilstøtende konstruksjoner.

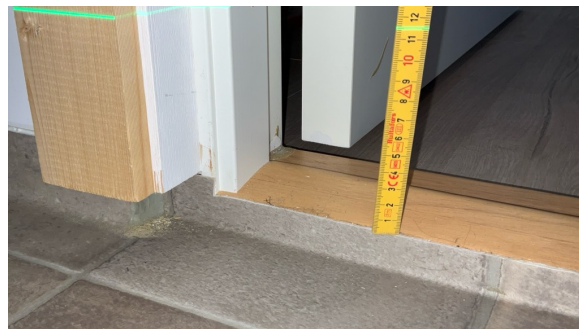
Høyde oppbrett gulvbelegg. 23mm over sluk.

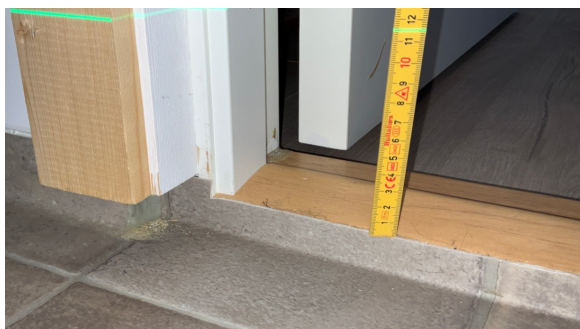
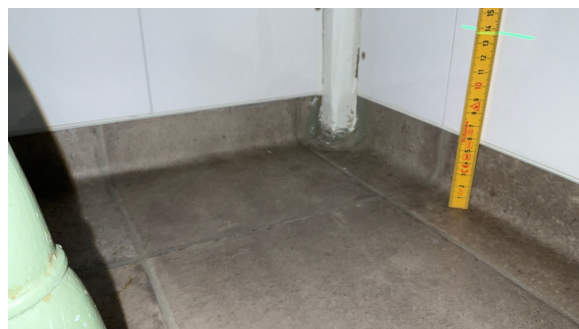
- Det er påvist mangelfull/feil utførelse rundt rørgjennomføringer e.l. som gir fare for fukt i konstruksjonen i våtsone.
- Det er påvist mangelfull/ufagmessig utførelse av gulvbeleggets oppbrett.

Ikke fagmessig utførelse av oppbrett på gulvbelegg.

- Det bør foretas utbedring av gulvbeleggets oppbrett for å sikre tett utførelse.

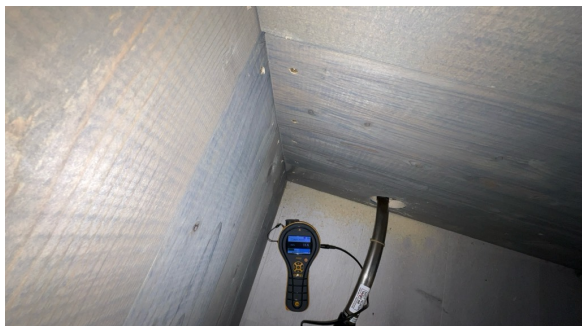
Fuktkvotemåling (vekt%) i bunnsvill ble målt til 11,6.

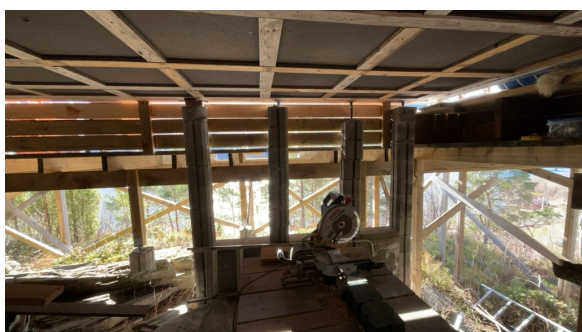
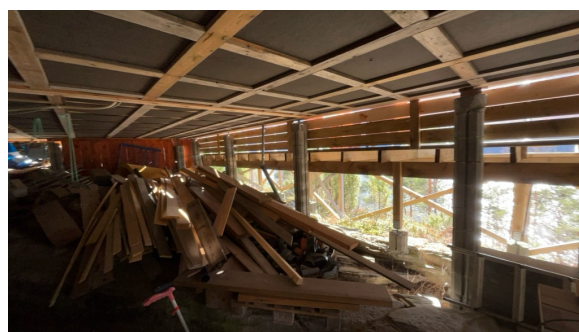
- Det er benyttet høye pilarer og søyler under fritidsboligen som ikke er tilstrekkelig avstivet. Dette medfører økt risiko for bevegelser og skader på konstruksjonen over tid.

Fundamenteringen for veranda/terrasser er vesentlig bedre avstivet. Det ble ikke observert skader som følge av manglende avstivning under fritidsboligen på befaringsdagen.

- Det bør etableres tilstrekkelig avstivning av pilarer og søyler for å redusere risikoen for bevegelser og skader på konstruksjonen over tid. Manglende avstivning kan føre til setningsskader, redusert stabilitet i bygningen og i verste fall konstruksjonssvikt.

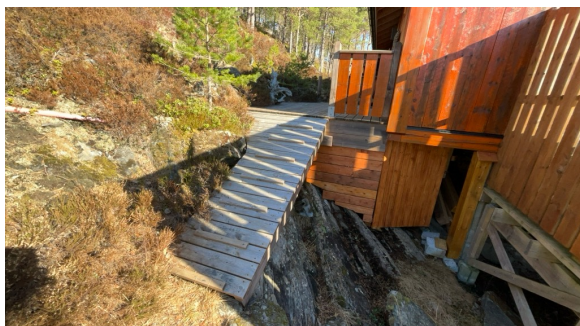
- Det er ikke montert rekkverk på balkong eller terrasse.
- Det er ikke montert rekkverk på utvendige trapper.
- Det er mangler/skader på håndslukkerutstyr ihht gjeldende forskrift om brannforebygging.

Trapp/ rampe for tilkomst terrasse ved hovedytterdør mangler rekkverk.

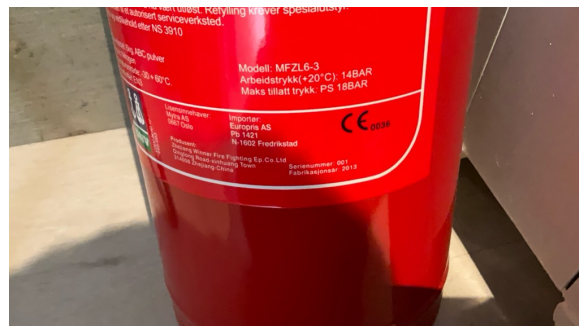
Brannslukker fra 2013

- A) Formast brannslange med innvendig diameter på minst 10 mm fast tilkoblet vannforsyningsnett  
B) Pulverapparat på minst 6 kg med ABC-pulver (Eller ABE pulver som har hatt ti-års service med halsring)  
C) Skum- eller vannapparat på minst 9 liter ( A eller AB merking)  
D) Skum- eller vannapparat på minst 6 liter med effektivitetsklasse på minst 21 A (A eller AB merking)  
E) Annet manuelt slukkeutstyr med tilsvarende slukkekapasitet

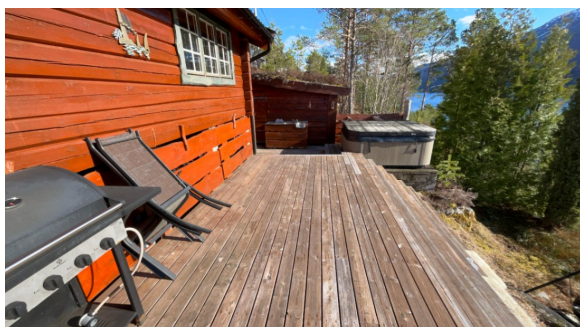
Det er ikke montert rekkverk ved spabad
