# Blinken 5D

KRISTIANSUND N

**Enderekkehus med hage og gode solforhold | Godkjent utleiedel | Attraktiv og barnevennlig beliggenhet.**

Befaringsdato: 12.02.2026

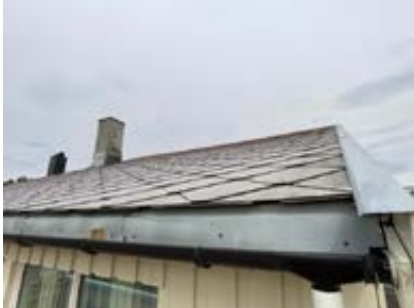
Det er ikke tilfredsstillende bortledning av vann fra taknedløp ved grunnmur.  
Det mangler snøfangere på hele eller deler av taket, men det var ikke krav om dette på byggemeldingstidspunktet.  
Mer enn halvparten av forventet brukstid er passert på renner/nedløp/beslag.  
Det er påvist noe rustdannelse på utvendige beslag.

## TG 2 Nedløp og beslag

Nedløp, renner og beslag av lakkert metall.

- Andre tiltak:
- Overvåk tilstanden jevnlig. For å få tilstandsgrad 0 eller 1 må beslag/renner/nedløp skiftes ut, men tidspunktet for når dette er nødvendig er vanskelig å si noe om.
- Det bør lages system for bortledning av vann fra taknedløp ved grunnmur.
- Det er ikke krav om utbedring av snøfangere opp til dagens krav.

Det bør utføres vedlikehold og eventuelt utskifting av utvendige beslag med rustdannelse for å hindre videre korrosjon og redusert levetid. Dersom tiltak ikke iverksettes, kan dette føre til lekkasjer og fuktskader på tilstøtende konstruksjoner.

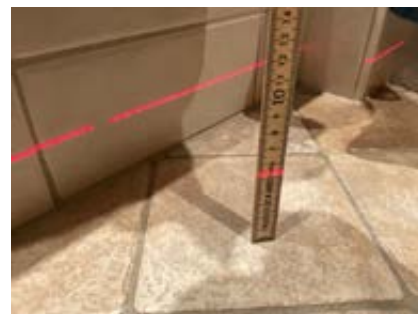
## 1. ETASJE > BAD

### TG 2 Sluk, membran og tettesjikt

Svertesopp bør fjernes, og oppsvulmede plater bør vurderes skiftet ut for å hindre videre skade og redusere risiko for fuktskader og dårlig inneklima.

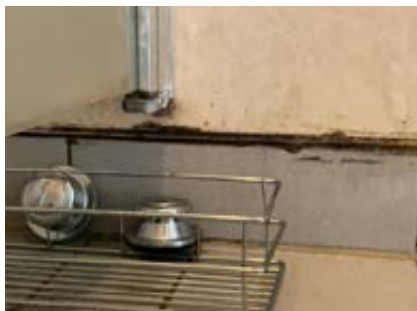
## 1. ETASJE > BAD 2 HYBEL

### TG 2 Overflater Gulv

Konsekvensen av fuktskjolder og svelling er økt risiko for råte, muggsopp og ytterligere skade på innredningen, noe som kan medføre kostnader til reparasjon eller utskifting.

Det bør utbedres tiltak for å hindre videre fuktpåvirkning og skade på skapinnredningen.

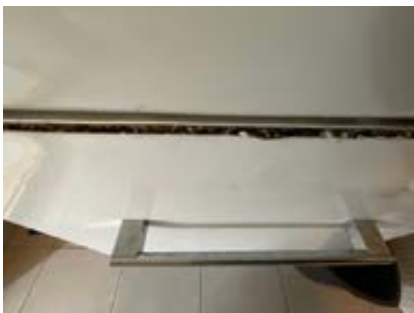
## 1. ETASJE > BAD 2 HYBEL

Det er ikke påvist tilfredsstillende løsning for å synliggjøre lekkasje fra innebygget sistene. Toalettrom har ingen ventilering fra rommet, NS 3600 krever mekanisk avtrekk for å kunne gi TG 0/1. Toalettrom har kun naturlig avtrekk fra rommet, NS 3600 krever mekanisk avtrekk for å kunne gi TG 0/1.

Konsekvensen av manglende ventilasjon er økt risiko for fukt, lukt og muggdannelse, samt redusert levetid på materialer. Uten synliggjøring av lekkasje fra sisternen kan eventuelle lekkasjer forbli skjult og føre til fuktskader i konstruksjonen over tid.

**Kostnadsestimat: Under 20 000**
