# Bjørnvågveien 57 Hamarøy

Meget rimelig renoveringsobjekt - boligeiendom i  
Bjørnvågveien 57 i Hamarøy

# Tilstandsrapport

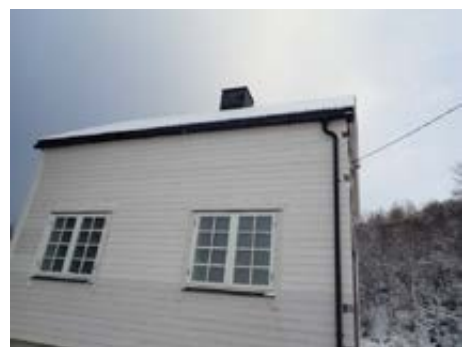
Da taket ikke var synlig vet man ikke tilstanden på taktekke.

- Det bør foretas nærmere undersøkelser av takteking når taket er snøfritt.

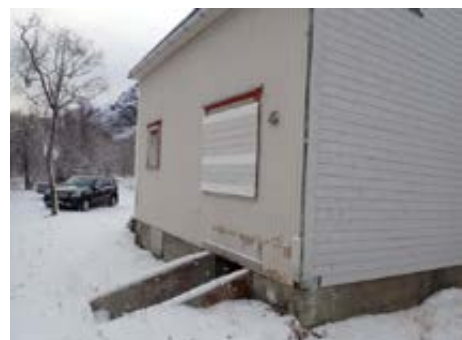
Stål takrenne med nedløp på en side og plast takrenne uten nedløp.

- Overvåk tilstanden jevnlig. For å få tilstandsgrad 0 eller 1 må beslag/renner/nedløp skiftes ut, men tidspunktet for når dette er nødvendig er vanskelig å si noe om.
- Det bør lages system for bortledning av vann fra taknedløp ved grunnmur.
- Stigetrinn og plattform for feier må monteres.

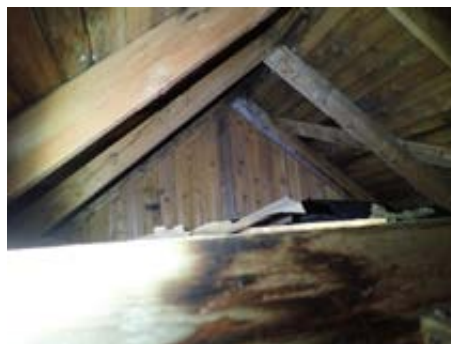
Det er registrert symptom på fuktskader i konstruksjonen.

Stedvis fuktmerker

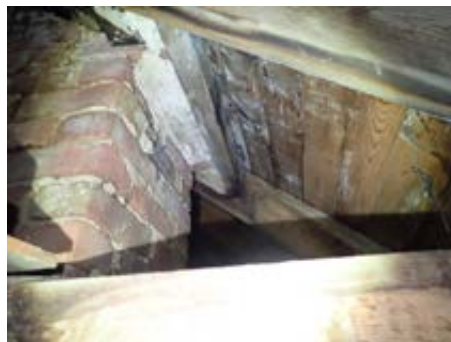
Fukt/råteskadet trobord

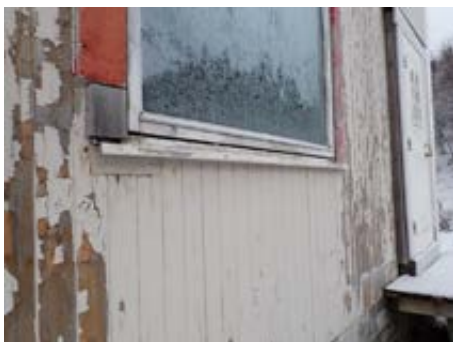
Vindu ved hovedinnng. dør.

Eldre fukt og råteskadet vinduer må erstattes av nye.

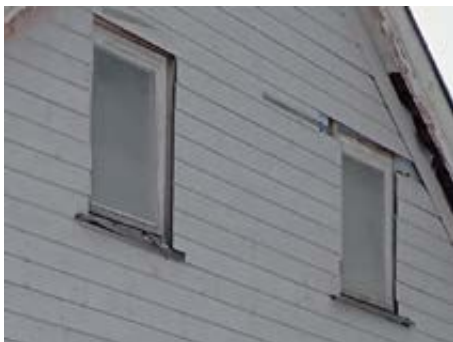
Loft vinduer

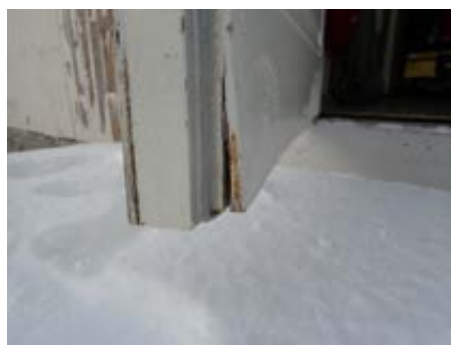
Skade i hovedinngangsdør

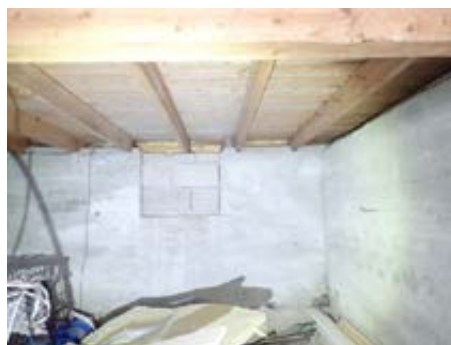
Bjelkelaget sett fra kjeller. Uisolert.

Isolere gulvet nedenfra, montere vindspærre og panelbord som kledning.

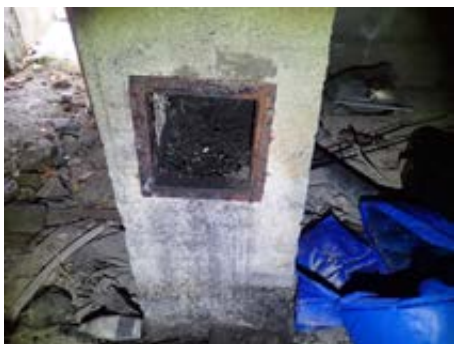
Feieluke er skadet. Defekt feieluke.

Defekt feieluke

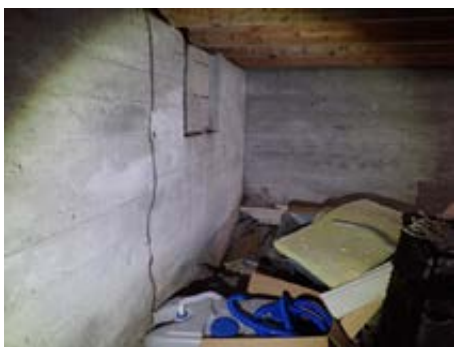
Kreppekjeller

Det er ikke tilfredsstillende ventilering av krypkjeller. Krypkjeller er en risikokonstruksjon. Det vil si at selv om det ikke er sett synlige skader kan det likevel ikke utelukkes at det er skjulte skader tilstede. Erfaringer har vist at selv om ytterflater synes tilnærmet skadefri, kan det likevel være skader innunder yttersjiktet / overflatematerialer.

- Bedre ventilering må etableres.

Det bør etableres plast over grunn for å begrense at fukt fra grunnen kommer opp i kjeller.

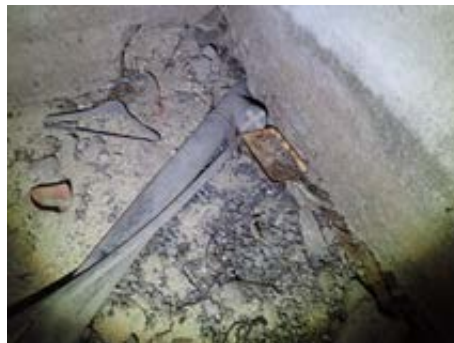
Vann og avløpsrør kommer inn i kjelleren

Innvendige vannrør monteres fra kjøkken og eventuell bad.

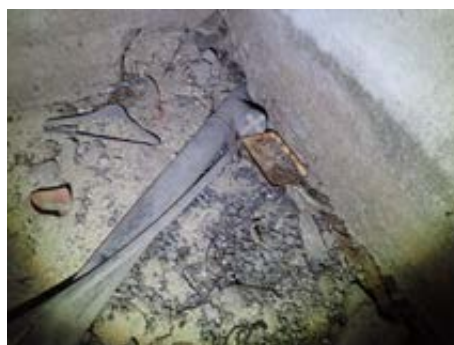
Avløpsrør kommer i i kjeller.

Avløpsrør monteres fra kjøkken og eventuell bad.

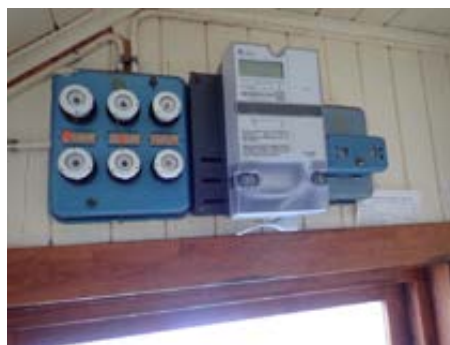
El-anlegg på vegg på loft.

Det anbefales å bestilt / utført en El-sjekk fra uhildet el-takstmann for å kontrollere anlegget i forhold til gjeldende forskrifter for da boligen ble bygget.

Nytt el-anlegg med inntakskabel, ledningsnett, sikringsskap med fordelings kurser må etableres.
