# Tilstandsrapport

Leilighet 3 etasje

Vikegerde 14C, 6065 ULSTEINVIK

Rapportdato: 26.06.2026

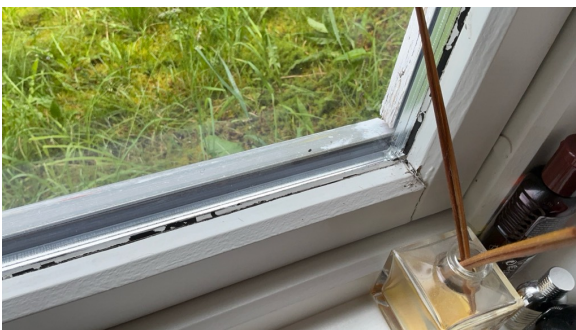
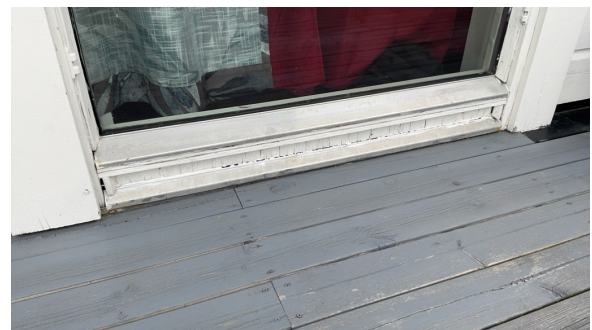
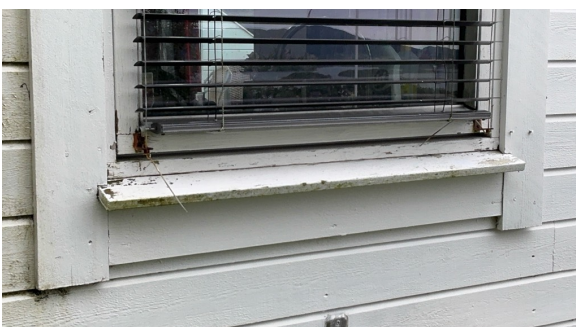
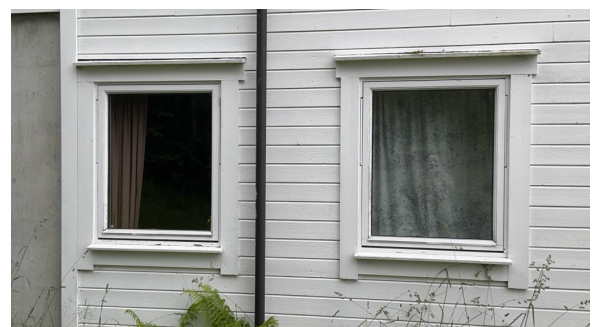
- Det er påvist tegn på innvendig kondensering av enkelte vindusglass.
- Karmene i vinduer er slitte og det er sprekker i treverket.
- Treverket i vinduene har stedvis høyt fuktnivå.

Vinduene utvendig har en del sprekker i treverket og fuktskader. Innvendig har enkelt vinduer kondensering skader.

- Det må påregnes noe vedlikehold og at enkelte vinduer må skiftes ut.
- Det bør gjøres tiltak for å bedre ventilering av rommet.
- Kondensering på enkelte glass har medført fuktskader i treverk som kan medføre utskiftningsbehov av enkelte vinduer.

Det bør utføres vedlikehold og utbedring av sprekker og fuktskader i treverket, for å hindre videre forringelse og ytterligere fuktskader.

Tiltak for å redusere innvendig kondensering må påregnes, da dette kan føre til ytterligere fuktskader og redusert levetid på vinduene.

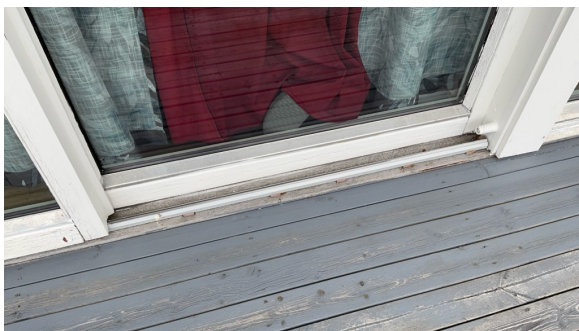
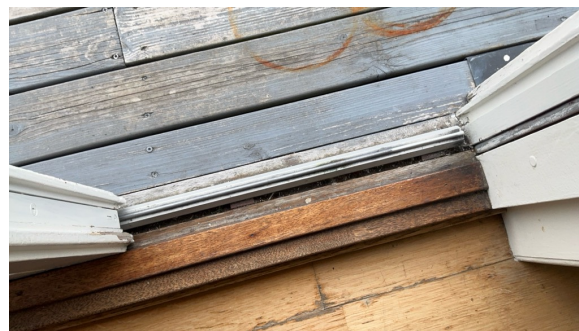
## TG 2 Dører

- Karmene i dører er værslitte utvendig og det er sprekker i trevirket.

Terrassedøren er slitt, og har begynnende fuktskader, spesielt ved terskel på døren.

Sprekker og værslitasje kan føre til redusert beskyttelse mot fukt, noe som på sikt kan gi ytterligere fuktskader i døren.

Det anbefales overflatebehandling og lokal utbedring av skader på karmene for å hindre videre forvitring og fuktoptak.

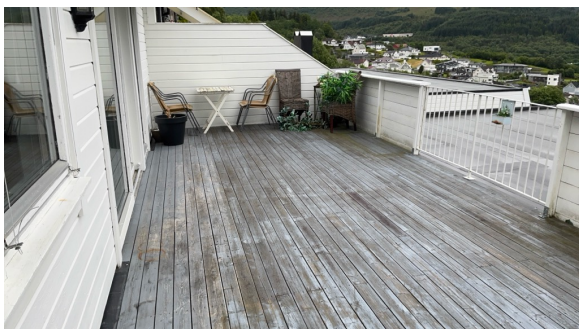
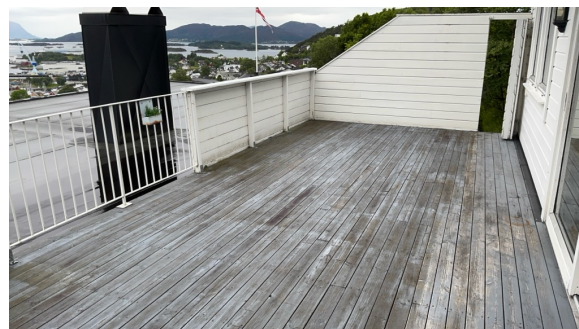
## TG 2 Balkonger, terrasser og rom under balkonger

Terrassebordene er slitt og har fuktskader.

Leveggene er avsluttet mot terrassebordene uten avstand, og vil være utsatt for fuktskader.

Terrassebordene bør vedlikeholdes eller utskiftes for å hindre videre fuktskader og forringelse av treverket.

Leveggene bør vurderes montert med avstand til terrassebordene, for å redusere risikoen for fuktskader på både levegger og terrasse.

Rekkverket må festes og rettes opp for å sikre tilstrekkelig sikkerhet og stabilitet, og for å unngå fare for personskade.

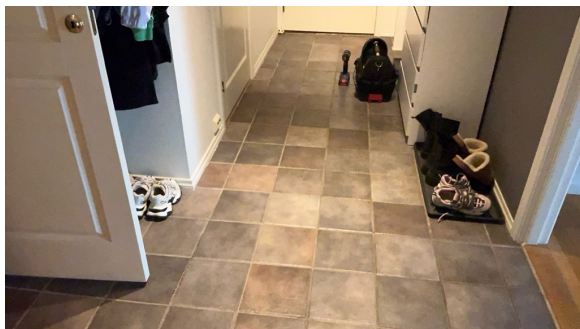
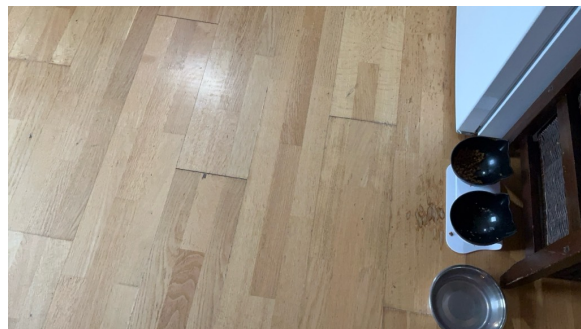
Dersom tiltak ikke gjennomføres, kan det føre til økt slitasje, redusert levetid og økt vedlikeholdskostnader.

Overflater med bom og løse fliser samt hakk og bruksslitasje på parkett bør utbedres eller skiftes for å sikre tilfredsstillende funksjon og unngå ytterligere skader.

Parkettgulvene bør vurderes slipt.

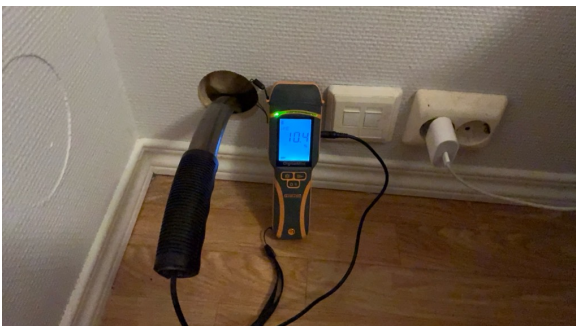
## TG 2 Rom Under Terreng

Hulltaking er foretatt i ytterhjørne mot terreng uten å avdekke unormale forhold eller fuktverdier.

Konsekvensen av dagens løsning er økt risiko for videre kondens og muggdannelse i konstruksjonen, noe som kan føre til behov for utbedringer og tiltak.

Det anbefales å overvåke tilstanden og fuktnivået i trekonstruksjonene, samt vurdere tiltak for å bedre uttørkingsmulighetene av vegger mot terreng.

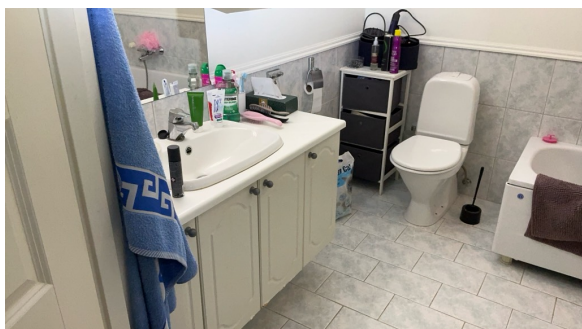
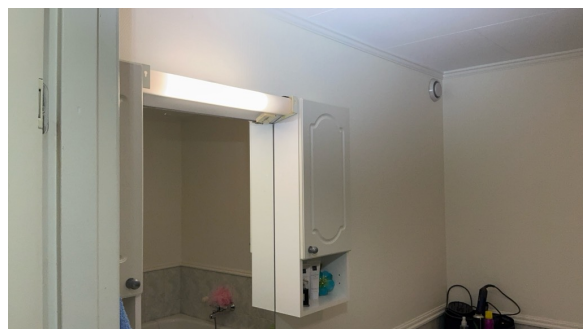
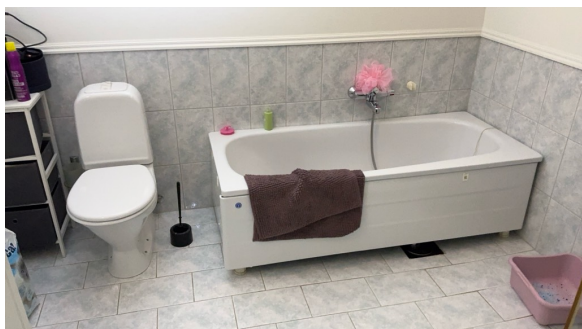
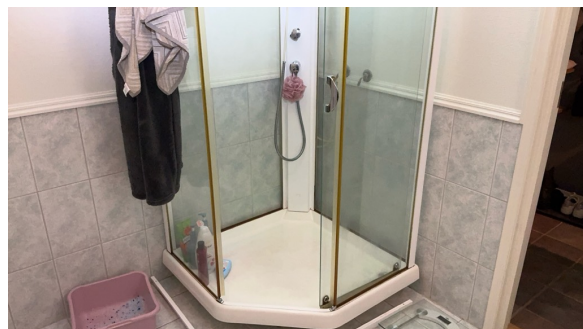
## ! TG 2 Overflater vegger og himling

- Det er vindu/dør med ikke fuktbestandige materialer i våtsonen (ved vask, dusj, badekar, osv.), løsningen eller byggematerialet er uegnet.

- Dersom det ikke gjøres tiltak, kan dette medføre oppfukting, oppsvelling og forringelse av materialer over tid og fuktskader på tilstøtende konstruksjoner.
- Uegnede materialer må fuktbeskyttes/utskiftes.

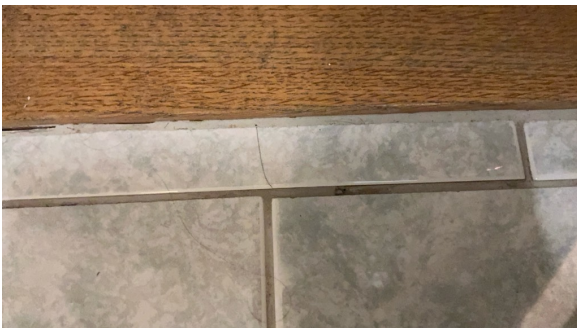
- Det er påvist at høydeforskjell fra topp slukrist til gulv/synlig topp membran ved dørterskel er mindre enn 25 mm.
- Det er påvist avvik i fallforhold til sluk i forhold til krav i forskrift på byggetidspunktet.
- Det er påvist sprekker i fliser.
- Målinger viser at det ikke er fall til sluk (motfall).

- Skadet flis er i et område hvor den kun utgjør et estetisk avvik.
- Til tross for avviket i fall/høydeforskjell til sluk, vil gulvet fortsatt kunne lede vann mot sluket, men med redusert effektivitet. Dette kan potensielt øke risikoen for vannansamling i enkelte områder av badet.
- Påviste avvik må utbedres, gulvet må bygges med riktig fall.

Kostnadsestimat: 100 000 - 200 000

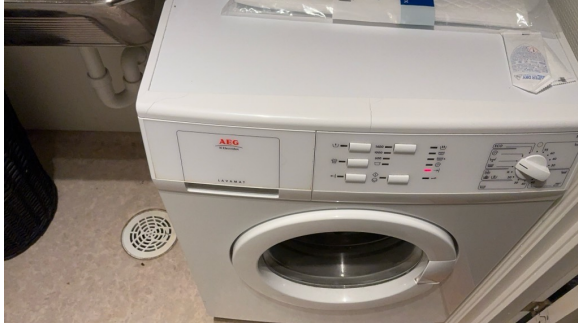
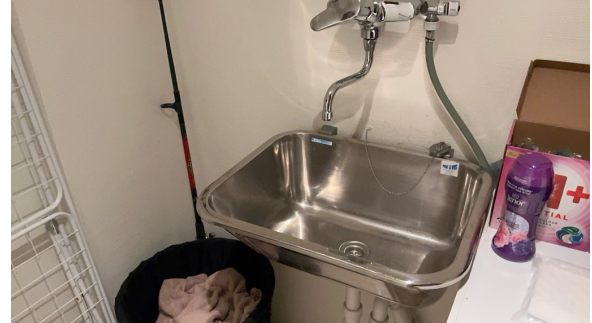
### TG 2 Overflater vegger og himling

- Det er vindu/dør med ikke fuktbestandige materialer i våtsonen (ved vask, dusj, badekar, osv.), løsningen eller byggematerialet er uegnet.

- Uegnede materialer må fuktbeskyttes/utskiftes.

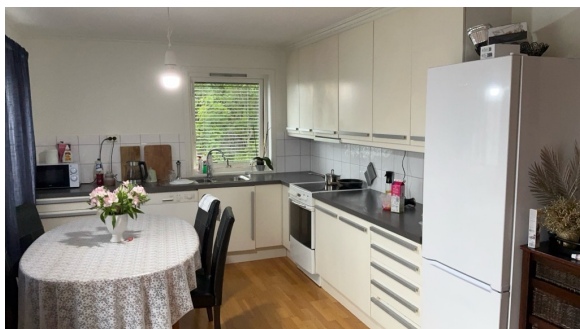
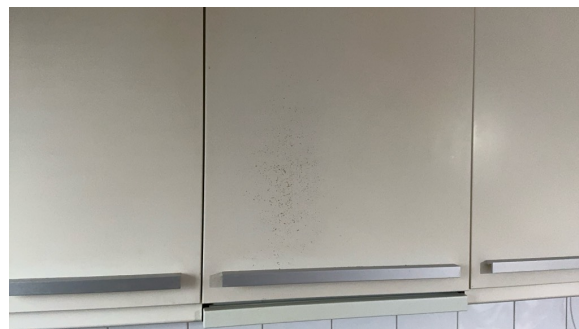
- Det er påvist skader på overflater/kjøkkeninnredning utover normal slitasjegrad.

Skapfront over komfyren bør utbedres eller skiftes for å hindre videre forringelse som følge av varmeskade.

Juster skapfronter for å sikre funksjonell bruk og unngå slitasje og avskalling av maling.

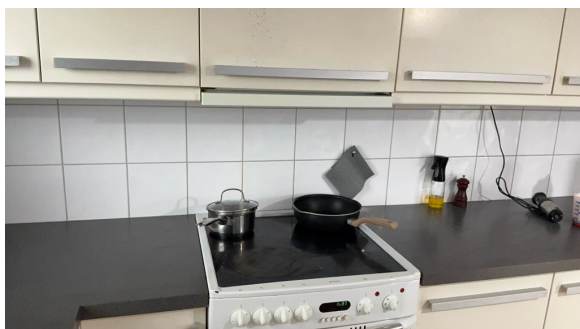
### TG 2 Avtrekk

Konsekvensen av manglende tilluft er dårlig ventilasjon, som kan føre til dårlig innelima og redusert effekt av avtrekksviften.

Det bør etableres tilfredsstillende tilluft til kjøkkenet, for eksempel ved å montere en ventil.

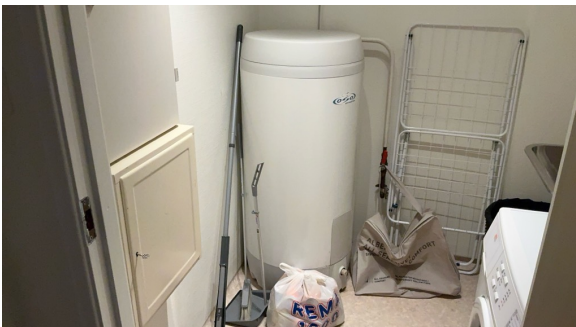
- Det er ikke behov for utbedringstiltak siden anlegget fungerer i dag, men ut ifra alder kan skader plutselig oppstå på eldre anlegg.
- I forbindelse med oppgradering av våtrom vil det være naturlig med utskiftning av rør.

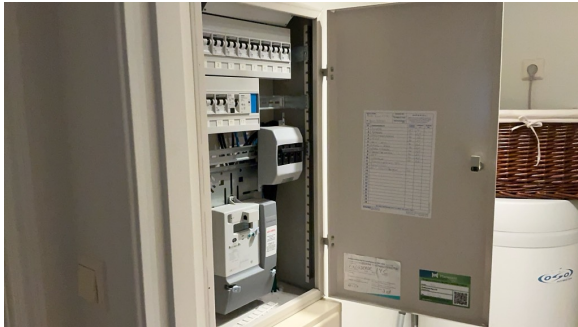
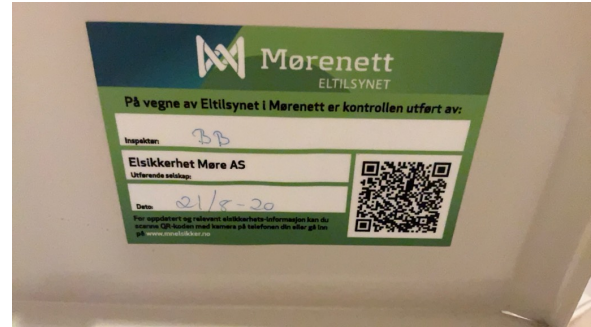
- Det bør etableres tilfredsstillende el-tilkobling etter gjeldende forskrift.

Varmtvannsberederen bør tilkobles med fast el-installasjon i henhold til gjeldende forskrift for å redusere risikoen for varmgang og brann.
