# Steigenveien 631. Bogøy

FLOTT FRITIDSBOLIG M/INNLAGT VANN OG STRØM PÅ SIRINES I STEIGEN NAUST

# Steigenveien 631

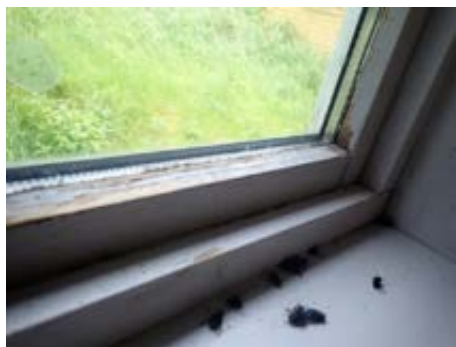
Vinduer og takvinduer/takluker/overlys. Vindu på stue er fra -95. Øvrige vinduer er mest sannsynlig fra samme etableringsår. Beskrivelse Vurdering av avvik: • Noe malings avflasset vindu på bad pga. fukt (manglende ventilasjon)

Fuktskade i vindu på bad

- Utvendig vedlikehold nødvendig.  
Det må påregnes noe vedlikehold og at enkelte vinduer må skiftes ut.

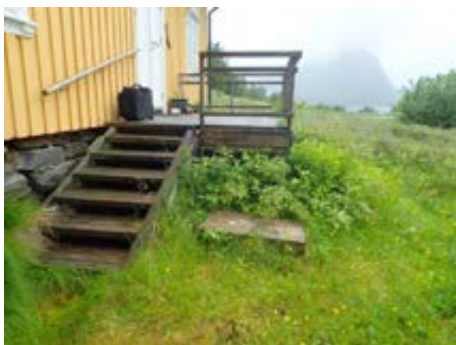
- Mangelfull sikring kan føre til fallulykker eller at personer mister støtte, med fare for alvorlig skade.
- Rekkverk må monteres for å lukke avviket.
- Montere rekkverk og håndlist på vegg.
- Trappetrinnene kan være glatte ved nedbør pga. groe. Rekkverk mangler

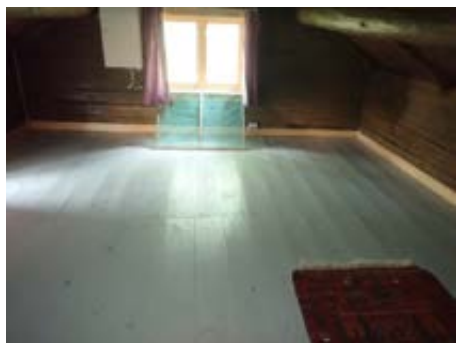
Soverom på loft

Overflater – gulv. Lakkerte furubord i 1.etg. + på ett soverom på loft. Malte opprinnelige gulvbord på ett soverom på loft. Beskrivelse Vurdering av avvik: • Ca 10 mm gulvavvik på stue over hele rommet og ca 35 mm gulvavvik på ikke innredet soverom på loft.

- Mindre til større avvik.
- Forventet bruksslitasje ut fra alder og bruk på eldre gulvflater. Noe merker og hakk rundt om.
- Ingen spesielle tiltak synes å være nødvendig. Ved renovering av soverom over stue kan man vurdere oppretting av gulvet.

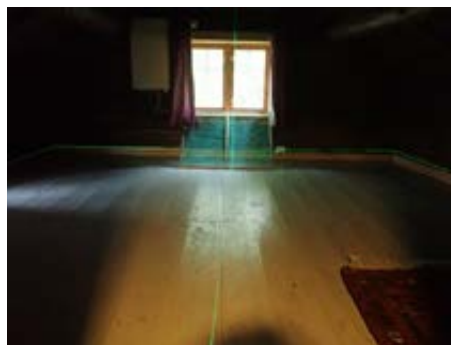
Rom over stua.

Avviket på gulvet på loft kan skyes setning i fundamenteringen.

- Det anbefales å undersøke årsak og omfang nærmere for å avklare om høydeforskjellen skyldes naturlige bevegelser eller forhold som krever utbedring. Ved tegn til videre bevegelser eller konstruksjonssvikt bør forholdet vurderes av bygningssakkyndig eller rådgivende ingeniør.

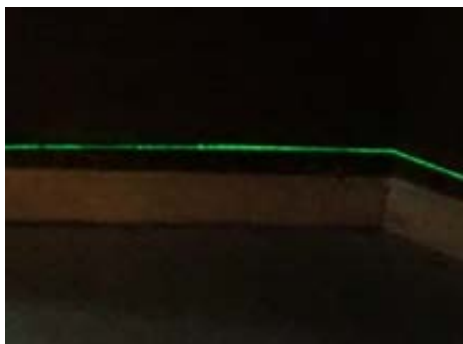
Høyre hjørne med avvik på ca 35 mm

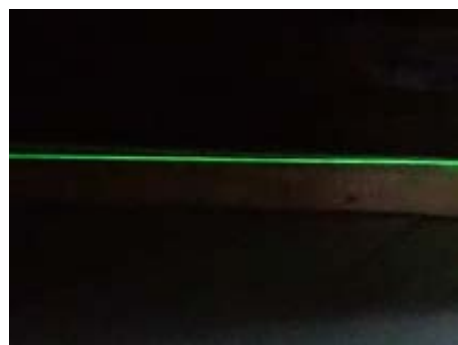
Venstre hjørne viser laser strek i overkant gulvlist

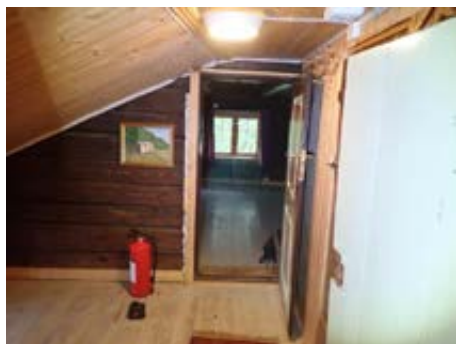
Innvendige dører. Det er malte fyllingsdører i 1.etg. og labankdører på loft Beskrivelse Vurdering av avvik: · Det er påvist monteringsavvik og skjevheter på enkelte dører. · Dørene på loft med TG3 - Forøvrig dører med TG2 Konsekvens/tiltak · Det anbefales å utbedre avvikene ved justering, vedlikehold eller utskifting etter behov. · Enkelte dører må justeres.

Labankdører på loft.

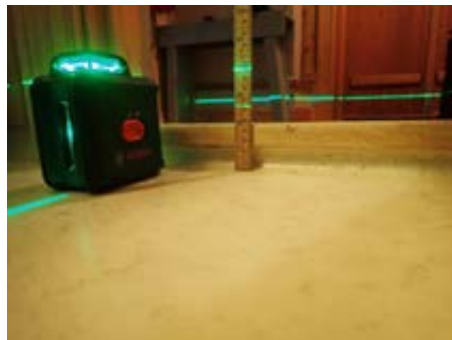
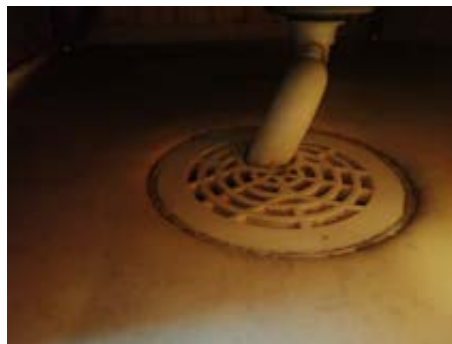
Overflater gulv. Beskrivelse Våtrommet har vinylbelegg på gulv, panelovn og motfall til sluk på 5. Oppgitt utført 1998. mm. Vurdering av avvik: · Det er påvist avvik i fallforhold til sluk i forhold til krav i forskrift på befaringstidspunktet. · Det er påvist avvik i fallforhold til sluk som medfører at

Vinylbelegg er 28 år og mer en halvparten av levetiden er passert.

Sluk under dusjkabinett

- Konsekvensen er at membranen /tettesjikt kan ha redusert funksjon og tetthet som følge av alder, noe som øker risikoen for fuktinntrengning og skjulte skader i konstruksjonen, samt behov for oppgradering eller rehabilitering av våtrommet.
