# Tilstandsrapport

Enebolig

Prestlinna 163 , 2848 SKREIA

Rapportdato: 14.09.2026

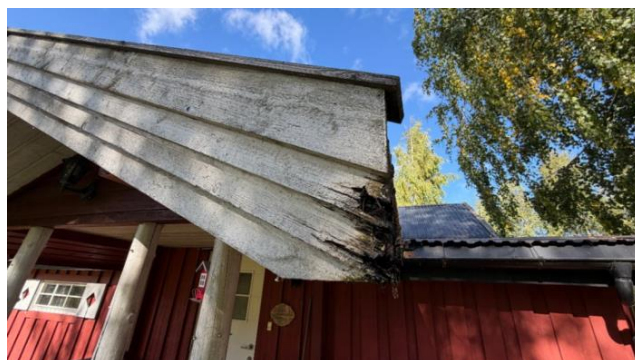
- Det er ikke tilfredsstillende bortledning av vann fra taknedløp ved grunnmur.
- Vindskier og toppbord har råteskader.
- Det mangler snøfangere på hele eller deler av taket. Takvinkel og type taktekking tilsier at det på grunn av sikkerhet foreligger krav til snøfangere

- Det anbefales å etablere tilfredsstillende bortledning av vann fra taknedløp, slik at vann ledes bort fra grunnmuren.
- Råteskadet panel må skiftes.
- Manglende snøfangere kan føre til ras av snø og is fra taket, med fare for skade på personer, eiendom og installasjoner.

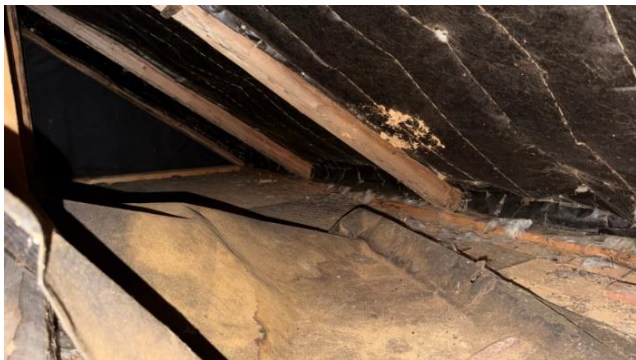
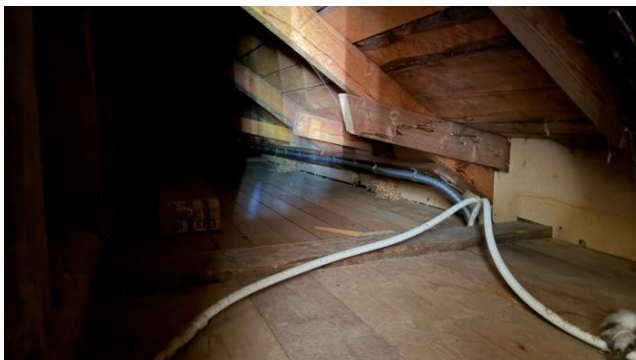
### TG 2 Takkonstruksjon/Loft

- Dårlig ventilering kan føre til opphopning av fukt, med risiko for kondens, mugg- og råteskader i konstruksjonen.
- Det anbefales å forbedre ventilasjonen i takkonstruksjonen for å sikre tilstrekkelig luftgjennomstrømning og redusere fuktbelastning.
- Begrenset inspeksjonsmulighet gir usikkerhet om tilstanden, og eventuelle skjulte feil eller skader kan ikke utelukkes.

- Det anbefales å være oppmerksom på risikoen og vurdere nærmere undersøkelser ved tegn til avvik eller i forbindelse med fremtidige arbeider.

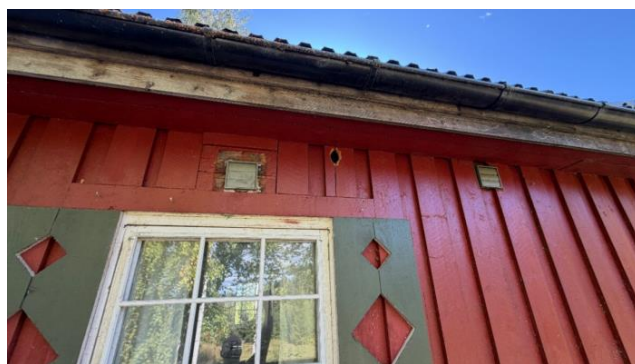
## TG 2 Yttervegger/Veggkonstruksjon

- Det er påvist punktvis skader på yttervegg.
- Det er påvist manglende gnagesikring (musetetting)

- Punktvis skader kan gi lokal svekkelse og risiko for fuktinntrenging og videre skadeutvikling.
- Det anbefales å utbedre skadene lokalt og kontrollere at det ikke foreligger underliggende årsaker.
- Manglende gnagesikring kan føre til at skadedyr kommer inn i konstruksjonen, med risiko for skader og hygieniske problemer.
- Det anbefales å etablere gnagesikring for å hindre tilgang for skadedyr.

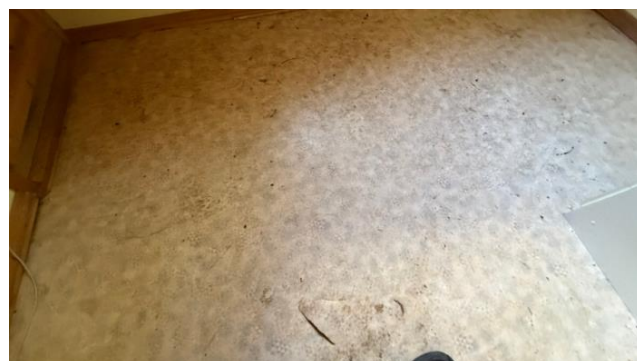
## ! TG 2 Overflater - gulv

- Det er påvist riss/sprekker i overflater.

- Belegg har enkelte skader.

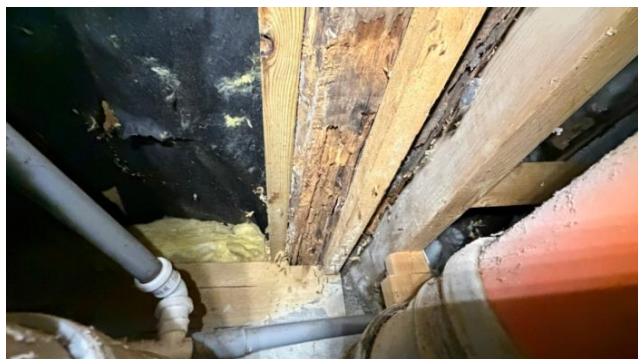
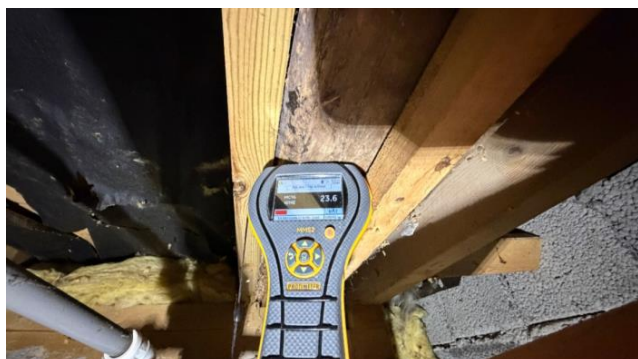
- Det er påvist råteskader i etasjeskiller under bad.

- Råteskadet treverk må byttes.

Kostnadsestimat: 20 000 - 100 000

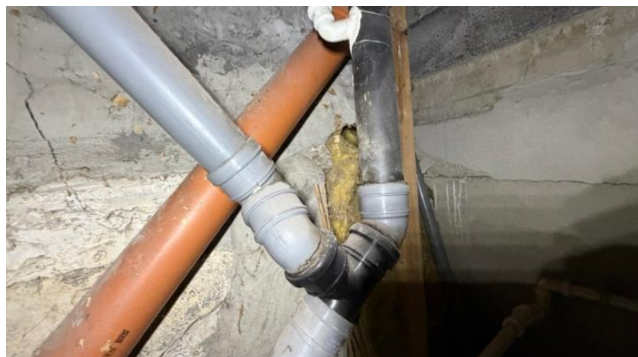
## TG 2 Rom under terreng (kjeller, underetasje, sokkeletasje)

- Det er påvist indikasjoner på noe fuktgjennomtrenging i kjellergulv.
- Det er påvist indikasjoner på noe fuktgjennomtrenging inn i kjellermur.
- Det er påvist skader på overflate som riss og sprekker.

- Det anbefales å avdekke årsak til fuktinntrenging og iverksette tiltak for å redusere fuktbelastningen, som forbedret drenering eller fuksikring.
- Fuktgjennomtrenging i kjellermur kan føre til oppfukning av vegger, med risiko for fuktskader, mugg og dårlig innneklima.
- Det anbefales å undersøke omfang og årsak til sprekke, samt vurdere behov for tetting og utbedring av overflater. Eventuelle tiltak for å hindre fuktinntrengning, som forbedret drenering eller fuksikring, bør vurderes.

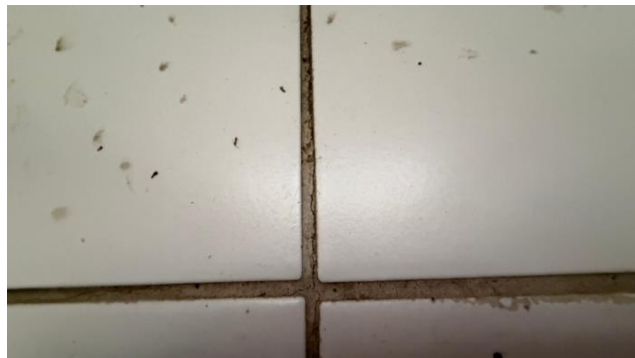
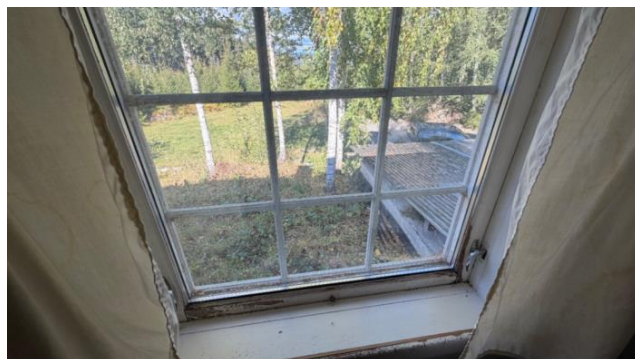
- Det er vindu/dør med ikke fuktbestandige materialer i våtsonen (ved vask, dusj, badekar, osv.), løsningen eller byggematerialet er uegnet.
- Det er påvist riss eller sprekker i flisfuger i våtsonen.

- Dersom det ikke gjøres tiltak, kan dette medføre oppfukning, oppsvelling og forringelse av materialer over tid og fuktskader på tilstøtende konstruksjoner.
- Riss eller sprekker i flisfuger i våtsonen kan føre til at fukt trenger inn bak flisene. Dette øker risikoen for skjulte fuktskader, muggvekst og svekket konstruksjon over tid.

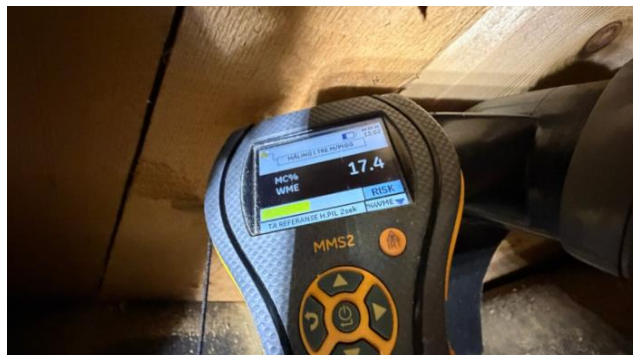
Fuktmåling ved hulltaking er foretatt fra kjeller rundt sluk, med måleresultat 17 %.

- Hulltaking er foretatt og det er påvist kritisk fuktnivå, men ikke konstatert fuktskader.

- Det bør gjennomføres ytterligere undersøkelser og foretas utbedring av eventuell skade.

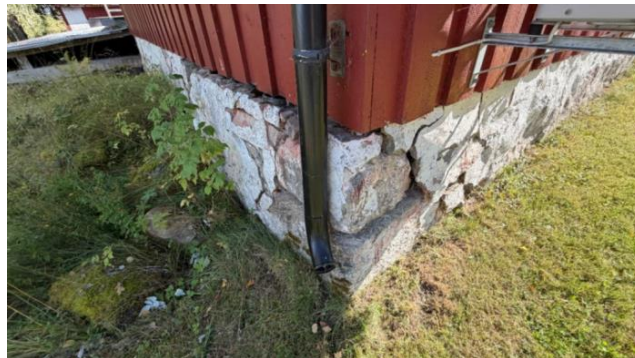
- Det er påvist setningsskader/ store riss/ sprekker i grunnmuren.

- Setningsskader og store sprekker kan føre til svekket bæreevne, økt fuktinntrenging og risiko for videre skadeutvikling.
- Det er viktig å få utført en grundig fagkyndig vurdering og gjennomføre nødvendige stabiliserende tiltak og utbedringer av grunnmuren.

**Kostnadsestimat: 100 000 - 200 000**
