Gamlevegen 11

MOLTUSTRANDA

Koselig enebolig med nydelig utsikt | 3 soverom |
Peis | 2 verandaer |

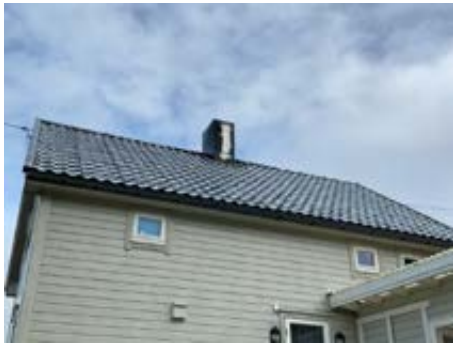
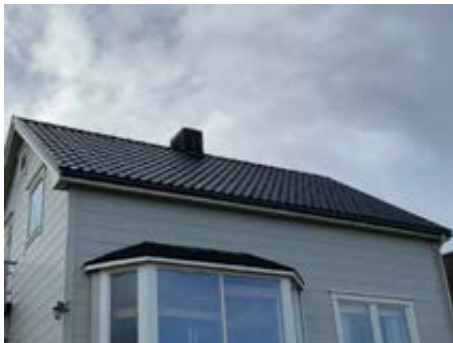
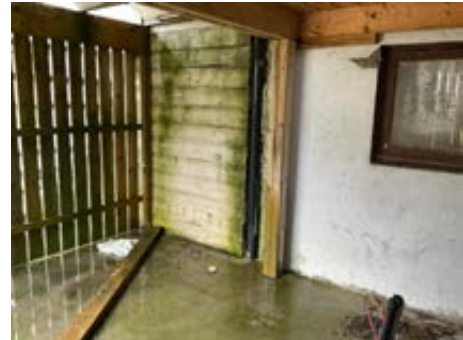
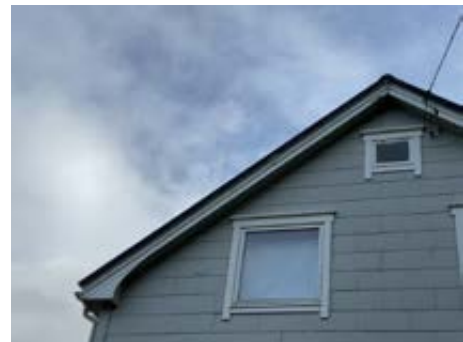
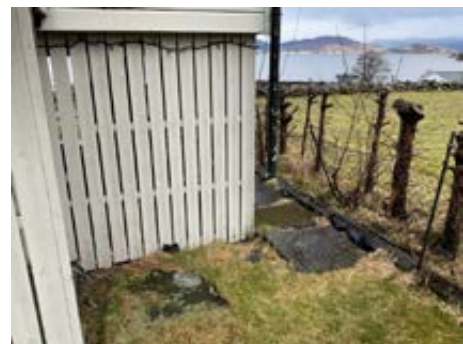
TG 3 Nedløp og beslag

Takrenne system av plast. Pipekledning og beslag av metall.

Taktekkingen har ikke snøfangere og stigetrinn til pipe montert. Det er synlige fukt og råteskader i takutstikkene. Takrenne systemet er delvis tett og uten avrenning. Pipekledningen har avskallinger.

Det må påregnes vedlikehold og utskiftinger av fuktskader i takutstikk.

Manglende snøfangere medfører snøras fra taktekkingen. Med påfølgende risiko for skade på person, bygningsdeler eller tingskade. Snøfangere anbefales montert.

Takrenne systemet må rengjøres. Vann fra taknedløpene anbefales ledet bort fra grunnmuren, slik at en reduserer fuktbelastningen av grunnmur og drenering, og reduserer fuktinntrekk i kjeller.

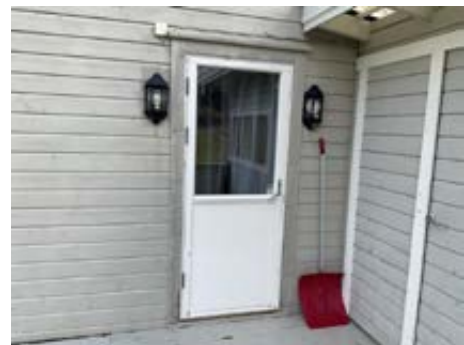
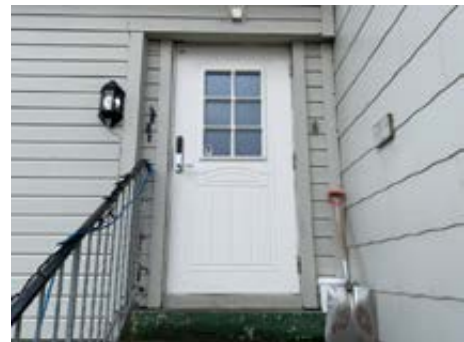
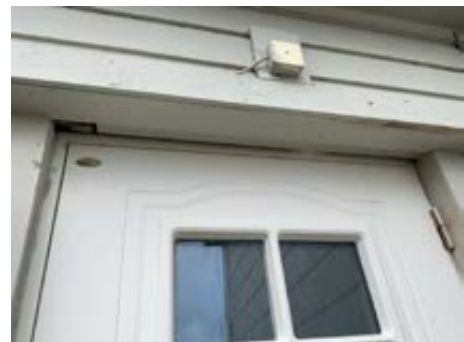
TG 2 Dører

Verandadører av pvc og tre i malt utførelse med to lags glass. Ytterdører i formpresset malt utførelse med to lags glass. Kjellerdør av tre i malt utførelse.

- Det er påvist avvik rundt innsettsdetaljer.
- Det er påvist dører som er vanskelig å åpne eller lukke.

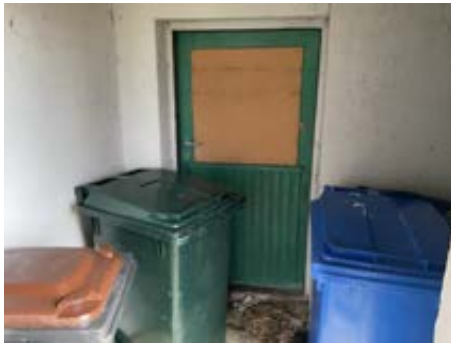
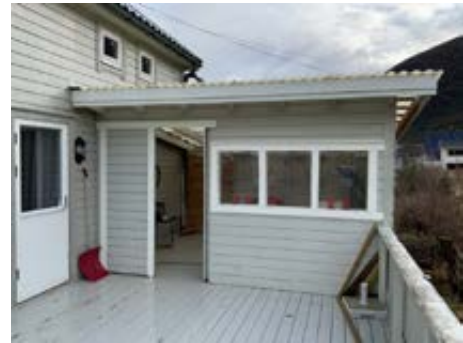
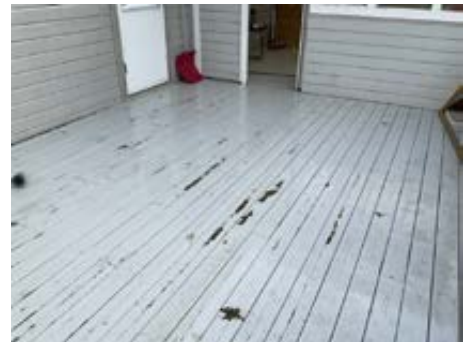
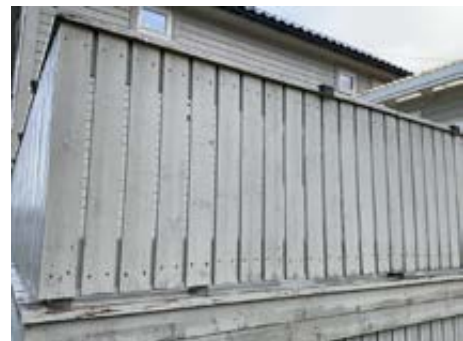
TG 2 Veranda hovedetasje

Veranda i bjelkelag konstruksjon med spaltegulv av terrassebord. Rekkverk av tre i malt utførelse. Takoverbygg i sperre konstruksjon med lysplater og takrenne. Yttervegg og dør i bindingsverk med liggende malt bordkledning. Vinduer med plast glass.

Takbeslag hagestue i overgang yttervegg er feil montert, da det er montert utenpå bordkledningen, og ikke lagt innunder bordkledningen. Det ble registrert rust på en del spiker og skruer som følge av korrosjon.

- Rekkverkshøyde må endres for å tilfredsstille krav på byggeommeldingstidspunktet.

Tiltak med feilmontert beslag må påregnes/vurderes. Rekkverk og terrassedekket må påregnes vedlikeholdt. Spiker og skruer med rustskader må påregnes utskiftes.

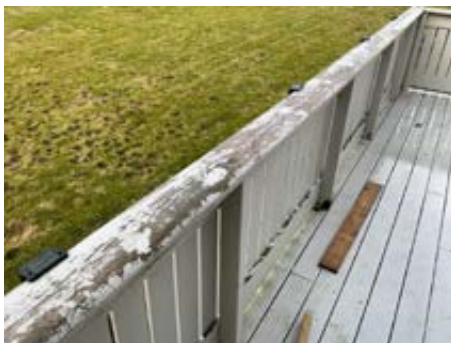
TG 3 Altan loft

Altan i antatt bjelkelag konstruksjon med taktro med toppdekke av papp. Rekkverk av tre i malt og umalt utførelse.

- Åpninger i rekkverk er ikke i henhold til krav i dagens forskrifter.
- Det er ikke montert rekkverk.
- Mer enn halvparten av forventet brukstid er passert på tettesjikt/membran.
- Balkong/terrasse ligger over innredede boligrom, usikker konstruksjon. Konstruksjonsutførelse gir økt fare for skader.

- Tidspunkt for utskiftning av tettesjikt/membran nærmer seg ut ifra alder på dagens tekking.
- Rekkverk må monteres for å lukke avviket.

Rekkverk må påregnes vedlikeholdt og ferdigstilt. Tiltak med manglende fall på altan må påregnes/vurderes. Vanddammer som fryser om vinteren, kan medføre skade på pappen.

Manglende lufting i takkonstruksjonen kan medføre kondens i takkonstruksjonen, med påfølgende fukt og råteskader som er vanskelig å oppdage. Anbefales holdt under observasjon.

Kostnadsestimat: 10 000 - 50 000

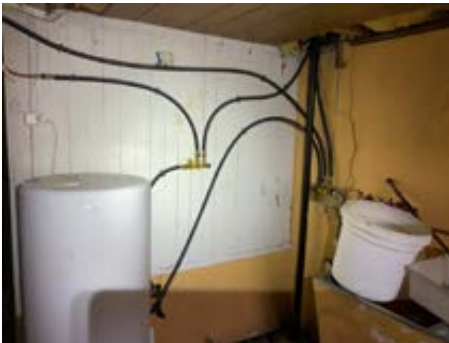
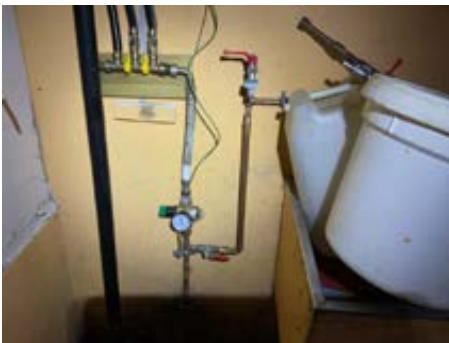
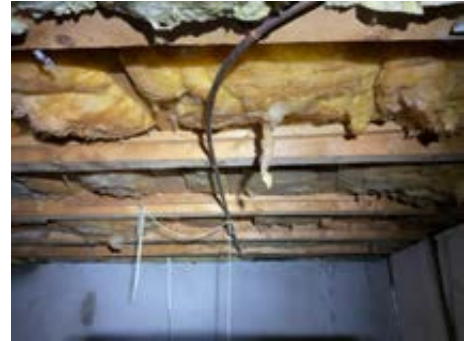
TG 2 Avløpsrør

Avløpsrør av plast.

- Det er ikke behov for utbedringstiltak siden anlegget fungerer i dag, men ut ifra alder kan skader plutselig oppstå på eldre anlegg.
- I forbindelse med oppgradering av våtrom vil det være naturlig med utskifting av rør.
- Tidspunkt for utskifting av avløpsrør nærmer seg.
- Skal avviket lukkes, må løsning på lufting av kloakk etableres.

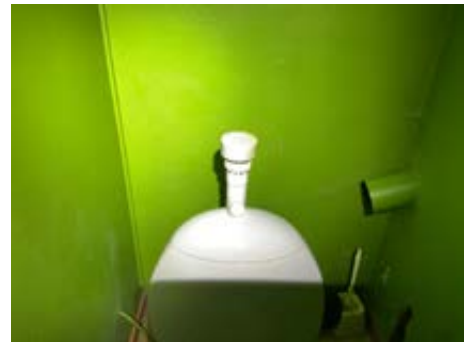
TG 2 Ventilasjon

- Tekniske installasjoner > Ventilasjon: Det er påvist mangelfull ventilasjon på ett eller flere rom i boligen.

Naturlig ventilasjon.
