# Tilstandsrapport

Enebolig

Brurbakklia 10, 2760 BRANDBU

Oppdragsnr.: 13722-3439

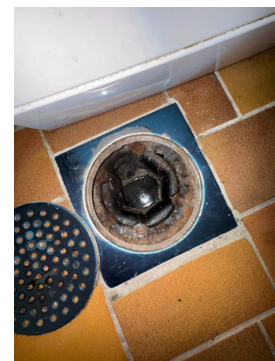
- Det er viktig å etablere et godkjent vanntett sjikt (membran) i henhold til gjeldende våtromsnorm. I mange tilfeller vil det være nødvendig å rehabilitere våtrommet med korrekt oppbygning for å sikre en tett og varig løsning.
- Våtrommet nærmer seg tidspunkt for renovering. Alle forhold med tettesjikt, våtsone, sluk m.m. bør dokumenteres. Manglende eller sviktende membran, bom i fliser og dårlige fallforhold medfører økt risiko for fuktskader i underliggende konstruksjoner. Det er kun gitt et prisestimat, pris på oppgradering må innhentes av våtromsentrepreneur. Pris kan variere, alt etter standard og type løsninger. Estimaten kan ikke ses på som et øvre tak for oppgradering.
- Ved fremtidig rehabilitering må fallforholdene utføres etter gjeldende krav for å redusere risikoen for vannlekkasje til tilstøtende rom. Rehabilitering anbefales.

Sluk.

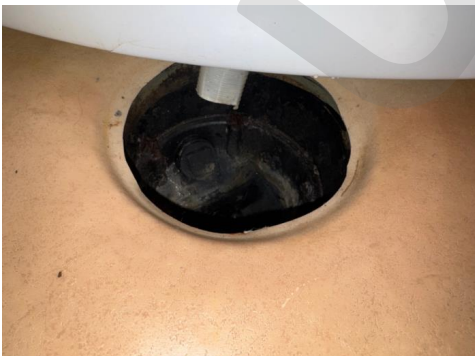
- Uten tilfredsstillende klemring er det vanskelig å sikre en vanntett overgang mellom smøremembranen og sluket. Dette øker risikoen for at vann kan sive ned langs sidene av sluket og forårsake fuktskader i gulvkonstruksjonen og omkringliggende område.
- Våtrommet nærmer seg tidspunkt for renovering. Alle forhold med tettesjikt, våtsone, sluk m.m. bør dokumenteres. Manglende eller sviktende membran, bom i fliser og dårlige fallforhold medfører økt risiko for fuktskader i underliggende konstruksjoner. Det er kun gitt et prisestimat, pris på oppgradering må innhentes av våtromsentrepreneur. Pris kan variere, alt etter standard og type løsninger. Estimater kan ikke ses på som et øvre tak for oppgradering.
- Ved fremtidig rehabilitering må fallforholdene utføres etter gjeldende krav for å redusere risikoen for vannlekkasje til tilstøtende rom.

Belegget er lagt løst oppå sluket. Dette gir økt potensial for fukt mellom belegg og sluk.

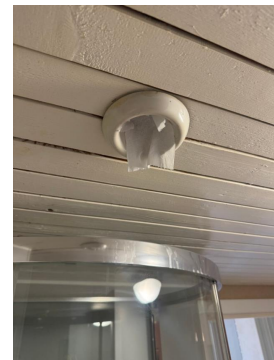
Test av avtrekk. Papiret henger.

- Det anbefales å etablere tilfredsstillende tilluft, for eksempel ved spalte under dør eller ventil i dør/vegg. Dette vil bidra til bedre ventilasjon og redusere fuktbelastningen i rommet.

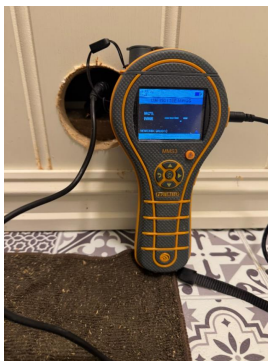
Det er utført hulltaking bak dusjen i tilstøtende rom. Det er isolasjon i vegg. Isolasjon begrenser innsyn. Det er utført fuktmåling, sett og lukket etter fukt/misfarging. Fuktmåling er utført med pigger og Protimeter MMS 3 i treverk. Det er ikke avdekket misfarging eller merkbar fukt.

Fuktmåling i hulrom i vegg bak dusjen.

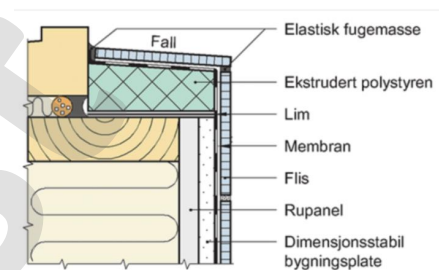
Fig. 32 a

- Det er vindu/dør med ikke fuktbestandige materialer i våtsonen (ved dusj), løsningen eller byggematerialet er uegnet.

- Dersom det ikke gjøres tiltak, kan dette medføre oppsvelling og forringelse av materialer over tid. Det er usikkert om det er benyttet foringer i smyg i tre eller mdf. Mdf har en dårligere fuktbestandighet enn tre, men tre vil heller ikke være fuktbestandig nok. Det er ingen skader per i dag. Se illustrasjon.

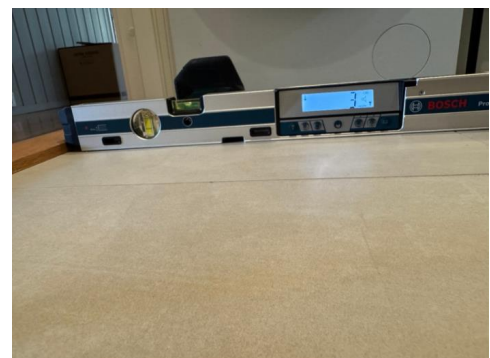
- Det er målt svakt motfall ved døren. Det er mulighet for at det kan forekomme vannlekkasje på våtrommet hvor vann ikke vil gå til sluk. Eventuelt lekkasjevann fra vaskemaskin og toalett kan renne mot døren.

Det er målt fall mot døren.

- Det anbefales å kontrollere fallforholdene og utbedre disse slik at krav til fall mot sluk oppfylles. Ved større avvik kan det være nødvendig å bygge opp gulvet på nytt i henhold til gjeldende våtromsnorm. Arbeidet bør utføres av kvalifisert fagperson.

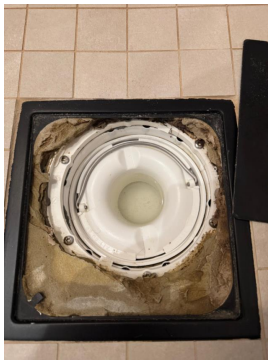
- Avvik i oppkanter eller fall på våtrommet øker risikoen for fuktinntrengning og påfølgende skader på konstruksjon og overflater ved eventuelle lekkasjer.

Sluk.

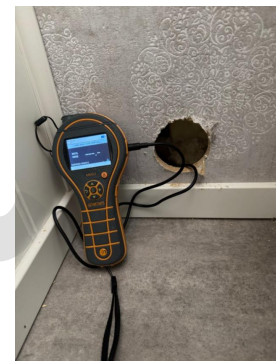
Det er utført hulltaking bak dusjen i tilstøtende toalettrom. Det er isolasjon i vegg. Isolasjon begrenser innsyn. Det er utført fuktmåling, sett og lukket etter fukt/misfarging. Fuktmåling er utført med pigger og Protimeter MMS 3 i bunnsvill. Det er ikke avdekket misfarging eller merkbar fukt.

Fuktmåling i hulrom i vegg bak dusjen.

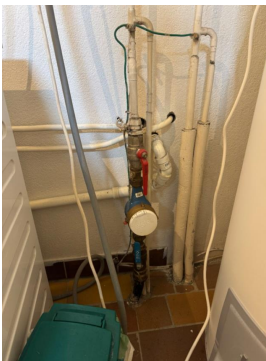
Inntaksrør med hovedstoppekran på vaskerommet nede.

- I forbindelse med oppgradering av våtrom vil det være naturlig med utskiftning av rør. Det er ingen kjente problemer med røranlegget, men med alder øker muligheten for plutselige brudd med påfølgende vannskader. Dette gjelder de eldste delene av anlegget.
- Vannrør i plast (Pex rør) er merket med tusj. Dette skal vurderes til TG 2. Tusj kan svekke rørmaterialet. Avviket er konkret beskrevet i gjeldende standard for denne type rapporter.
- Fjerne tusjen hvis mulig. Merking av rør kan for eksempel utføres med egne etiketter.

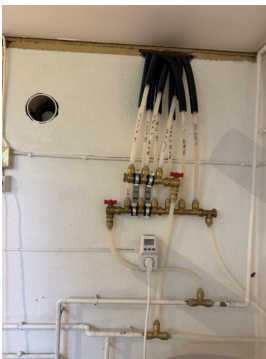
Samlestokker montert på vegg i vaskerom.

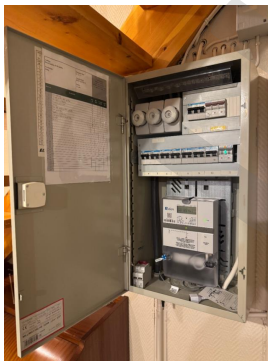
Sikringsskap hoveddel.

- En gjennomgang av det elektriske anbefales grunnet manglende historikk og dokumentasjon (samsvarserklæring) på anlegget. (Ved eventuell el- sjekk anbefales denne utført etter NEK 405-2-3). Kontakt registrert elektroinstallatør.

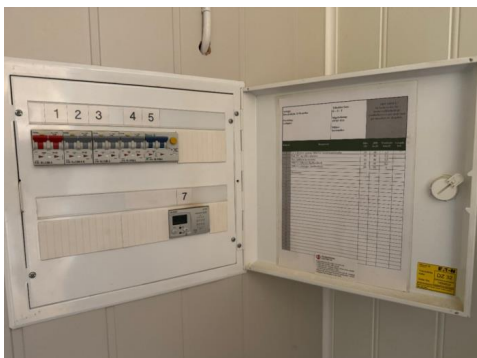
Sikringsskap i den utleide delen.
