# Holmeidstranda 160

TINGVOLL

## ENEBOLIG M/GARASJE

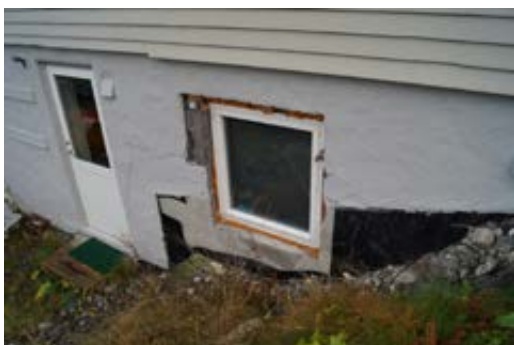
Det er montert et større vindu i underetasjen. Utvendig innpussing og tilpasning mot grunnmur er foreløpig ikke utført.

Lokal utbedring

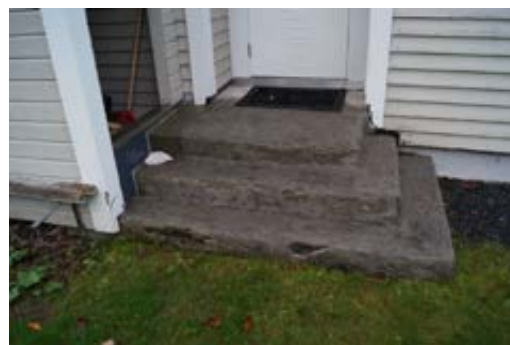
Betongtrapp har mindre sprekker/skader

- Påviste skader må utbedres.

Tiltak med trapp bør vurderes av ny eier

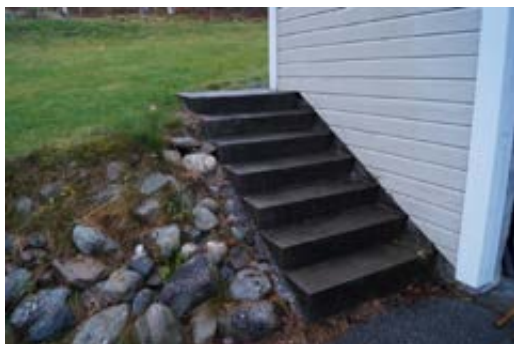
Terrengtrapp: Nivåforskjeller på mer enn 0,5 meter skal sikres med rekkverk eller gelender for å forebygge fallulykker

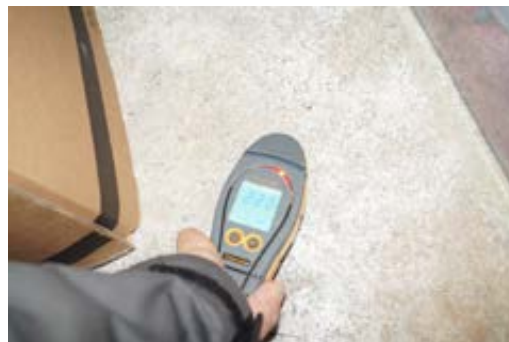
Bod i bakkjeller: Bodens vegger er i mur mot terreng, med støpt gulv. Det er kun mindre utslag på fukt i det åpne betonggulvet.

Mindre fuktutslag i bodens betonggulv er normalt for kjellere med mur- og betongkonstruksjon, spesielt dersom gulvet ligger mot terreng.

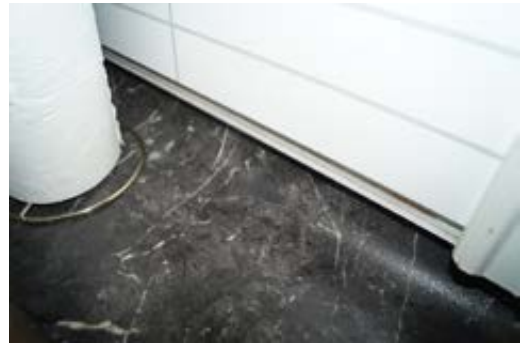
Det registreres manglende kantlist nederst, og stedvis utett tilslutning mellom veggplate og belegget. Feil ved montering av våtromsplater kan gi fuktproblemer

Det er registrert stedvis svak kvalitet på utførelsen av veggplater, spesielt ved avslutning mot kantlist.

Ved montering av våtromsplater er det avgjørende å følge riktige monteringsmetoder for å sikre god fuktbeskyttelse. I våtrom er det viktig at platene har en kantlist eller en tett tilslutning mot gulvbelegget. Ved montering av baderomspanel må underkanten forsegles med både aluminiumsprofil og fugemasse.

Våtrom må oppgraderes for å tåle normal bruk etter dagens krav.

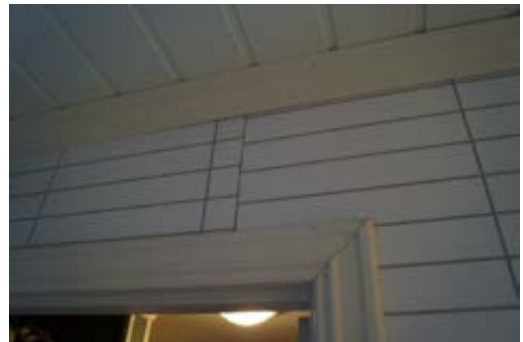
Plateskjøt over dør er ufagmessig utført, da platene er kappet og lagt kant i kant

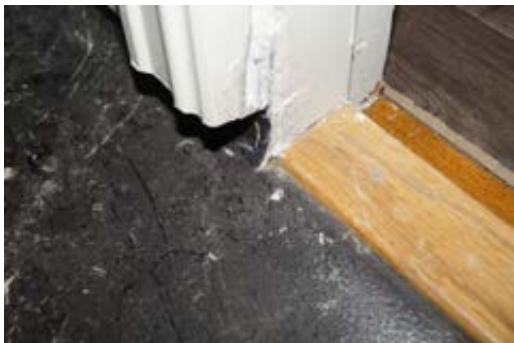
Avvik: Det er påvist at høydeforskjell fra topp slukrist til gulv/synlig topp membran ved dørterskel er mindre enn 25 mm.

Her er lav terskel løsning ved dør. Ikke bygd vanntett løsning med oppkant. Større vannpåkjenning på gulv kan medføre vannlekkasje ut til omkringliggende areal. Det er en konstruksjonsmessig svakhet som kan føre til vannskader.

Lav terskel kan være praktisk, men gir økt risiko for vanninntrengning hvis det ikke finnes tilstrekkelig vanntetting.

Fallet tilpasses 1:50 i dusjsone og 1:100 på øvrig gulv.

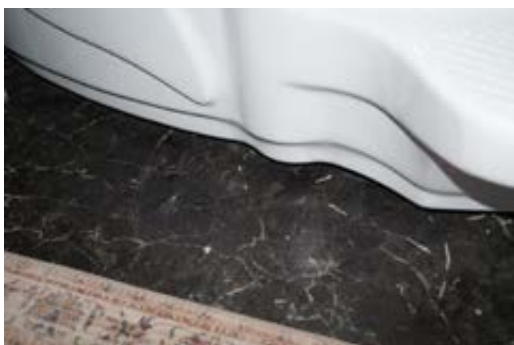
- Når sluket har begrenset tilgang, er det vanskelig å rengjøre sluket og å inspisere den for å oppdage skader i membranen/fuger rundt sluket, som er avgjørende for å forhindre lekkasjer.
- Eldre sluk av plast er ofte utsatt for lekkasjer og særlig i overganger. Eventuelle lekkasjer kan medføre fuktskader på tilleggende konstruksjoner.

Sluket er ikke tilgjengelig, i dette tilfellet lå sluket under et stort dusjkabinett.

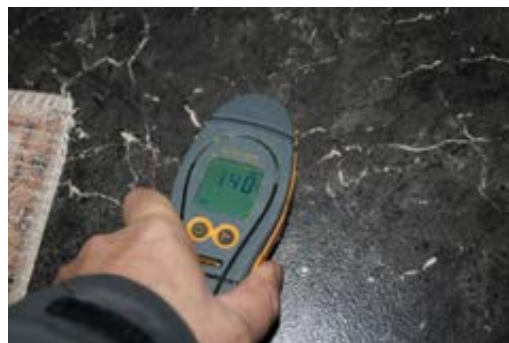
Det ble gjennomført et overflatesøk med fuktindikator, og dette viste ingen tegn til fuktskader.

Det er foretatt indikasjonsmålinger i de aktuelle våtsonene under befaringen. Det ble ikke registrert forhøyede fuktverdier eller indikasjoner på fuktskader.

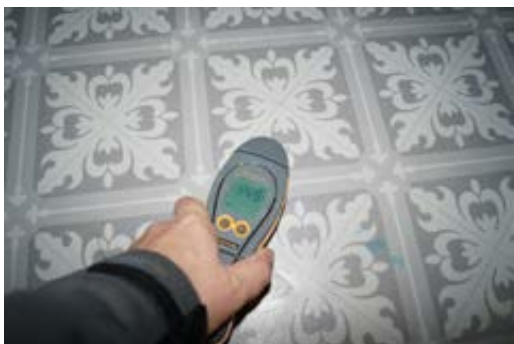
Det er foretatt indikasjonsmålinger i de aktuelle våtsonene under befaringen. Det ble ikke registrert forhøyede fuktverdier eller indikasjoner på fuktskader.

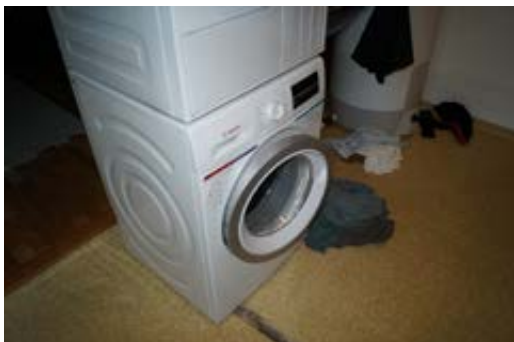
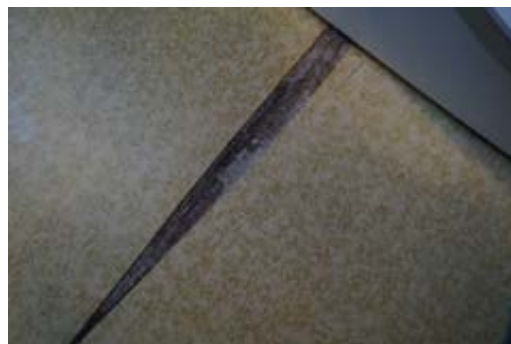
Synlig skade i belegget. En må forvente generell oppgradering av våtrommets tettesjikt/membran for at våtrommet skal tåle en normal bruk etter dagens krav (tett våtsone). En samlet TG 3 for rommet er satt med bakgrunn i alder og manglende tetthet i våtsonen på rommet.

Rommet benyttes i dag. Vaskerommet kan fortsatt tåle forsiktig bruk. Det er dog ingen garantier.

Utett/skadet belegg

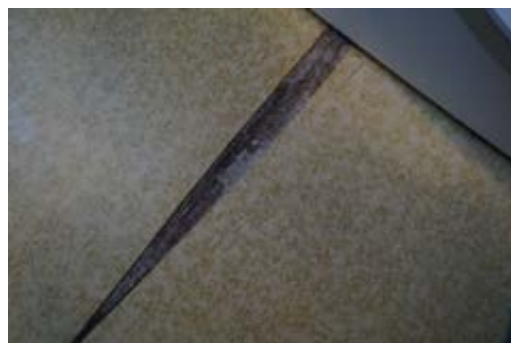
Den valgte konstruksjonsutforming gir økt fare for skader.

Vannrør ligger synlig utenpå vegg, derav ikke utført hulltaking i vegg. Det er synlige skader i belegget, men ikke påvist fuktskader i dette området.

Hulltaking er ikke foretatt da det allerede er påvist andre avvik i våtsonen.

Våtrommet må utbedres for å oppnå tilfredsstillende tettesjikt/membranløsning.

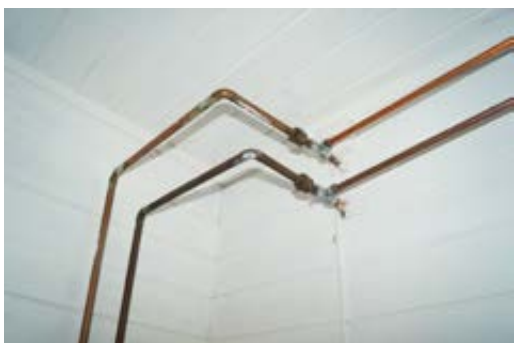
- Tidspunkt for utskiftning av vannledninger nærmer seg.
- Det er ikke behov for utbedringstiltak siden anlegget fungerer i dag, men ut ifra alder kan skader plutselig oppstå på eldre anlegg.

Det ble observert noe irr/kondens på røropplegg.
