Lensmann Ole Hoels vei 14

SKEDSMOKORSET

Sjarmerende enebolig på solrik, frodig og skjermet tomt | Dobbelgarasje og stor gårdsplass | Barnevennlig område

Befaringsdato: 06.05.2026

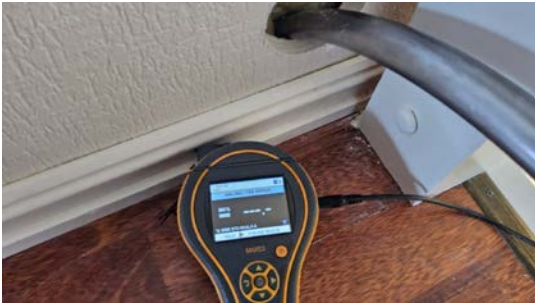
1. ETASJE > BAD

TG 3 Generell

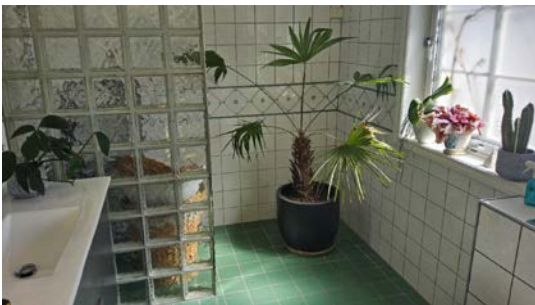
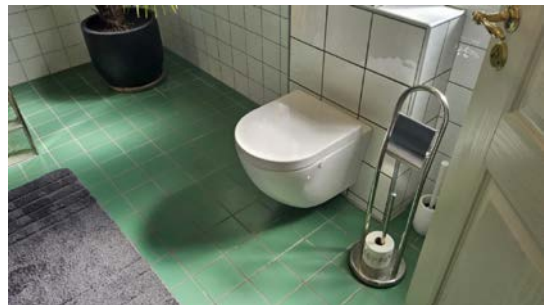
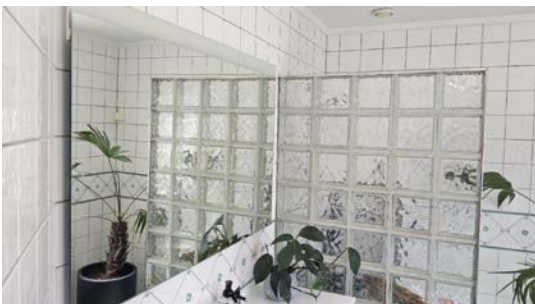
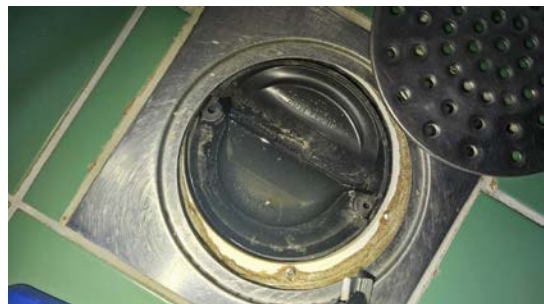
1. ETASJE > BAD

Ved hulltaking i veggkonstruksjonen mellom bad og soverom er det avdekket råteskader i bunnsvillen. Skaden indikerer langvarig fuktpåvirkning, sannsynligvis relatert til lekkasje eller mangelfull fuktsikring fra våtrommet. Bunnsvillen fremstår svekket og oppfyller ikke lenger krav til bæreevne og materialkvalitet. For å få full oversikt over skadeområdet er det nødvendig å åpne tilstøtende veggkonstruksjoner, da det ikke kan utelukkes at råten også har spredt seg til omkringliggende treverk og konstruktive deler. Selger skal åpne veggen mot badet og sjekke bunnsvillen. De reparerer eventuelle skader før overtakelsen, og tar all ansvar og risiko for dette.

TG 3 Tilliggende konstruksjoner våtrom

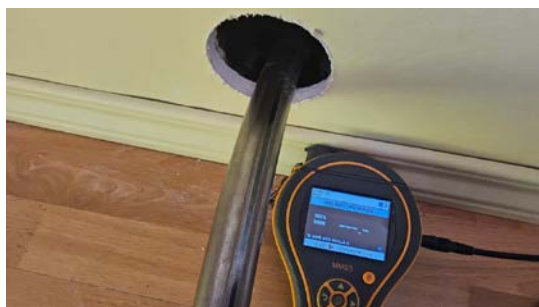
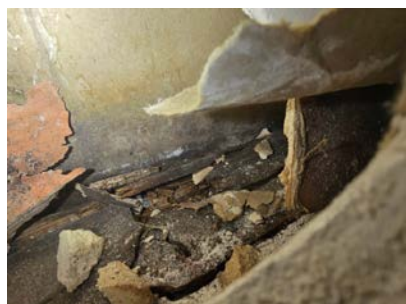
1. ETASJE > VASKEROM

TG 3 Generell
