# Tilstandsrapport

Enebolig

Vikemarkhøgda 14, 6065 ULSTEINVIK

Befaringsdato: 15.10.2026

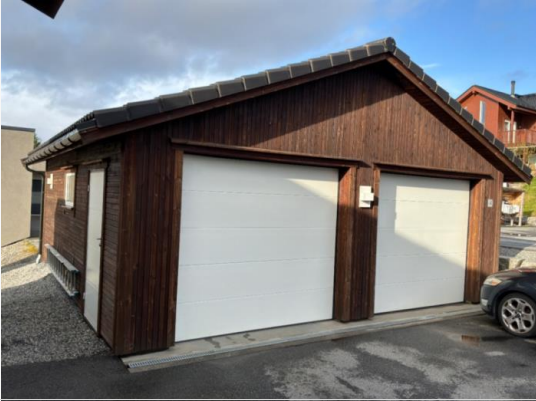
### Garasje

Bygget er ikke tilstandsvurdert ihht Forskrift til avhendingslova og NS3600. Dette er kun en enkel beskrivelse.
