# Tilstandsrapport

Enebolig

Breivikveien 22, 4310 HOMMERSÅK

Befaringsdato: 20.07.2026

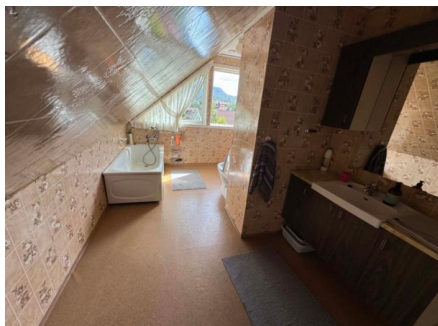
## 2. ETASJE > BAD

- Det foreligger ikke dokumentert utførelse av vantett sjikt.
- Det foreligger ikke godkjent dokumentasjon på diffusjonssperre mot kald sone. Diffusjonssperre mot kald sone er en fuktsperre som hindrer at varm, fuktig luft fra våtrom trenger inn i kalde konstruksjoner og gir kondens og skader.

- Hulltaking er foretatt, men ikke bak bruksvannsonen (ikke i mest fuktutsatt område).
- Hulltaking er foretatt, men ikke bak bruksvannsonen (ikke i mest fuktutsatt område) fordi bygningsmessige forhold og konstruksjoner gjør hulltaking direkte i bruksvannsonen fysisk vanskelig eller ikke gjennomførbart.

- Manglende dokumentasjon på diffusjonssperre mot kald sone gir usikkerhet om konstruksjonens evne til å hindre fukttransport. Dette kan føre til kondens i konstruksjonen og økt risiko for skjulte fuktskader og muggvekst.
- Det anbefales å undersøke oppbygningen nærmere for å avklare om diffusjonssperre er korrekt utført. Dersom dette ikke kan verifiseres eller er mangelfullt, bør det vurderes tiltak for å sikre tilstrekkelig fuktsikring i henhold til gjeldende anbefalinger.

- Hulltaking utenfor bruksvannsonen gir begrenset informasjon om tilstanden i de mest fuktutsatte områdene. Dette medfører usikkerhet knyttet til eventuell skjult fukt eller skade der belastningen er størst.
- Det anbefales å vurdere ytterligere undersøkelser i de mest fuktutsatte områdene (bruksvannsonen) for å få et mer sikkert grunnlag for vurdering av tilstanden.
