Nylandsvegen 7

GJERDRUM

Landlig eiendom med enebolig, anneks og sjarmerende tomt | BRA 74 kvm | Velholdt | Idyllisk og naturskjønt område

Befaringsdato: 06.05.2026

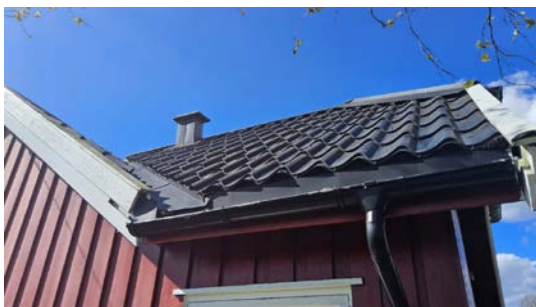
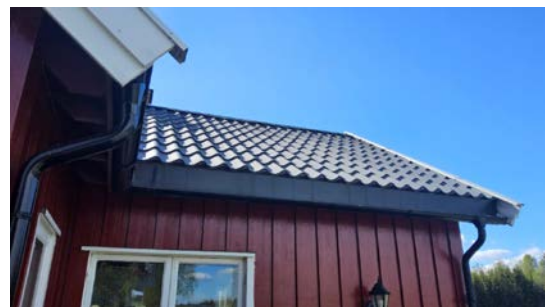
Avvik: · Mer enn halvparten av forventet brukstid er passert på taktekingen.

Konsekvensen av tilstanden er at risikoen for lekkasjer, fuktopptak i konstruksjonen og påfølgende skader øker i takt med materialenes svekkelse. Tiltaket bør være å etablere hyppigere tilstandskontroller og vedlikeholdsrutiner for å redusere risiko, samtidig som planlegging av utskifting av både taktekking og undertak bør igangsettes for å sikre byggets funksjon og unngå uforutsette følgeskader.

- Overvåk tilstanden jevnlig. For å få tilstandsgrad 0 eller 1 må tekkingen skiftes ut, men tidspunktet for når dette er nødvendig er vanskelig å si noe om.
- Når taktekking og undertak begynner å bli gamle, øker risikoen for lekkasjer, noe som kan føre til omfattende og kostbare reparasjoner av underliggende konstruksjoner dersom en ikke foretar tiltak på konstruksjonene før dette oppstår.

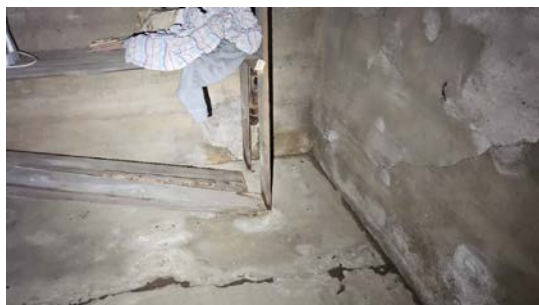
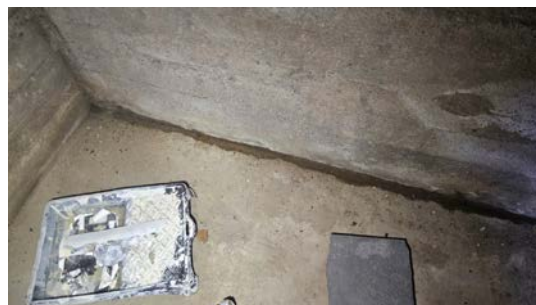
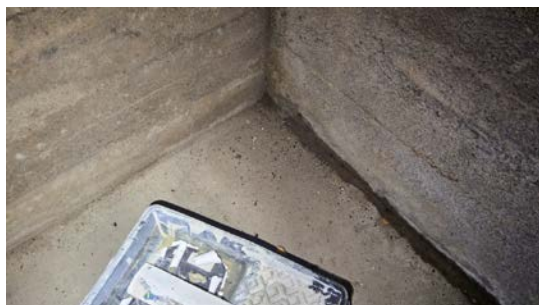
Avvik: · Det er påvist synlig vann i krypkjeller eller synlige tegn på innsig av vann i krypkjeller.

Krypkjeller er en kjent risikokonstruksjon på grunn av begrenset ventilasjon, lav temperatur og nærhet til grunnen, noe som gir økt sannsynlighet for oppfukning. Det er registrert fukt i krypkjeller, noe som indikerer at konstruksjonen er påvirket av forhøyet relativ luftfuktighet eller direkte fuktinntrengning fra grunn eller uteluft. Slike forhold kan over tid føre til utvikling av muggsopp, råteskader på bjelkelag og andre organiske materialer, samt bidra til dårlig inneluft dersom luft fra krypkjelleren trekkes opp i boligen. Fuktproblematikken kan variere med årstid og klimatiske forhold, og det er derfor viktig å følge utviklingen nøye over tid.

Det er observert muselort i krypkjeller, noe som indikerer pågående eller tidligere aktivitet av gnagere i konstruksjonen. Tilstedeværelse av muselort er et tydelig tegn på at krypkjelleren ikke er tilstrekkelig sikret mot skadedyr, og kan ha åpninger eller forhold som gir mus tilgang, som sprekker, utettheter eller mangelfull tetting rundt gjennomføringer. Krypkjellere er særlig utsatt for slik aktivitet på grunn av begrenset tilsyn, stabile temperaturforhold og potensielt tilgang på fukt og organisk materiale. Funnet anses som et avvik som kan ha betydning for både hygieniske og bygningsmessige forhold.

Forekomst av mus i krypkjeller kan medføre hygieniske ulemper, luktproblemer og risiko for spredning av bakterier og sykdommer via ekskrementer. I tillegg kan gnagere forårsake skade på isolasjon, fuktsperrer, treverk og eventuelle tekniske installasjoner, noe som over tid kan redusere bygningens funksjon og levetid. Det anbefales å gjennomføre en grundig kontroll av krypkjelleren for å avdekke omfanget av problemet, fjerne ekskrementer på en hygienisk forsvarlig måte og iverksette tiltak for å hindre videre inntrengning, herunder tetting av åpninger og forbedring av sikring mot skadedyr. Ved behov bør profesjonelt skadedyrfirma engasjeres for bekjempelse og rådgivning om forebyggende tiltak.

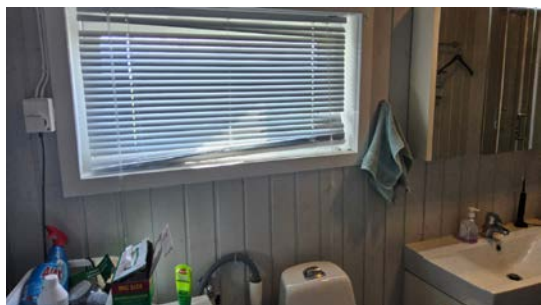
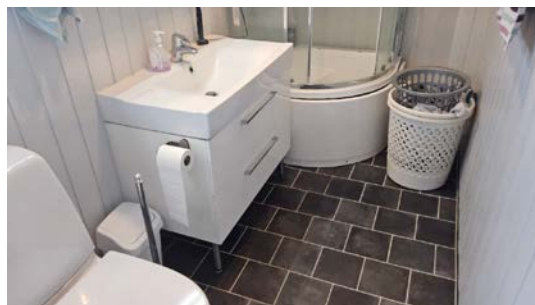
Avvik: · Våtrommet må oppgraderes for å tåle normal bruk etter dagens krav.

Badet fremstår uten synlig tettesjikt, og det foreligger heller ingen dokumentasjon som bekrefter at tettesjikt er etablert eller oppgradert i henhold til gjeldende krav etter 1995. På bakgrunn av dette er det betydelig usikkerhet knyttet til badets fuktsikring og utførelse, særlig med tanke på risiko for skjulte fuktskader i underliggende konstruksjoner. Manglende dokumentasjon og manglende mulighet for å verifisere korrekt oppbygning innebærer at badet ikke kan vurderes å tilfredsstillende dagens tekniske krav. Badet er derfor klassifisert i tilstandsgrad 3 (TG3), basert på høy risiko for feil og skader knyttet til tettesjikt.

Usikkerhet rundt tettesjikt øker risikoen for fuktinntrengning, skjulte fuktskader, muggdannelse og følgeskader på tilstøtende konstruksjoner, selv om det per i dag ikke nødvendigvis er synlige tegn til skade. Over tid kan dette medføre omfattende og kostbare utbedringer. Det anbefales at badet totalrehabiliteres, inkludert etablering av dokumentert og forskriftsmessig tettesjikt i henhold til gjeldende regelverk. Alternativt bør det gjennomføres nærmere undersøkelser med åpning av konstruksjoner for å avklare oppbygning og tilstand, men dette vil normalt ikke eliminere behovet for full oppgradering.

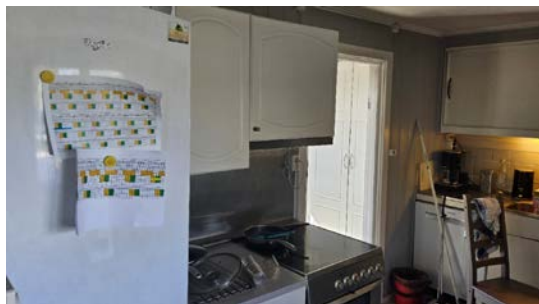
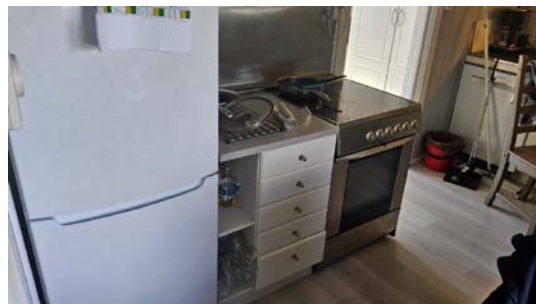
Avvik: · Det er avvik:

Kjøkkeninnredningen fremstår som av eldre dato og bærer preg av normal slitasje og elde i både overflater og komponenter. Materialvalg, utforming og tekniske løsninger er i samsvar med byggeår eller tidligere oppgraderinger, og avviker fra dagens standard når det gjelder design, funksjonalitet og energieffektivitet. Det er likevel ikke registrert forhold som tilsier funksjonssvikt, og kjøkkenet vurderes å fungere som forutsatt med hensyn til daglig bruk.

Konsekvensen av eldre kjøkkeninnredning er primært knyttet til redusert estetisk kvalitet og noe lavere funksjonalitet sammenlignet med moderne løsninger, samt økt sannsynlighet for slitasje og behov for vedlikehold over tid. Det kan også være begrensninger knyttet til lagringsløsninger og teknisk standard på integrerte installasjoner. Tiltak vil være av oppgraderende karakter, der utskifting eller modernisering av kjøkkeninnredningen kan vurderes for å oppnå bedre funksjon, høyere kvalitet og et mer tidsriktig uttrykk, men det er ikke påkrevd så lenge kjøkkenet fungerer tilfredsstillende.

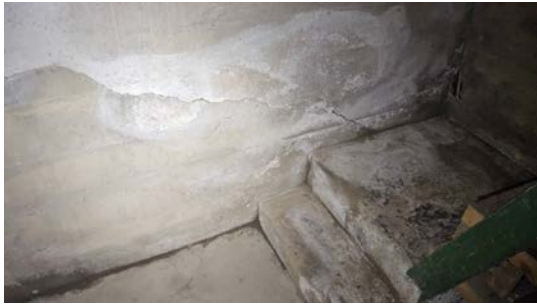
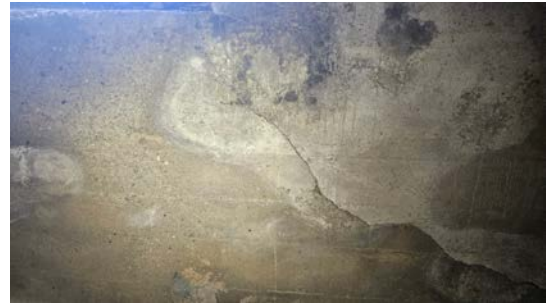
Avvik: · Grunnmuren har sprekkdannelser.

Det er observert sprekkdannelser i grunnmuren. Sprekkene fremstår som tegn på bevegelser eller påkjenninger i konstruksjonen, og kan ha sammenheng med setninger i grunnen, temperatur- og fuktvariasjoner, materialsvinn eller aldring av konstruksjonen. Uten nærmere undersøkelser kan det ikke fastslås om sprekkenes er av kosmetisk karakter eller om de har konstruktiv betydning. Likevel indikerer funnet at grunnmuren ikke fremstår som homogen og intakt slik den opprinnelig er prosjektert, og forholdet vurderes som et avvik fra normal teknisk tilstand.

Sprekkdannelser i grunnmur kan føre til økt risiko for fuktinntrengning, trekk og varmetap, samt i enkelte tilfeller redusert bæreevne dersom sprekkenes gjennomgående eller utvikler seg over tid. Fuktinntrengning kan videre gi grobunn for mugg, råteskader og forringelse av tilstøtende konstruksjoner. Det anbefales å få sprekkenes nærmere vurdert av fagkyndig personell for å avklare årsak, omfang og alvorlighetsgrad. Avhengig av resultatet kan aktuelle tiltak være overvåking, tetting og reparasjon av sprekkenes, forbedring av drenering og fuktsikring rundt grunnmuren eller mer omfattende konstruktive utbedringer dersom det påvises setningsskader eller strukturelle svakheter.
