# Villaveien 5C

BJØRKELANGEN

## Elkontroll bolig 2025

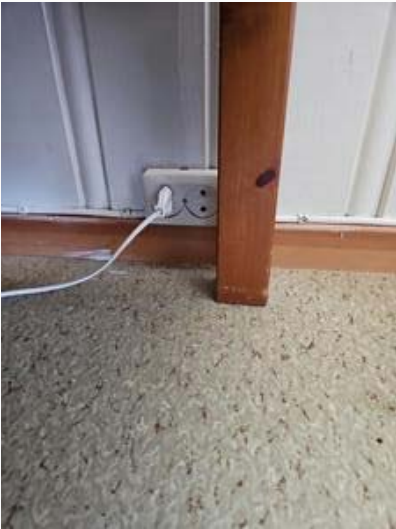
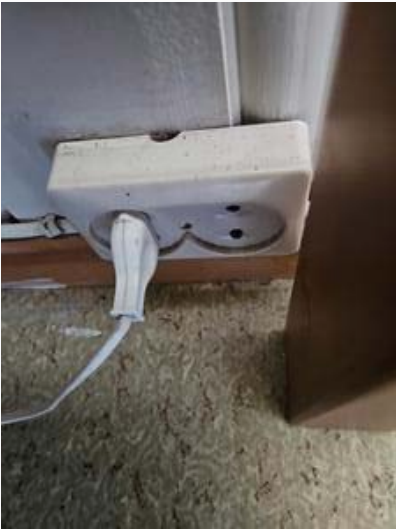
| Avvik | | | |
|---|---|---|---|
| Stikk på soverom har sprekt | | | |

| Avvik | |
|---|---|
| Byttes | |

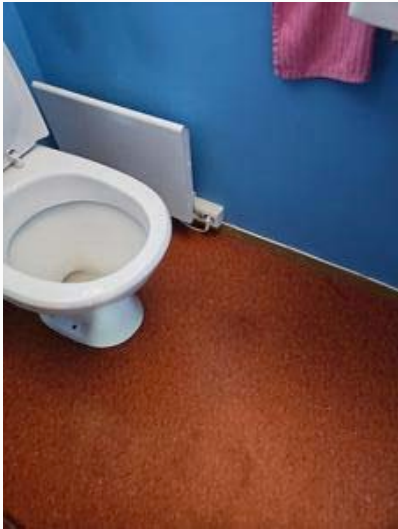
| Stikkontakt mangler jordforbindelse | | | |

| Feilsøke og utbedre. Husk å måle etter utbedring. | | | |

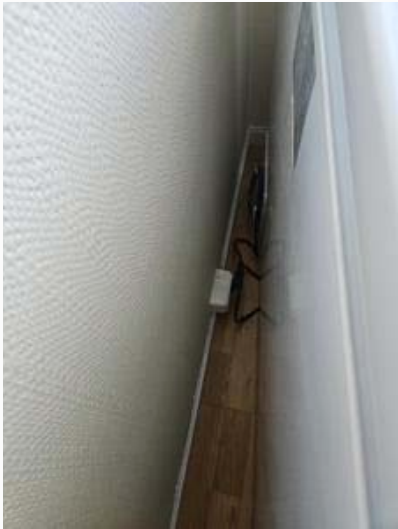
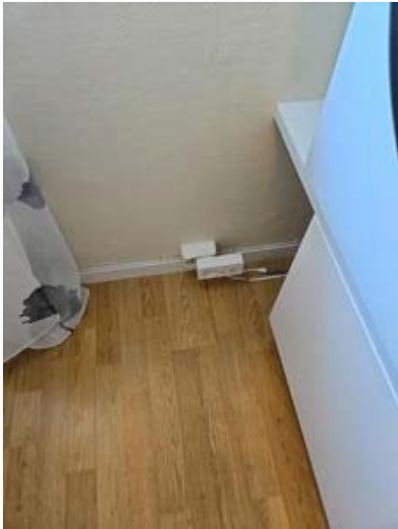
| Avvik | | | |
|---|---|---|---|
| Høy motstand til jord på to stikkontakter. Måler over 1ohm | | | |

| Avvik | |
|---|---|
| Feilsøke og utbedre. Husk å måle etter utbedring | |

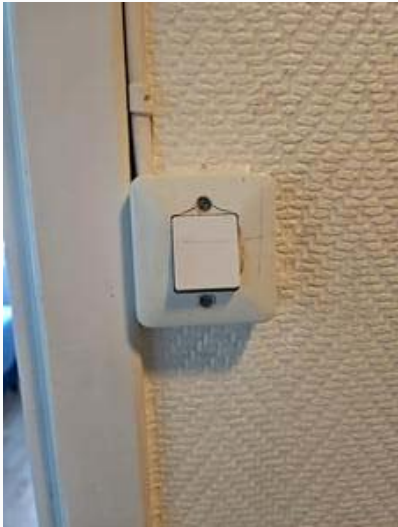
| Avvik | | | |
|---|---|---|---|
| Bryter har sprekt | | | |

| Avvik | | | |
|---|---|---|---|
| Byttes på sikt | | | |

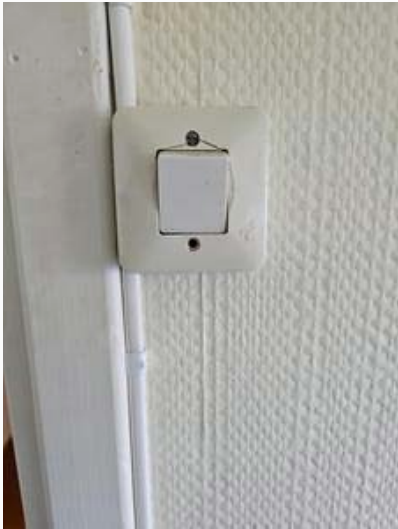
| Bryter har sprekt | | | |

| Byttes på sikt | | | |

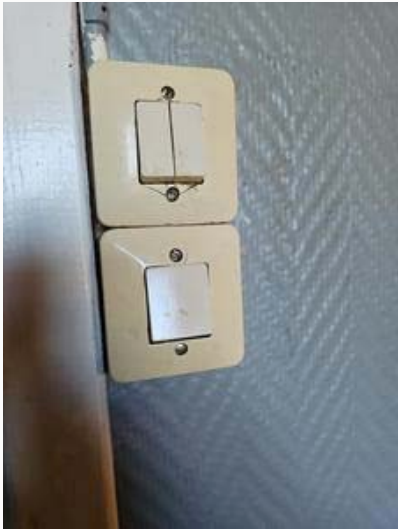
| Brytere har sprekt | | | |

| Byttes på sikt | | | |

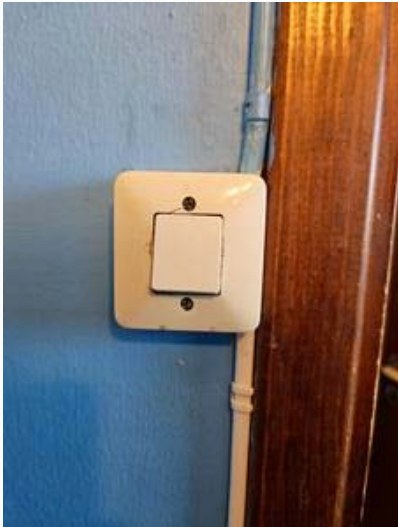
| Avvik | | | |
|---|---|---|---|
| Bryter har sprekt | | | |

| Avvik | | | |
|---|---|---|---|
| Byttes på sikt | | | |

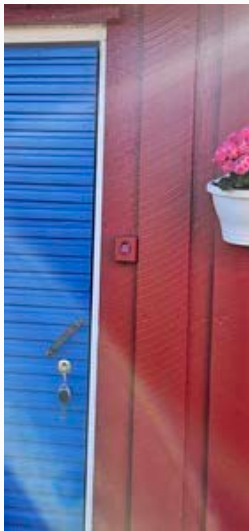
| Bryter til utelys på garasje mangler tettedeksel | | | |

| Byttes | | | |

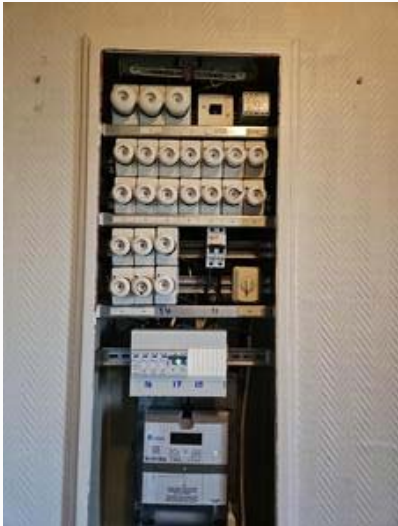
| Sikring nr 15 bør flyttes ned til ny skinne og bak deksel for å øke kapslingsgraden i skapet | | | |
