# Tilstandsrapport

Enebolig

Solaveien 42 , 4316 SANDNES

# gnr. 62, bnr. 82

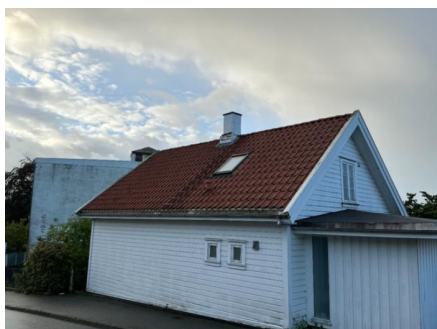
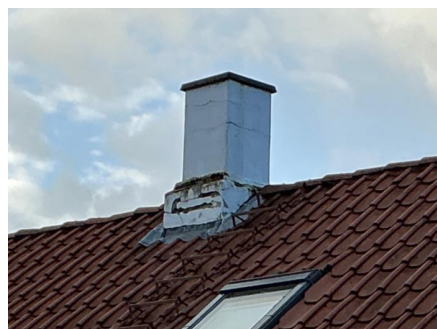
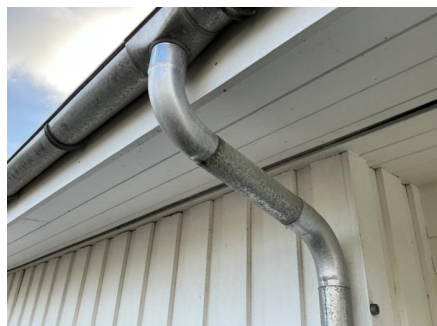
### Nedløp, beslag og skorsteiner over tak

- Det er avskalling, riss/sprekker, løse fuger eller beslag på skorstein som tilsier tiltak.
- Avvik: HMS Det mangler snøfangere på hele eller deler av taket. Det var ikke krav på søknadstidspunktet, men på grunn av sikkerhet vurderes punktet opp mot forskriftskrav på befaringstidspunktet. Manglende snøfangere kan føre til ras av snø og is fra taket, med fare for skade på personer, eiendom og installasjoner.

- Skader på skorstein kan føre til fuktinntrenging og videre nedbrytning.
- Det anbefales å utbedre skader og sikre tett og stabil utførelse av skorsteinen.

Aldersslitasje på takrenner, beslag og takhatter medfører redusert økonomisk verdi og økt risiko for lekkasjer eller funksjonssvikt over tid. Drypp fra takrenner kan forekomme.

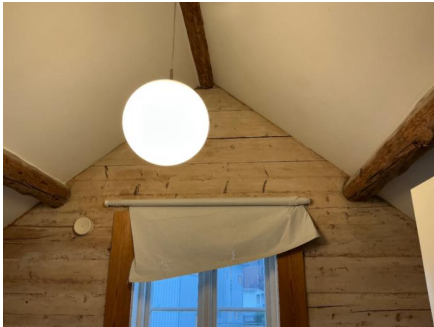
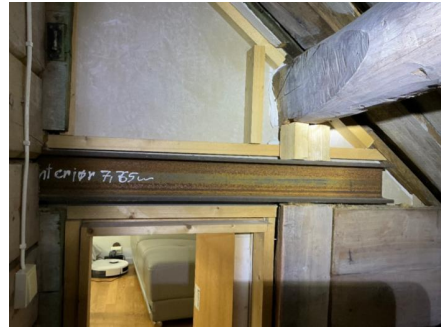
Det er gjort endringer på bærende konstruksjoner.

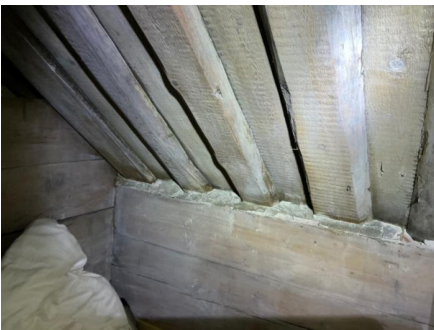
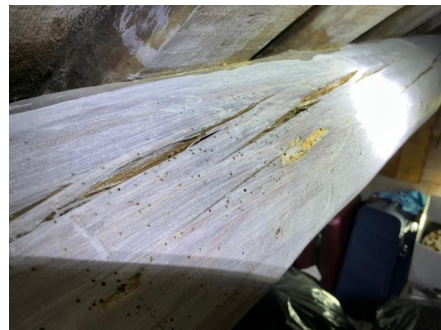
Synlig undertak fra byggeår på kott. Eventuell lufting i konstruksjon er ikke tilgjengelig for kontroll.

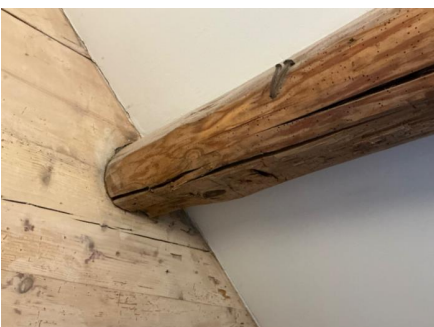
Synlig tømmervegger fra byggeår på noen vegger.

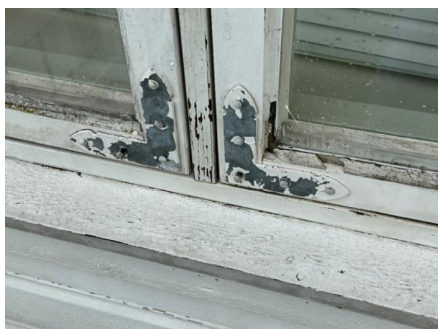
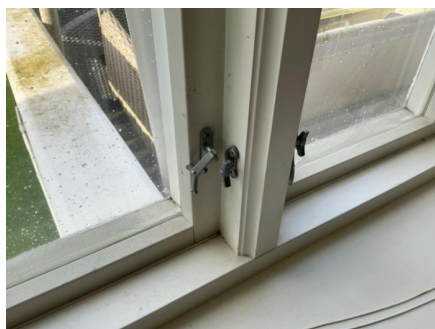
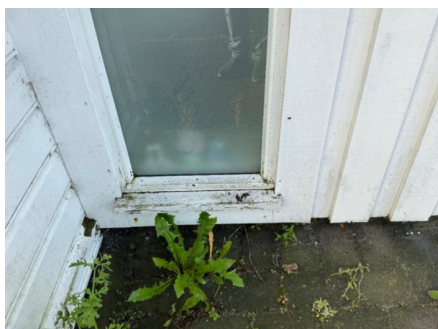
## TG 2 Vinduer og takvinduer/takluker/overlys

- Det er påvist at enkelte vinduer er vanskelig å åpne og lukke.
- Det er påvist avvik rundt innsettsdetaljer. Vinduet har koblet glass. Kitt mot glass mangler flere steder, og vinduet fremstår som værslitt. På koblete vinduer kan det registreres dugg mellom glassene. Flere hemper til lukkemekanismen på vinduet er defekte.

Værslitte vinduer og manglende kitt kan føre til redusert tetthet, økt varmetap, fuktskader og forringelse av treverket. Dugg mellom glassene indikerer at isolasjonsevnen er svekket, noe som kan medføre ytterligere skader og behov for utskifting på sikt.

- Regelmessig vedlikehold og inspeksjon kan forlenge levetiden. Normaltid for justering av vindu og dører 2 – 8 år. Manglende vedlikehold kan føre til økt slitasje og utskifting på et tidligere tidspunkt.

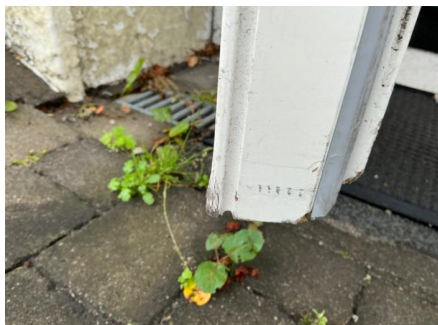
## TG 2 Ytterdører

- Fukt/råteskade på dør til kjeller er observert. Noe svelling på inngangsdør. Terrasse-dør til balkong 1 etasje tar borti karm og bør justeres. Tredører/aluminiumsdører har en forventet tid for utskifting på. Kort/middels/lang - 20/30/40 år.

- Fukt- og råteskade på kjellerdør bør utbedres for å hindre videre forringelse og redusere risiko for fuktskader i tilstøtende konstruksjoner. Svellet inngangsdør bør vurderes nærmere og eventuelt utbedres for å sikre god funksjon og forhindre ytterligere skade. Terrassedør til balkong i 1. etasje bør justeres for å sikre korrekt lukking og forhindre slitasje på karm og beslag.
- Regelmessig vedlikehold og inspeksjon kan forlenge levetiden. Normaltid for justering av vindu og dører 2 – 8 år. Manglende vedlikehold kan føre til økt slitasje og utskifting på et tidligere tidspunkt.

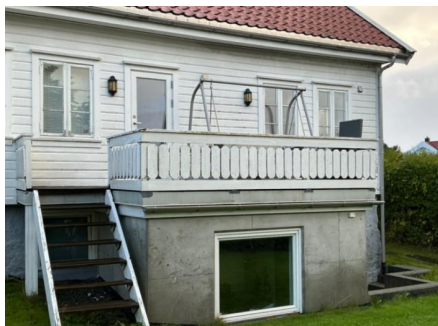
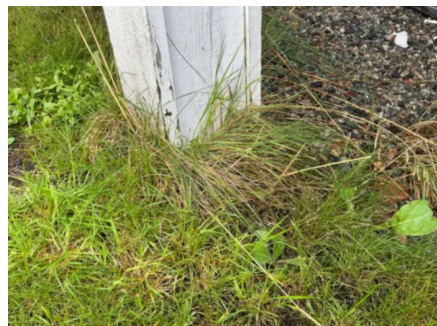
Det er liten/ingen avstand mellom søyle og bakke. Dette vil kunne føre til fukt-opptrekk i søyle og redusert forventet brukstid.

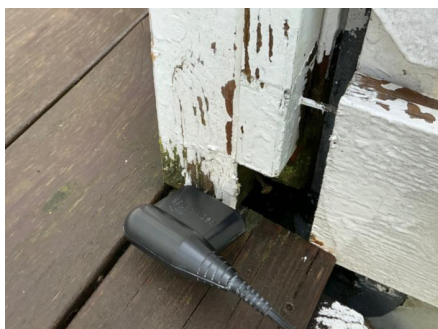
Spredt fukt/råte på rekkverk. Utbedring må påregne.

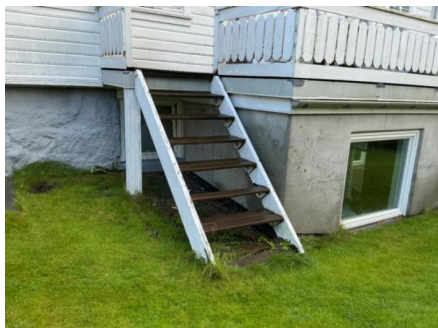
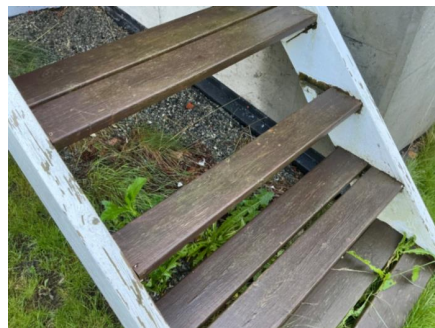
- Fukt- og råteskade er observert på vangen til tretrappen. På ett trinn mangler det bjelke/terassebord.
- Avvik: HMS Det er ikke montert rekkverk på utvendig trapp (til kjeller) . Rekkverk på trapp til balkong er ikke montert. Rekkverk må monteres for å lukke avviket.

Trinn med en planke.

- Fukt- og råteskade på vangen til tretrappen bør utbedres for å hindre videre forringelse og redusere risikoen for svekket bæreevne og sikkerhetsfare. Manglende bjelke/terassebord på ett trinn må ettermonteres for å sikre trygg bruk av trappen og unngå fallskader.

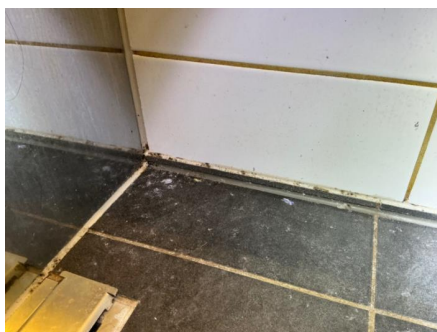
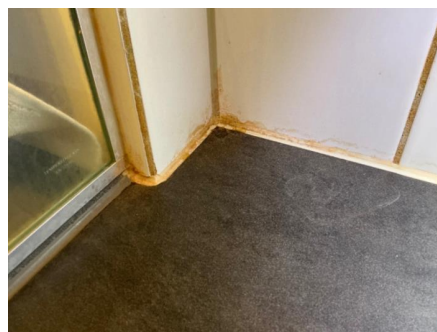
## 1 ETASJE > BAD

- Det påvist avvik i fallforhold til sluk. Det er motfall på deler av gulvet.
- Noe muggsopp/svert-sopp på silicofuger.

- Til tross for avviket i fall/høydeforskjell til sluk, vil gulvet fortsatt kunne lede vann mot sluket (annet lekkasjevann), men med redusert effektivitet. Dette kan potensielt øke risikoen for vannansamling i enkelte områder av badet.
- Svertesopp på silikofuger bør fjernes ved grundig rengjøring. Dersom dette ikke gir tilfredsstillende resultat, bør fugene skiftes ut. Svertesopp utgjør normalt ingen helseisikro, men kan påvirke det estetiske uttrykket.

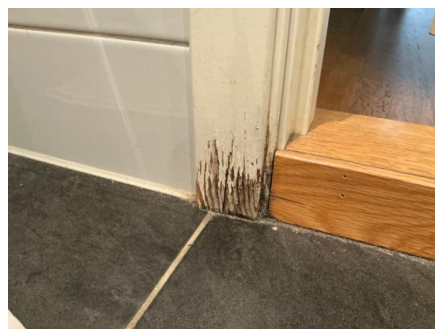
## 1 ETASJE > BAD

- Innredningen bør utbedres eller skiftes ut for å sikre forsvarlig funksjon og hindre videre skade. Løsnet folie kan føre til fuktskader og redusert levetid på innredningen. Noe svelling på dør og dørlist indikerer fuktpåvirkning, og tiltak bør vurderes for å forhindre ytterligere skade.

Kostnadsestimat: Under 20 000

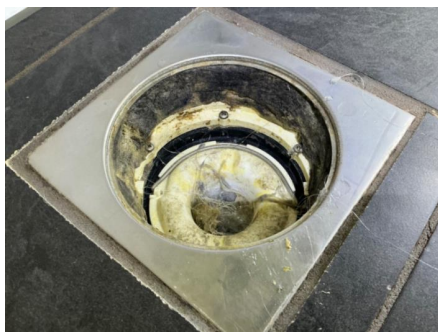
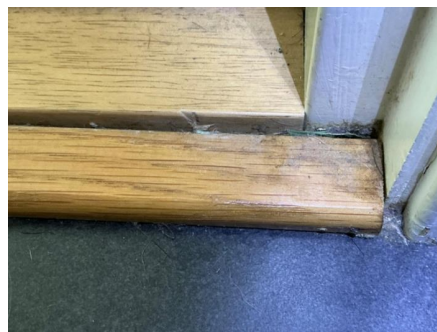
- Det er påvist avvik i fallforhold til sluk i forhold til krav i forskrift på befaringsstidspunktet.
- Det er påvist at flisfuger i våtsonen har riss/sprekker.

- Til tross for avviket i fall/høydeforskjell til sluk, vil gulvet fortsatt kunne lede vann mot sluket, men med redusert effektivitet. Dette kan potensielt øke risikoen for vannansamling i enkelte områder av badet.
- Slike riss/sprekker kan indikere bakenforliggende fuktskader, og konstruksjonen bør observeres jevnlig for å vurdere utvikling.

- Til tross for avviket i fall/høydeforskjell til sluk, vil gulvet fortsatt kunne lede vann mot sluket, men med redusert effektivitet. Dette kan potensielt øke risikoen for vannansamling i enkelte områder av våtrommet.
- Regelmessig rengjøring av sluk anbefales slik at vann ikke stiger opp til klemring.

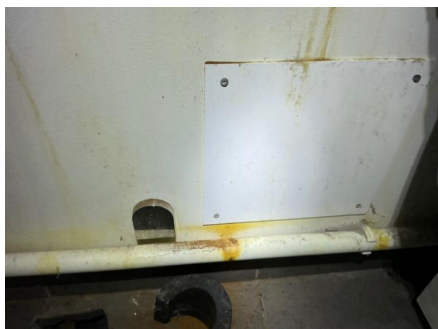
- Noe rust-vann på vegg under vannrør.

- Utbedring må påregnes. Dersom det ikke benyttes egnet maling for våtrom, øker dette risikoen for fuktskader og redusert levetid på overflatene.

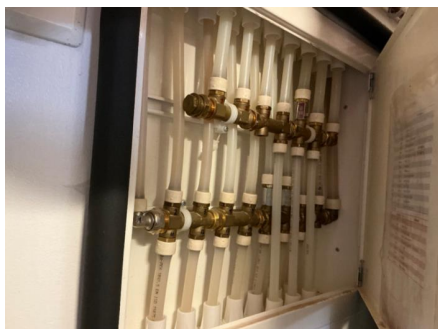
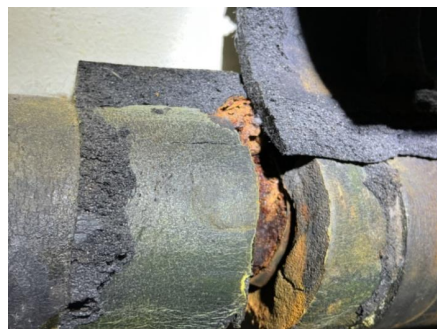
Mer enn halvparten av forventet brukstid for innvendige vannledninger er passert, noe som øker risikoen for lekkasjer og vannskader. Tiltak bør vurderes for å redusere denne risikoen.

Rust/korrosjon på vannrør.

- Det bør vurderes utskiftning av vannkraner og vannrør med korrosjon/rustskade. Konsekvensen av å ikke utbedre dette er økt risiko for lekkasjer, vannskader og driftsstans.
- På generelt grunnlag anbefales det å etablere eller montere automatisk stoppeventil på vannledninger.

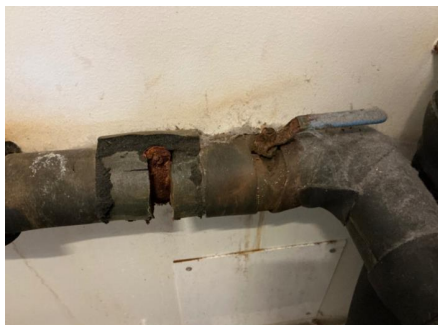
Rust/korrosjon på vannkran.

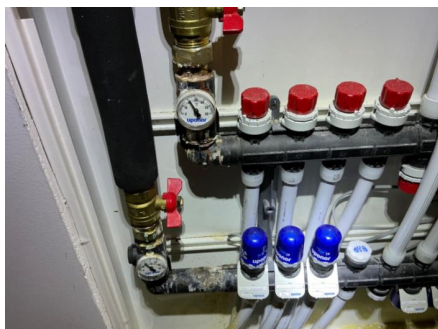
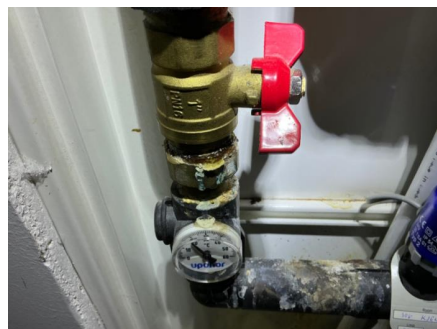
Lekasje fra kobling i rør i rør skap.

- Det anbefales at fagperson kontrollere koblingene og utbedre eller skifte ut defekte komponenter for å sikre tett og funksjonell løsning..

**Kostnadsestimat: Under 20 000**

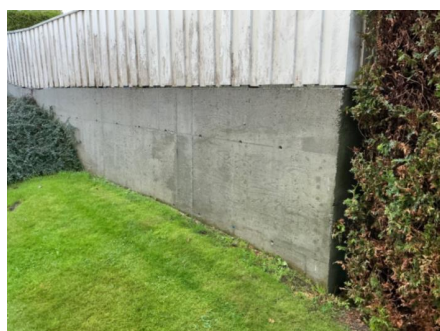
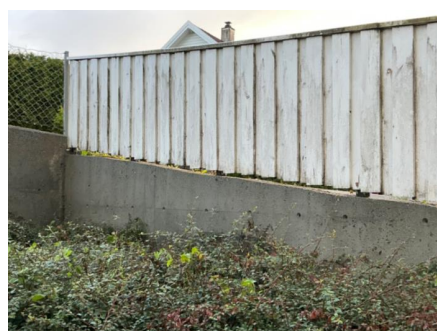
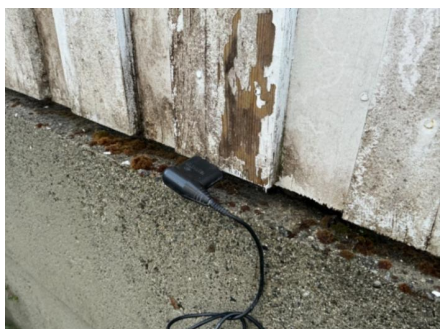
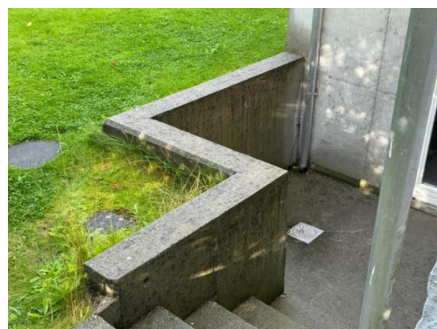
## ! TG 2 Forstøtningsmurer

Rekkverk på støtte-mur til inngang ved kjeller er ikke etablert.

- Spredte fukt- og råteskader på rekkverket bør utbedres for å hindre videre forringelse. Normalt vedlikehold og bytte av dårlig rekkverk må påregnes.
