# Kordellen 10

KRISTIANSUND N

**Vertikaldelt tomannsbolig med sokkelleilighet -  
beliggende i et fredelig område nær byen!**

# Tilstandsrapport

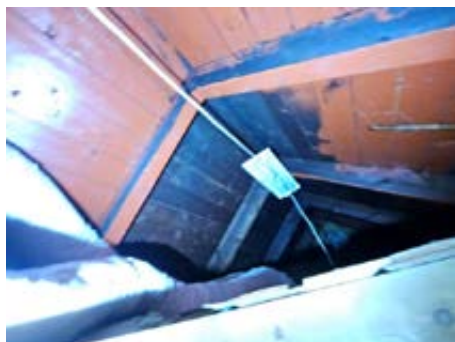
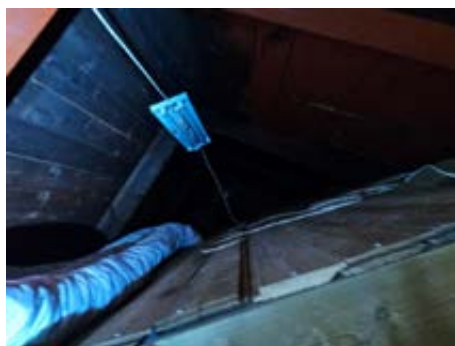
## TG 1 Vinduer

- Trevirket i vinduene har stedvis høyt fuktnivå.

Det er målt noe forhøyet fuktnivå i trevirket i takvinduene.

Det bør iverksettes tiltak for å redusere fuktbelastningen og forbedre ventilasjonen rundt takvinduene, for å unngå videre fuktskader og redusere risikoen for råte og behov for utskifting av vinduene.

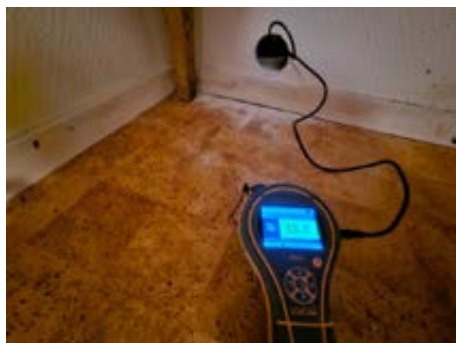
- Det er gjennom målinger påvist høyt fuktnivå i trevegger i underetg./kjeller, det er derfor ikke foretatt hulltaking

Bygninger med kjeller i mur og betong fra denne perioden er utført med usikker fuktsikring og mot grunn. Denne type kjellerrom egner seg derfor best med åpne og luftede murkonstruksjoner.

- Ytterligere undersøkelser må foretas for å få kartlagt tilstanden og omfanget på eventuelle skader.

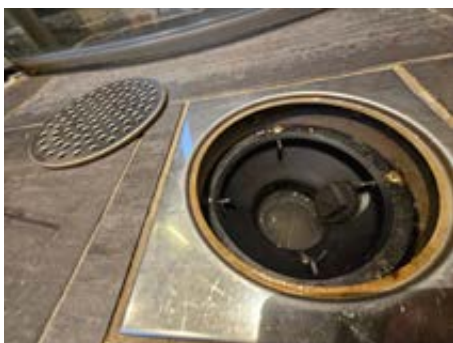
- Det er påvist avvik i fallforhold til sluk i forhold til krav i forskrift på byggetidspunktet.

- Det er viktig å merke seg at levetiden til en membran varierer basert på kvalitet, installasjon og bruk. Eldre membraner kan bli sprø og sprekke opp, noe som fører til at de mister sin vanntettende funksjon. Dette kan resultere i vannlekkasjer gjennom vegger og gulv og fuktskader.

Det bør gjennomføres utbedring eller utskifting av mansjetten ved sluket, da denne er tørket og nærmer seg oppsprukket. Konsekvensen av å ikke utbedre dette er økt risiko for lekkasje og fuktskader i omkringliggende konstruksjoner.

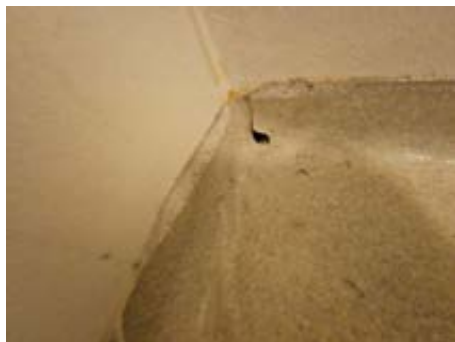
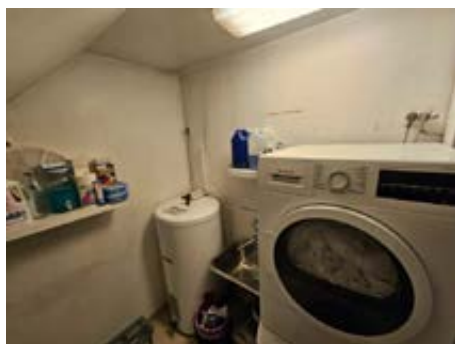
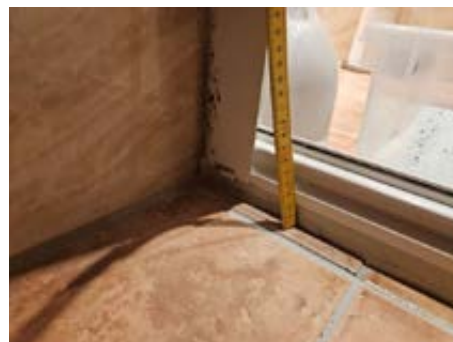
## 2.ETASJE > VASKEROM

### TG 3 Generell

- Manglende oppgradering av våtrommet medfører høy risiko for at konstruksjonene ikke vil tåle vanlig bruk av vann eller lekkasjer. Dette kan føre til fuktskader på tilstøtende konstruksjoner.

Kostnadsestimat: 200 000 - 500 000

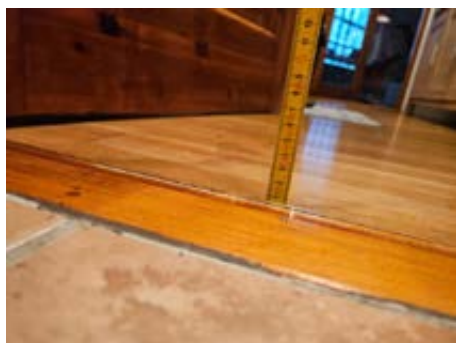
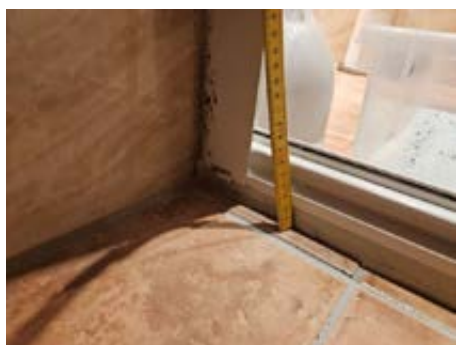
Dagens løsning medfører økt risiko for vannskader på tilstøtende konstruksjoner dersom lekkasjevann ikke ledes til sluk, men renner ut over terskelen.

Det bør etableres tilstrekkelig fall mot sluk, slik at alt vann ledes til sluket.

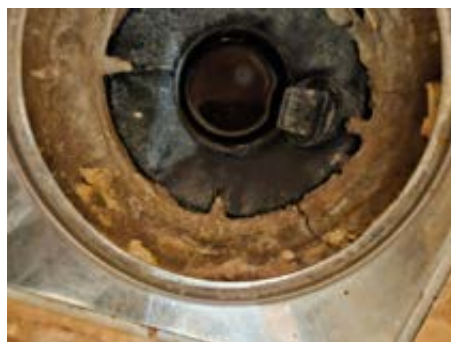
## 1. ETASJE > BAD

## TG 3 Sluk, membran og tettesjikt

Manglende dokumentasjon medfører usikkerhet om utførelsen, noe som gir økt risiko for lekkasjer og fuktskader i konstruksjonen.

**Kostnadsestimat: 200 000 - 500 000**

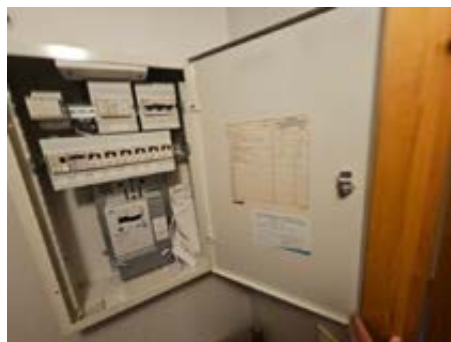
Skapet i underetasjen.
