# Tilstandsrapport

OSLO TAKST OG EIENDOM AS

📍 Brochmanns gate 3, 0470 OSLO

# gnr. 222, bnr. 58, snr. 10

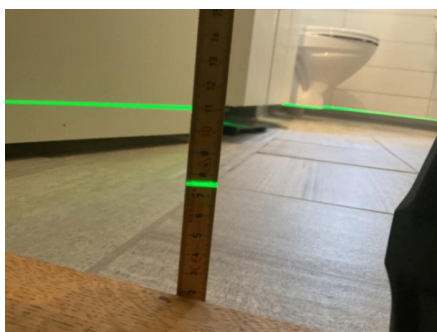
Høydeforskjellen fra toppen av sluket til toppen av membran ved dørterskelen er 4 mm.

- Det er påvist membran i kombinasjon med gammelt sluk uten klemring. Membran er smurt ned på sluk.
- Membran på vegg er eldre enn 15 år og det mangler dokumentasjon. Tettesjiktet har derfor usikker fremtidig funksjon.
- Det er ikke tilstrekkelig høyde fra topp av slukrist til topp vanntett sjikt mot rørgjennomføring eller ved døråpning. (I fohold til krav i forskrift på befaringsstidspunktet)
- Det er ukjent hvordan utførelse ved overganger mellom ny guvlmembran og veggmembran er utført. Samt ukjent hvordan gjennomføringer ellers er utført.

Høydeforskjell (flis ved terskel)

- Ytterligere undersøkelser anbefales.
- Det bør fremskaffes dokumentasjon på utførelsen av overgangen mellom ny guvlmembran og veggmembran, samt tettesjikt på vegger. Manglende dokumentasjon medfører usikkerhet om utførelsen er fagmessig, noe som øker risikoen for lekkasjer og fuktskader i konstruksjonen.

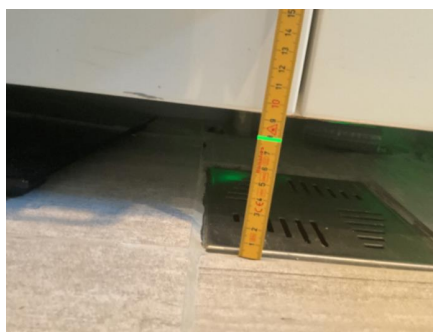
Høydeforskjell (ved sluk)

- Avvik i høydeforskjell eller fall på våtrommet kan føre til at vann ikke ledes korrekt mot sluk. Dette øker risikoen for vannansamlinger, fuktinntrengning og påfølgende skader på konstruksjon og overflater.

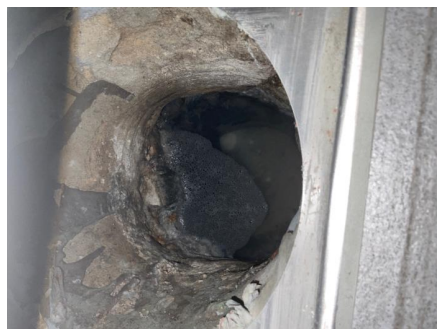
Det er originalt sluk fra byggeår.

- Uten tilfredsstillende klemring er det vanskelig å sikre en vanntett overgang mellom smøremembranen og sluket. Dette øker risikoen for at vann kan sive ned langs sidene av sluket og forårsake fuktskader i gulvkonstruksjonen og omkringliggende område.

Sluk

- Det anbefales å skifte til sluk med godkjent klemring og etablere ny, korrekt tilkobling mellom membran og sluk. I mange tilfeller vil det være nødvendig å bygge opp gulvet på nytt for å sikre en tett og varig løsning i henhold til gjeldende våtromsnorm.

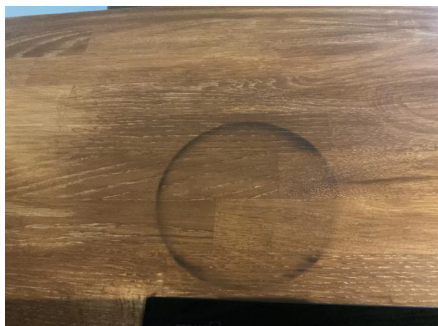
Enkelte synlige merker er registrert, hvilket er normalt for en brukt bolig og er derfor vurdert som normal bruksslitasje.

Bruksmerker

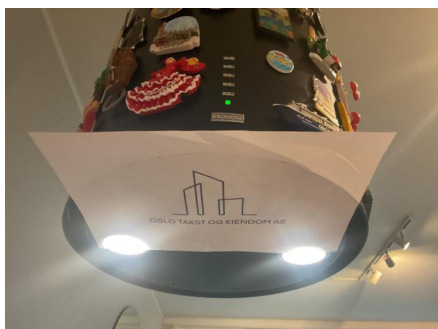
- Det er kun kullfilterventilator på kjøkkenet og heller ikke andre forserte/mekaniske avtrekksløsninger fra kokesonen.

I henhold til NS3600 gis det uansett tilstandsgrad 2 på kjøkkenventilator med kun kullfilter.

Kullfiltervifte renser noe av luften og sender luften tilbake til rommet. Dette tilfredsstillers ikke dagens krav til forsert avtrekk. Det vil si at luften skal ut av bygget.

Papirtest

- Om mulig bør det etableres mekanisk/forsert avtrekk ut fra kokesonen.
