Gjerdegata 20

ULSTEINVIK

ULSTEINVIK - Stor og vesentlig oppgradert enebolig med sentral beliggenhet | Garasje | Utleiemulighet

Befaringsdato: 17.03.2025

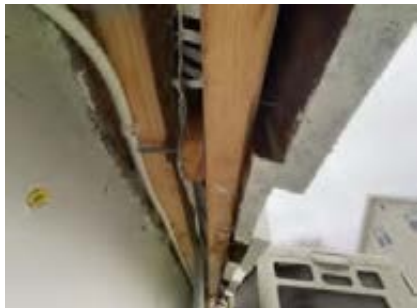
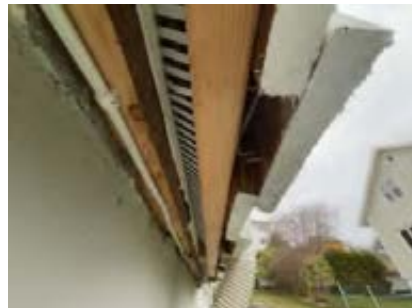
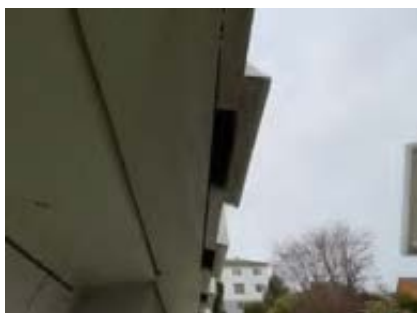
TG 2 Veggkonstruksjon - garasje

Det er påvist spredte råteskader i bordkledningen.

Garasjen har vegger av bindingsverkskonstruksjon fra byggeår, med utvendig stående malt bordkledning.

- Musebånd/lusing må etableres.
- Lokal utbedring bør foretas for å øke avstanden mellom terreng og bordkledning.
- Råteskadet trekledning må skiftes ut.
- Det bør foretas tiltak for å bedre lufting av kledningen.

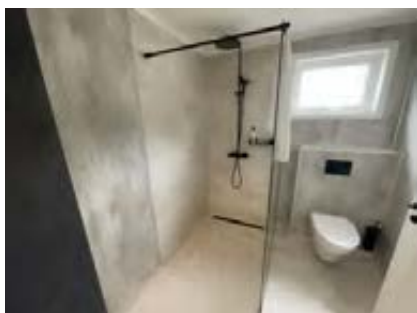
1.ETASJE > BAD

TG 2 Overflater Gulv

Det er påvist avvik i fallforhold til sluk i forhold til krav i foreskrift ved byggetidspunktet, men våtrommet fungerer med avviket da det er oppkant på ca. 30mm ved dør og ca. 40 mm høydeforskjell fra topp slukrenne til topp oppkant ved dør.

- Våtrommet fungerer med dette avviket.

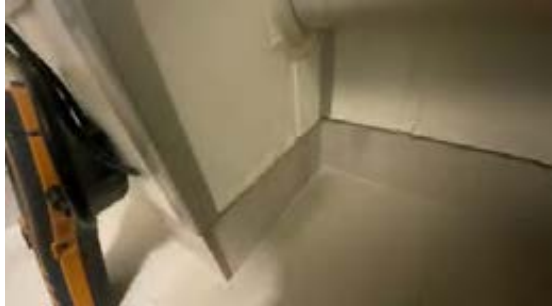
UNDERETASJE > VASKEROM

TG 2 Overflater Gulv

- Våtrommet fungerer med dette avviket.

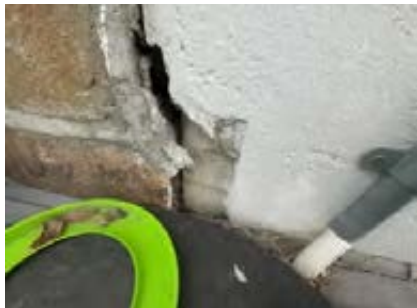
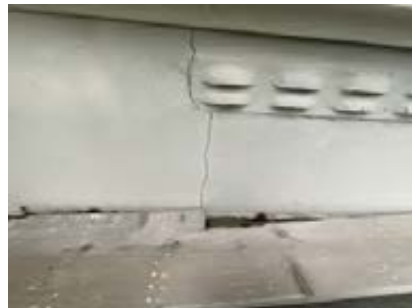
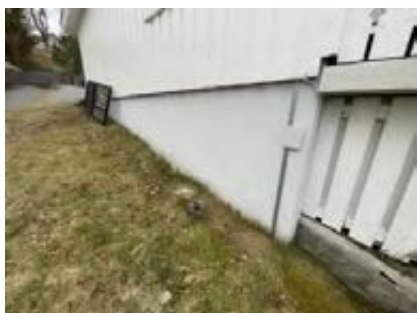
TG 2 Forstøtningsmurer

Boligen har en lav forstøtningsmur av skiferbelagt betong mot vest, med flettverksgjerde på topp. Forstøtningsmuren bærer preg av elde/slitasje og mindre sprekker. Den generelle slitasjegraden er ikke utover det en kan forvente alder tatt i betraktning, men det må påregnes vedlikehold.
