# Tilstandsrapport

Enebolig

Fremmerholvegen 1, 6011 ÅLESUND

Befaringsdato: 15.09.2026

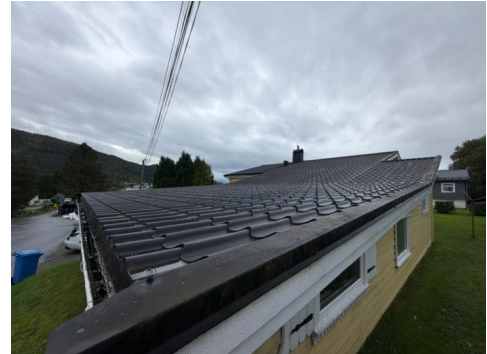
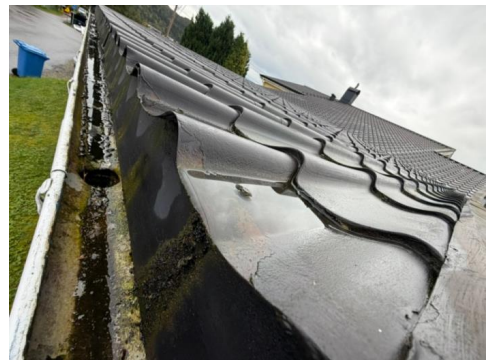
- Taktekingen er av ukjent dato. Det er registrert slitasje og avskalling i overflatebehandlingen, samt stedvis rust. Deler av taket har meget lav takvinkel, og det er registrert stående vann. Forholdene gir økt risiko for utettheter og fuktskader i underliggende konstruksjoner.

- Taktekingen bør utbedres eller skiftes for å hindre videre slitasje, rust og avskalling. Stående vann og lav takvinkel øker risikoen for lekkasjer og fuktskader i underliggende konstruksjoner, og tiltak bør iverksettes for å sikre tilstrekkelig avrenning. Manglende utbedring kan føre til omfattende skader og økte utbedringskostnader på sikt.
