# Ålesundsvegen 968

ØRSKOG

Landbrukseiendom|Våningshus|garasje|løe|stabbur og sel|Totalt 335 daa. m/24 daa. fulldyrka jord|125 skog med god bonitet

# Tilstandsrapport

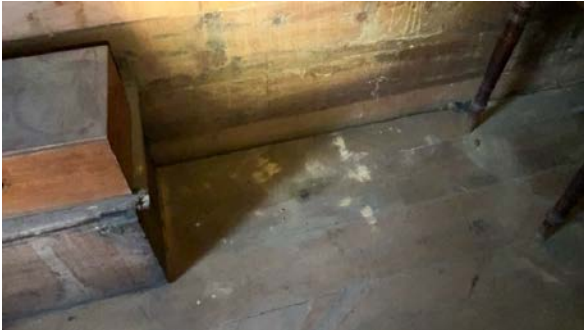
## TG 3 Takkonstruksjon/Loft

Avvik: • Det er påvist fukt-/råteskader i takkonstruksjonen.

Det er flere steder påvist tegn på råteskader i takkonstruksjonen etter punktvis lekkasjer.

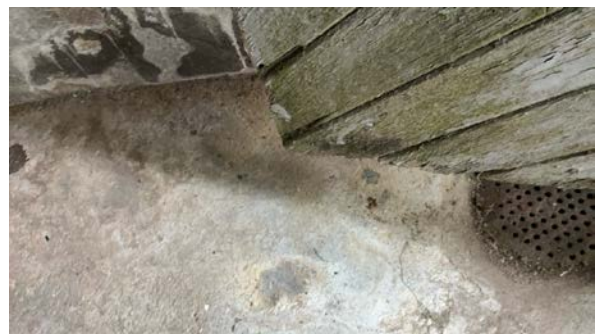
## TG 3 Overflater

Avvik: • Det er stedvis påvist synlige skader på overflater.

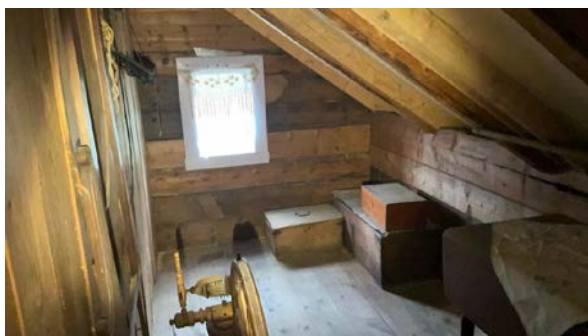
## TG 3 Etasjeskille/gulv mot grunn

Avvik: • Det er påvist fuktskader i etasjeskiller

• Målt høydeforskjell på over 20 mm innenfor en lengde på 2 meter. Tilstandsgrad 3 gis med bakgrunn i standardens krav til godkjente måleavvik.

• Målt høydeforskjell på over 30 mm gjennom hele rommet. Tilstandsgrad 3 gis med bakgrunn i standardens krav til godkjente måleavvik.

Utifra lekkasjer som har vært er det sannsynlig at det også kan forekomme råteskader i bjelkelagene.

I bjelkelag i kjeller er det påvist mottangrep, betydelig fuktskader etc.

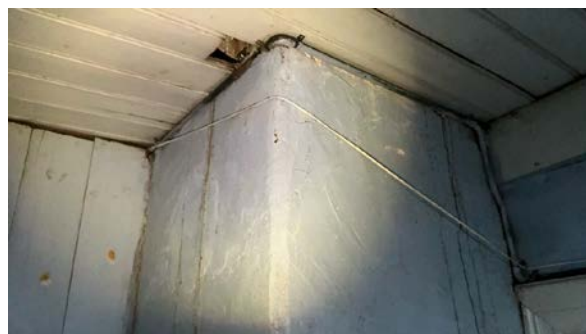
## TG 3 Rom Under Terreng

Avvik: • Det er påvist synlige fukt/råteskader i treverk i underetg./kjeller, hulltaking er derfor ikke nødvendig

Det er registrert generelt høyt fuktnivå i treverk i kjeller, med målte verdier i området ca. 30-60%. Dette indikerer et fuktbelastet miljø med høy risiko for biologiske skader. Det er påvist råteskader i gulvbord, stenderverk i tilknytning til isoporkledde vegger samt i bjelkelag mot hovedetasje.

Det er videre registrert synlig fuktgjennomtrenging gjennom grunnmur, herunder aktiv vanninnslag i enkelte områder, spesielt ved ytterhjørner.

Bruk av synlig isoporplater mot grunnmur er ikke en brannteknisk godkjent løsning og kan i tillegg bidra til å skjule bakenforliggende skader, herunder fukt, saltutslag og nedbrytning av murverk.

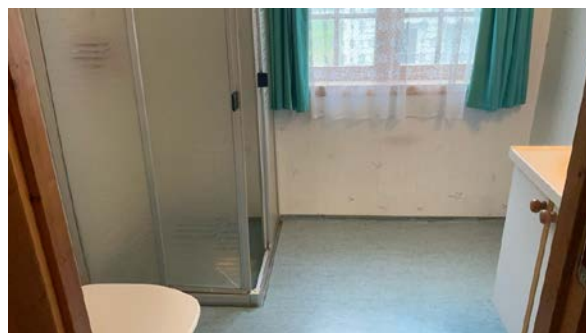
Oversikt bad

Avvik: • Våtrommet må oppgraderes for å tåle normal bruk etter dagens krav.

Badet har et høyst usikkert tettesjikt, det er påvist løsnet tapet, tegn på bakenforliggende fuktskader etc.

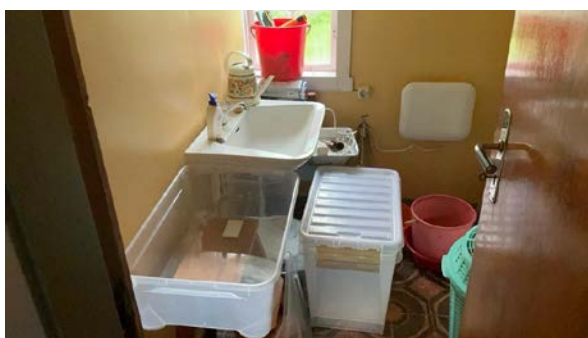
Oversikt vaskerom

Avvik: • Våtrommet må oppgraderes for å tåle normal bruk etter dagens krav.

Badet har ikke noe tilfredstillende tettesjikt, rustskader i sluk, belegg kun tilskjært rundt sluk, ingen ventilering etc.

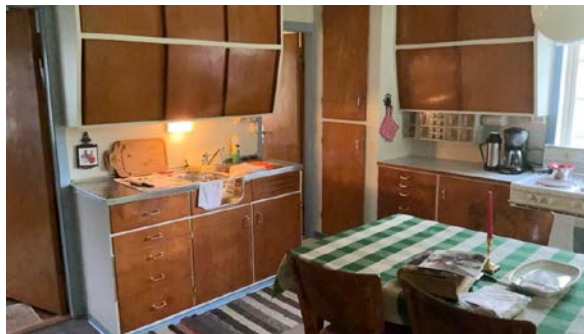
Oversikt kjøkken

Det er i benkeskap påvist fuktskader i bunnen.
