# Andreas Qualessgate 5A

Sulitjelma - Halvpart av vertikaldelt bolig i  
Andreas Qualessgt. 5A. Nydelig utsikt

Befaringsdato: 21.05.2025

Rapportdato: 11.06.2025

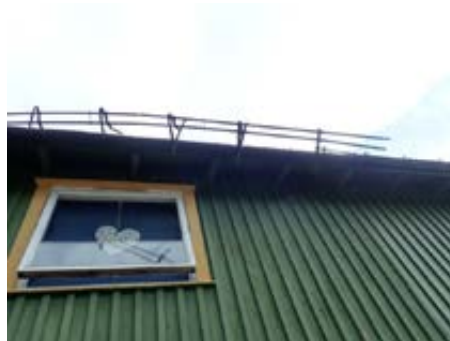
Mer enn halvparten av forventet brukstid er passert på undertak. Utvendige beslagsløsninger er ikke fagmessig utført. Det må påregnes skader i takplater i forbindelse med løsnet snøfanger.

Stor skade i snøfanger på en side. Her må det påregne skader i takplatene i forbindelse med innfestingen av snøfanger.

Skadet snøfanger

Montere ny snøfanger og eventuell reparere skader i takplatene.

Det må etableres nye snøfanger på en side og eventuell skader i takplatene repareres.

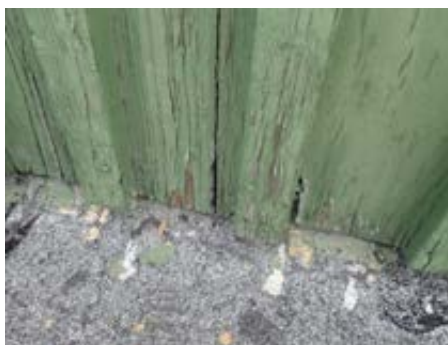
Det er ingen eller liten lufting i nedre kant av kledning mot grunnmur. Det er påvist spredte råteskader i bordkledningen. Deler av kledningen fremstår med malingsavflassing.

Råteskadet kledning ved altan

Konsekvens/tiltak: Råteskadet trekledning må skiftes ut. Råteskader i bordkledningen kan fortsette å utvikle seg både i tilleggende bordkledning og til bakenforliggende veggkonstruksjon, dersom en ikke foretar tiltak. Det bør foretas tiltak for å bedre lufting av kledningen. Uten tilstrekkelig lufting bak bordkledningen kan fuktighet som trenger inn bak bordene eller gjennom veggene innenfra ikke tørke opp. Dette skaper ideelle forhold for råtesopp og muggvekst. Skrape kledningen og overflatebehandling bør utføres.

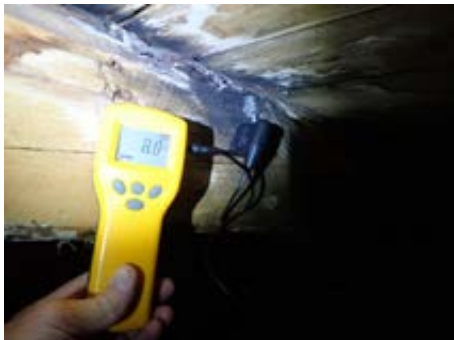
Det er begrenset/dårlig ventilering av takkonstruksjonen. Det er påvist avvik rundt gjennomføringer i takflaten. Det er påvist fukt-/råteskader i takkonstruksjonen. Det er påvist fuktskjolder/skader i takkonstruksjonen. Det er registrert symptom på fuktskader i konstruksjonen. Det er synlige fuktskader i trobordene og i sperrene - synes å være fra tidligere lekkasje - før nytt tak ble etablert.

Fuktskadede sperre - Ca. 9% fukt - betegnes som tørt

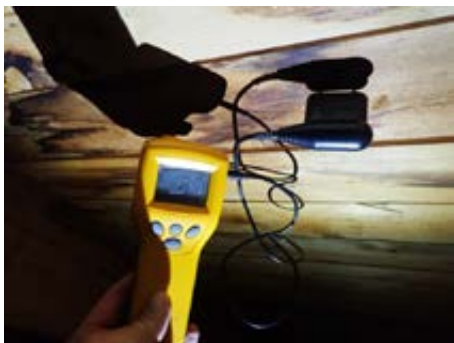
Ca 8 % fukt i trobordene - betegnes som tørt

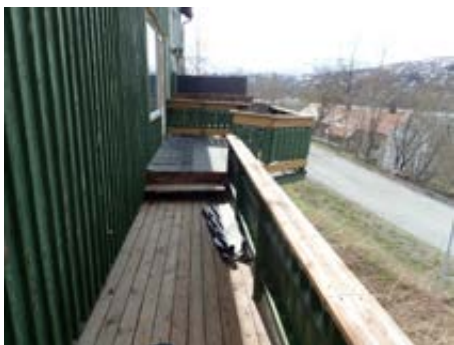
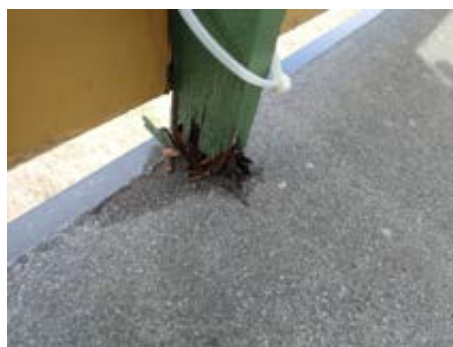
Det er påvist fukt-/råteskader i konstruksjonen. Rekkverket er for lavt i forhold til dagens krav til rekkverkshøyder. Store skjevheter på del av altan samt del av dekke mangler bord. Rekkverkshøyden er 83 cm.

Råteskadet rekkverk

Konsekvens/tiltak: Råteskadet trekledning må skiftes ut. Gjennomføre ytterligere undersøkelser og foreta utbedring av skade. Råteskadete konstruksjoner må skiftes ut.

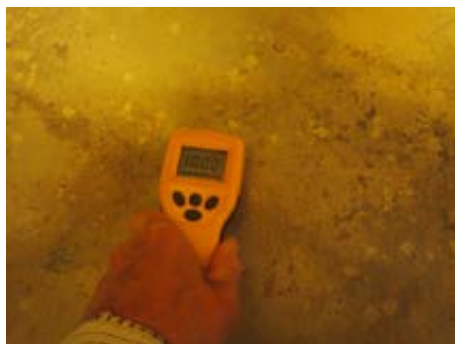
Det er påvist indikasjoner på noe fuktgjennomtrenging i kjellergulv. Det er påvist indikasjoner på noe fuktgjennomtrenging inn i kjellermur. Det indikeres mye fukt i gulv og i nedre del av veggene. Årsaken kan skyldes svekket drenering.

Det indikeres mye fukt i gulvene

Konsekvens/tiltak: Det påviste fuktnivå gir grunn til å overvåke konstruksjonen jevnlig for å se utvikling over tid, og eventuelt foreta tiltak for å unngå fuktskader. Det bør gjøres tiltak for å senke fuktigheten.

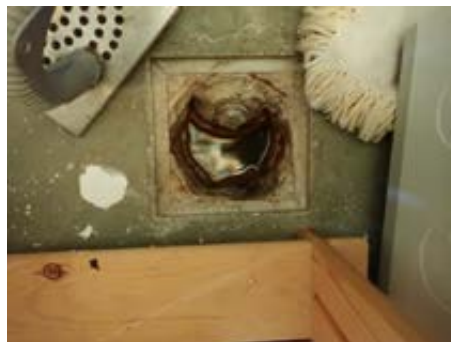
Soil-sluk i betonggulv

- Eldre sluk av støpejern er ofte utsatt for rust som kan medføre lekkasjer. Eventuelle lekkasjer kan medføre fuktskader på tiliggende konstruksjoner.
- Det må foretas utbedring for å unngå fuktskader i konstruksjonen.
- Konsekvensene av ikke-fagmessig utførelse rundt sluk og klemring på våtrom kan medføre lekkasjer og fuktskader.
- Det må etableres tilfredsstillende tettesjikt/membran på våtrommet.

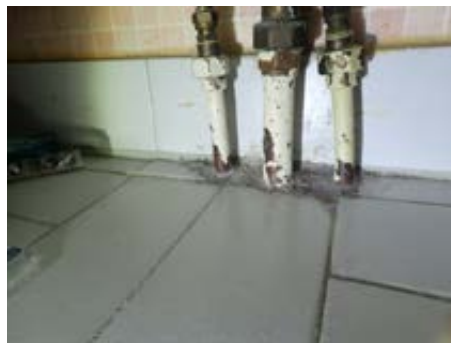
Rør gjennomføring uten mansjett

Vann og avløpsrør gjennom gulvet har ikke synlig mansjett. Sikre rørgjennomføringene for lekkasje ned i gulvet.

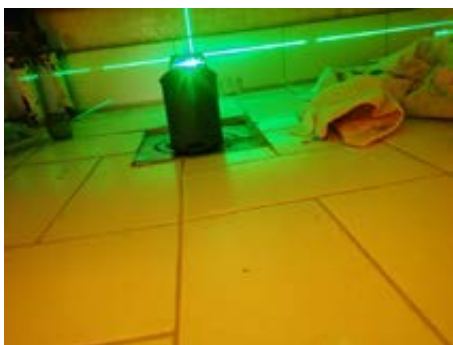
- Uten tilfredsstillende klemring er det vanskelig å sikre en vanntett overgang mellom smøremembranen og sluket. Dette øker risikoen for at vann kan sive ned langs sidene av sluket og forårsake fuktskader i gulvkonstruksjonen og omkringliggende område.

Sluk under innredning

Som forebyggende tiltak er det derfor viktig at sluket blir renset for avfallsstoffer, for på best mulig måte ivareta at en raskest mulig avrenning skjer. Dette er et midlertidig tiltak, men ikke tilstrekkelig nok for å kunne være helt sikker på å unngå lekkasjer i området rundt sluket.

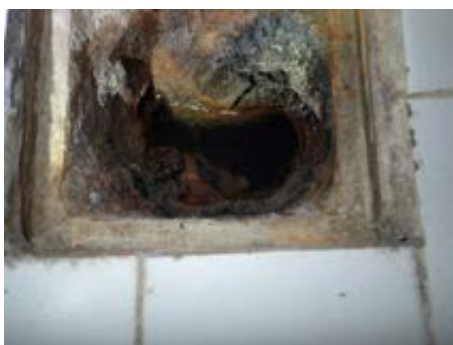
Eldre sluk av støpejern er ofte utsatt for rust som kan medføre lekkasjer. Eventuelle lekkasjer kan medføre fuktskader på tiliggende konstruksjoner. Konsekvensen er at det kan oppstå fuktskader i konstruksjonen bak overflatematerialet. Vann kan trenge inn gjennom utette rørgjennomføringer og forårsake fuktskader ved fukttilførsel gjennom enten bruksvann eller lekkasjevann. Det må gjøres nærmere undersøkelser. Manglende membran/tettesjikt medfører risiko for lekkasjer og fukt i konstruksjonen. Løsningen/utførelsen rundt rørgjennomføringer gir fare for fukt inn i konstruksjoner. Overvåk tilstanden jevnlig. For å få tilstandsgrad 0 eller 1 må tettesjiktet skiftes ut, men tidspunktet for når dette er nødvendig er vanskelig å si noe om. Uten tilfredsstillende klemring er det vanskelig å sikre en vanntett overgang mellom smøremembranen og sluket. Dette øker risikoen for at vann kan sive ned langs sidene av sluket og forårsake fuktskader i gulvkonstruksjonen og omkringliggende område. Som forebyggende tiltak er det derfor viktig at sluket blir renses for avfallsstoffer, for på best mulig måte ivareta at en raskest mulig avrenning skjer. Dette er et midlertidig tiltak, men ikke tilstrekkelig nok for å kunne være helt sikker på å unngå lekkasjer i området rundt sluket.

Rustet jernsluk

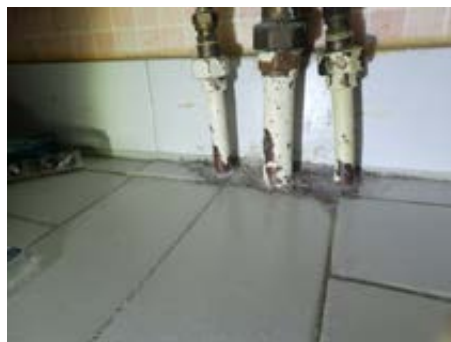
Det er påvist mangelfull/feil utførelse rundt rørgjennomføringer e.l. som gir fare for fukt i konstruksjonen i våtsone. Membran i kombinasjon med gammelt sluk uten klemring. Membran er smurt ned på sluk. Membran kan ikke konstateres (ikke synlig og det foreligger heller ikke dokumentasjon). Mer enn halvparten av forventet brukstid er passert på membranløsningen. Mer enn halvparten av forventet brukstid er passert på slukløsningen. Vurdering basert på alder. Tilstandsgrad 2 gis med bakgrunn i at mer enn halvparten av forventet brukstid for membran/ tettesjikt er passert. Det er nå ingen symptomer på funksjonssvekkelse, men vær oppmerksom på at dette er en risikokonstruksjon. Det er direkte avløp fra dusjkabinett - sannsynlig til sluk i gulvet.

Utett rørgjennomføring

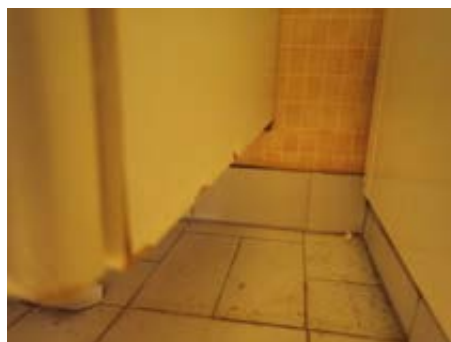
Det er påvist riss/sprekker i utstyr på våtrommet. Det er påvist skader på innredning. Fuktskader på innrednings dørene og skap-side mot dusjkabinett.

Fuktskader i skap side

Nye dører på innredningen skiftes.

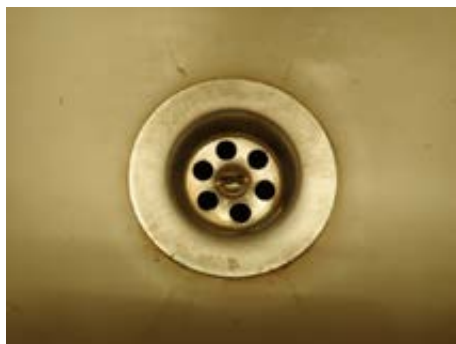
- Riss er vanligvis overfladiske skader i servantens overflate eller glaser. Konsekvensene av riss er hovedsakelig kosmetiske.

Sprekker i servant

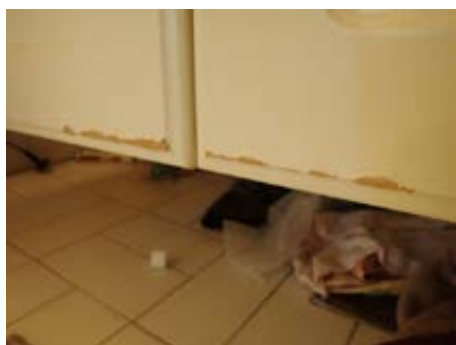
Fukt/vannskader i innrednings dørene

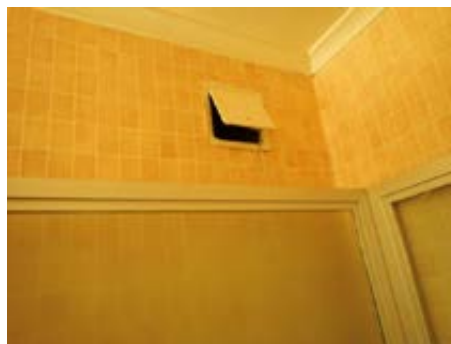
Rommet har kun naturlig ventilasjon. Våtrommet mangler tilluftsventilering, f.eks. spalte/ventil ved dør. Det er mangelfull ventilasjon av våtrommet.

Ventil i vegg

- Elektrisk avtrekksvifte bør monteres for å lukke avviket.
- Det bør etableres tilfredsstillende tilluft til våtrom f.eks. luftespalte ved dør e.l.
- Over tid kan manglende tilluftsventilering resultere i mugg- og soppdannelse, spesielt på steder som ikke får god nok luftgjennomstrømning.

Det anbefales å etablere bedre ventilasjon. Dette har stor betydning i forhold til fuktpåkjenning. Mekanisk ventilasjon er å foretrekke fordi den normalt trekker fuktig luft effektivt ut.

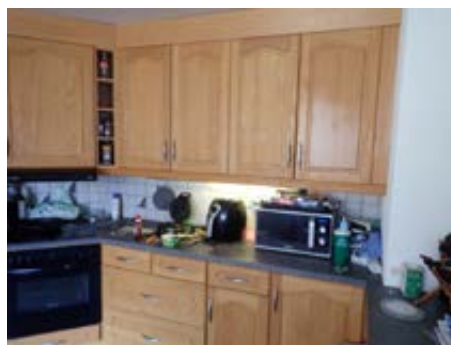
Det er påvist skader på overflater/kjøkkeninnredning utover normal slitasjegrad. Skjolder i overflaten på skapdører.

Eik heltre innr.

- Det er ikke behov for utbedringstiltak.
- Det må påregnes lokal utbedring/utskiftning.

Avviket er kun visuelt.

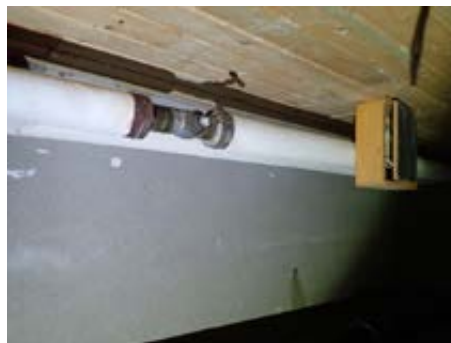
innvendige vannledninger. Ingen spesielle avvik ble registrert. Eldre anlegg hvor lekkasje kan oppstå.

Stoppekran fra byggeår.

- Det er ikke behov for utbedringstiltak siden anlegget fungerer i dag, men ut ifra alder kan skader plutselig oppstå på eldre anlegg.
- Anlegget må sjekkes av fagperson, som må utføre eventuelle tiltak på anlegget.
- I forbindelse med oppgradering av våtrom vil det være naturlig med utskiftning av rør.

Anlegget bør sjekkes av fagperson, som må utføre eventuelle tiltak på anlegget.

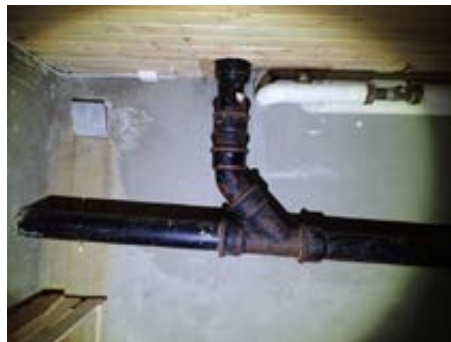
Soil avløpsrør.

- Det er ikke behov for utbedringstiltak siden anlegget fungerer i dag, men ut ifra alder kan skader plutselig oppstå på eldre anlegg.
- I forbindelse med oppgradering av våtrom vil det være naturlig med utskiftning av rør.

Ingen spesielle tiltak synes å være nødvendig utover jevnlig kontroll.

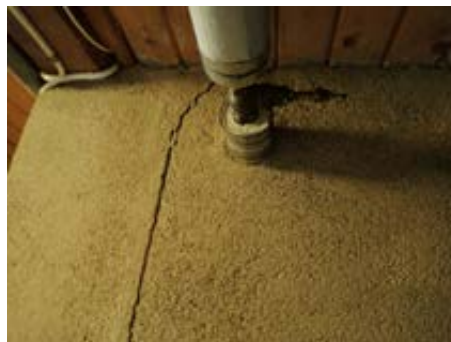
Grunnmuren har sprekkdannelser. Det presiseres imidlertid at det ikke er foretatt noen som helst geotekniske undersøkelser og derved er det kun svært begrensede muligheter for nøyaktig kunnskap om byggegrunn og stabilitet som kan gjøres.

Sprekk i innvendig mur

- Lokal utbedring må utføres.

Generell reparasjon av sprekken utføres
