Bjørkavåggjerdet 10

Del av tomannsbolig med 3 soverom, carport og utsikt

Befaringsdato: 03.03.2026

Rapportdato: 16.03.2026

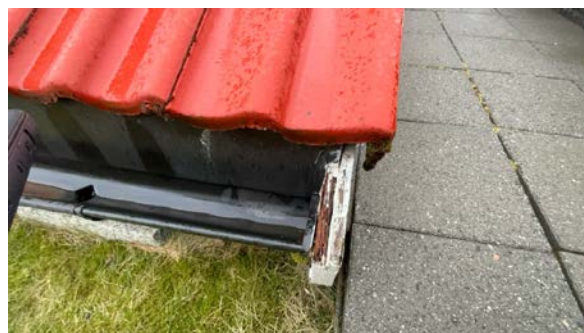
- Det er observert råteskader i vindskibordene.

Råte på vindskibord

- Vindskibord på carporttak må skiftes for å hindre videre råteskader og for å beskytte underliggende konstruksjoner mot fukt og forringelse.
- Taktekking bør rengjøres for mose, da mose holder på fuktighet og kan føre til vanninntrengning under taksteinen, noe som øker risikoen for skader på taktekking og tilstøtende konstruksjoner.
- Manglende utbedring kan føre til forkortet levetid på taket, samt skader i både taktekking og nærliggende konstruksjoner. Det endelige omfanget av avviket er ikke avklart, og skjulte følgeskader kan ikke utelukkes.
- Kostnadsestimat gjelder lokal utbedring av knekte takstein og vindskibord.

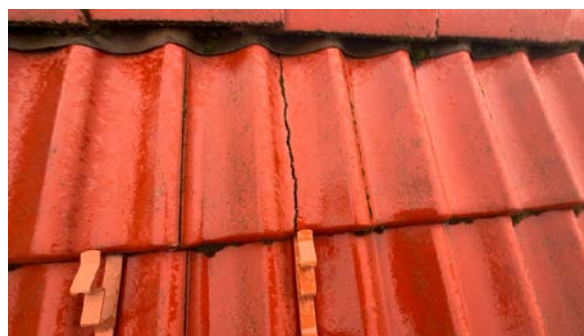
- Mer enn halvparten av forventet brukstid er passert på taktekkingen.
- Det er enkelte knekte taksten.
- Det er påvist andre avvik:
- Taktekkingen har mose og slitasje på grunn av elde.

Sprekk i flere takstein langs stakstige

- Knekte takstein må skiftes.
- Dersom avvik ikke utbedres er det fare for videre skadeutvikling.
- Lokal utbedring må utføres.

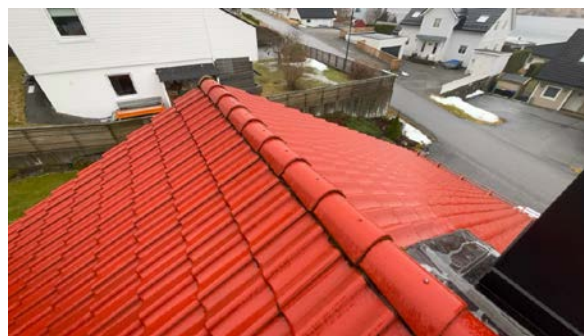
Små tendenser til mose.

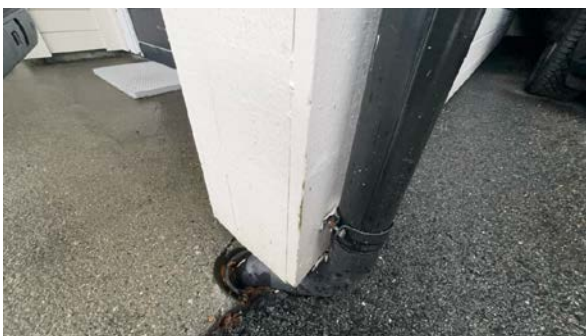
Mindre tegn til slitasje.

- Det bør foretas tiltak for å bedre lufting av kledningen.
- Uten tilstrekkelig lufting bak bordkledningen kan fuktighet som trenger inn bak bordene eller gjennom veggen innenfra ikke tørke opp. Dette skaper ideelle forhold for råtesopp og muggvekst.
- Andre tiltak:
- Det må foretas tiltak for å lukke avviket.

- Kledning må overflatebehandles.
- Manglende utbedring/ tiltak kan føre til skader i trekledning og nærliggende konstruksjoner. Vi spesifiserer at det endelige omfanget av avviket ikke er avklart og at skjulte følgeskader ikke kan utelukkes.

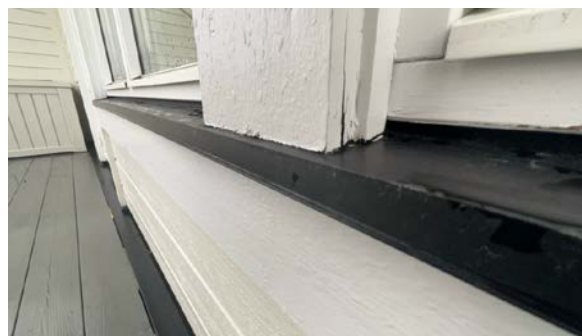
Litt værslitte karmen og lister

- Det bør utføres vedlikehold og utbedring av de værslitte karmene for å forhindre ytterligere forringelse.
- Manglende tiltak kan føre til skader på vinduene, samt økt risiko for råte.

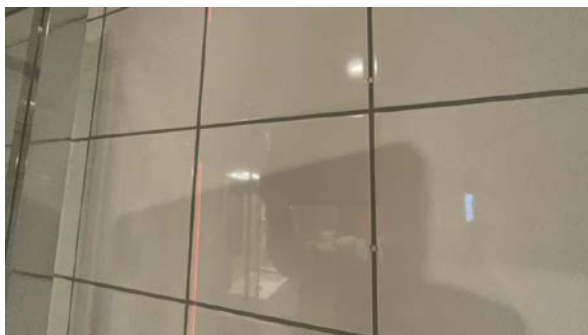
Eldre skruer hull er observert. Igjenfuget

- Fugene bør kontrolleres jevnlig for å sikre at skruer hullene forblir tilstrekkelig tette.
- Dersom tettingen svikter, kan det oppstå fuktskader i konstruksjonen.
- Bruk av dusjkabinett reduserer risikoen for skade.

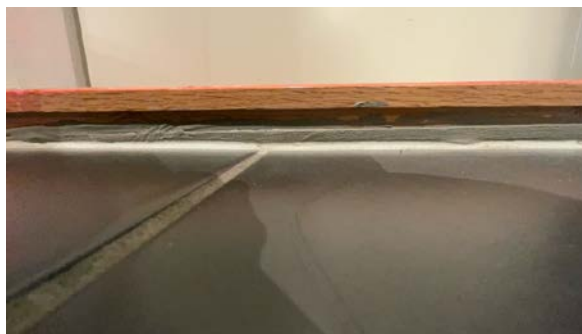
Synlig tett oppkant ved dør.

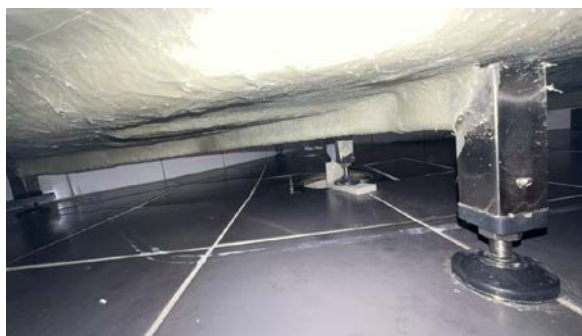
- Det er viktig å merke seg at levetiden til en membran varierer basert på kvalitet, installasjon og bruk. Eldre membraner kan bli sprø og sprekke opp, noe som fører til at de mister sin vanntettende funksjon. Dette kan resultere i vannlekkasjer gjennom vegger og gulv og fuktskader.

Sluk under dusjkabinett

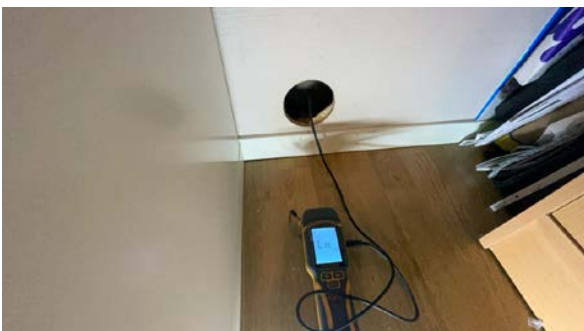
Det er foretatt én fuktmåling i tilstøtende rom, nærmest mulig dusjsonen/ våtsonen. Hullboringen er utført fra bod. Dette er ikke best egnet plassering, men den nærmeste tilgjengelige. Det ble målt 7 vektprosent fuktighet i trevirke. Vektprosent blir gradert slik:

Fuktmåling - Tørt
