# Tilstandsrapport

Kombinert bolig og butikkbygg -  
Digerneshuset

Kyrkjegata 35, 6150 ØRSTA

Befaringsdato: 06.05.2026

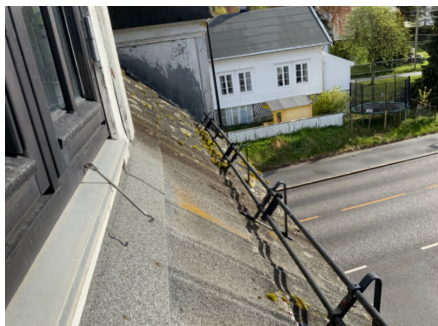
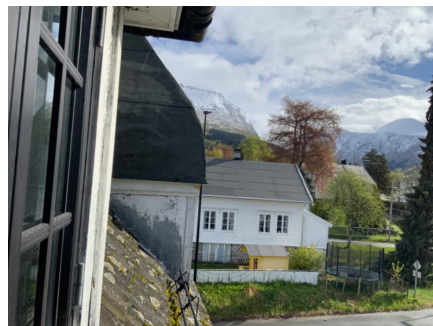
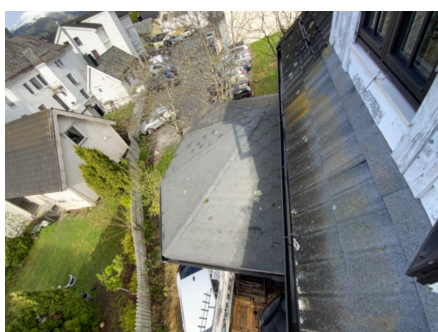
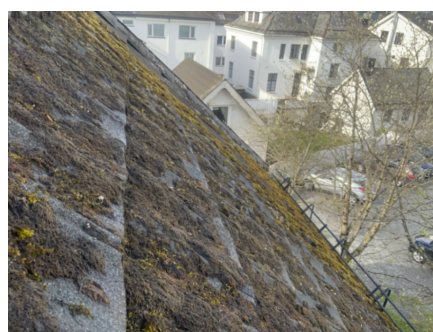
## **Nedløp og beslag**

På tårn er det begynnende råteskade på vinduslister og trelistene opp mot taket, som må vedlikeholdes/skiftes.

Takrenner og siler bør renses for å sikre god vannavledning og unngå vannskader på bygningen.

Malingsslitte beslag på arker og tårn bør males eller skiftes for å forhindre rust og videre forringelse, noe som kan føre til lekkasjer og skader på underliggende konstruksjoner.

Begynnende råteskader på vinduslister og trelistene på tårnet må utbedres eller skiftes i nær fremtid for å hindre ytterligere skade og redusert levetid på konstruksjonen.

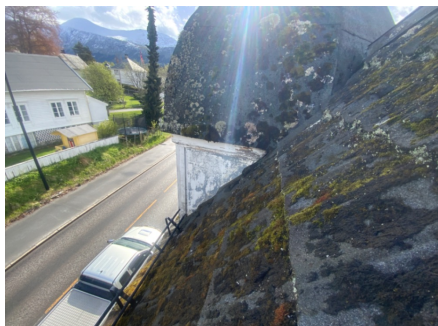
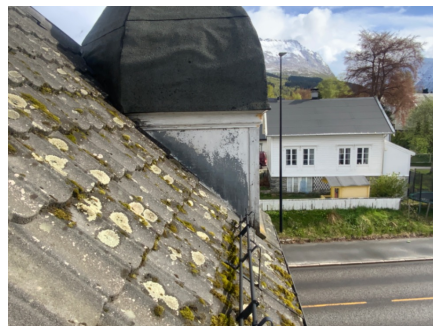
Råteskader på listverk på tårn

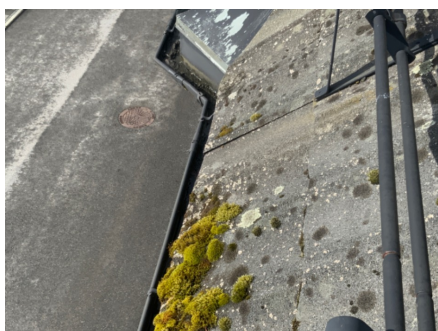
Takrenner må renskes

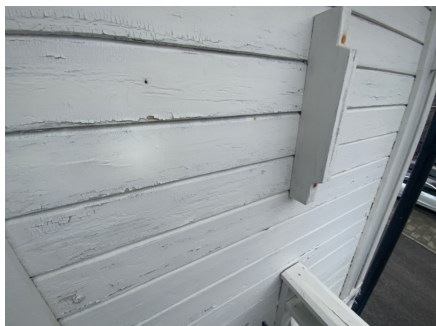
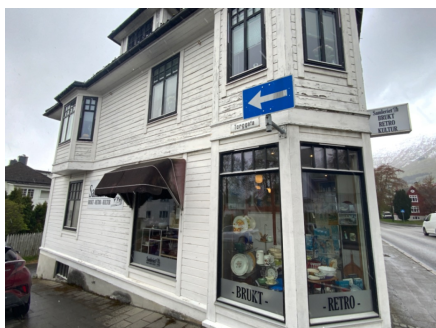
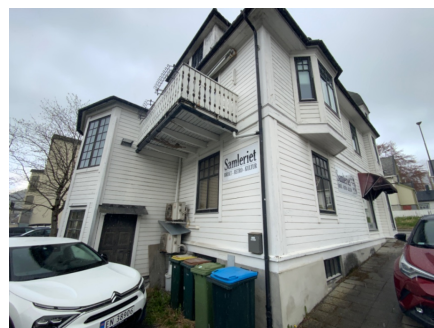
## Veggkonstruksjon inngangsparti

- Det er påvist betydelige råteskader i bordkledningen.

På grunn av en lekkasje fra teknedløpet har det oppstått råteskader på kledningen på huset, samt skader nedover veggen i tilknytning til inngangspartiet. Det er også skader på takteking og takrenne, og papptaket på inngangspartiet er kraftig mosegrodd.

Råteskadene er observert på kledningen og nedover veggen ved inngangspartiet. Det kan ikke utelukkes at det også er råteskader inne i veggen på dette området.

- Råteskadet trekledning må skiftes ut.
- Andre tiltak:

Skadene må utbedres, inkludert utskifting av råteskadet kledning, fjerning av mose på taket samt reparasjon av takteking og takrenne.

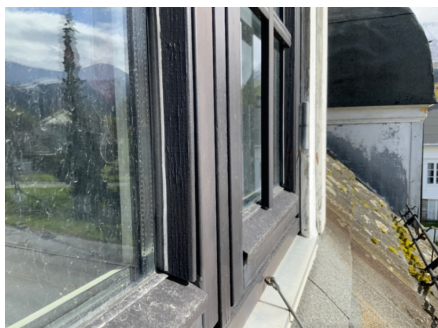
## TG 2 Velux takvinduer

- Karmene i vinduer er slitte og det er sprekker i trevirket.

Det er sprekke i lakken i nedkant av vinduskarm.

Vi anbefaler rengjøring av takvinduer samt utbedring av sprekker i lakken og treverket.

Det bør også kontrolleres og eventuelt etterstrammes beslagskruer for å hindre utetthet, som kan føre til fuktskader og oppfukting av underliggende konstruksjon.

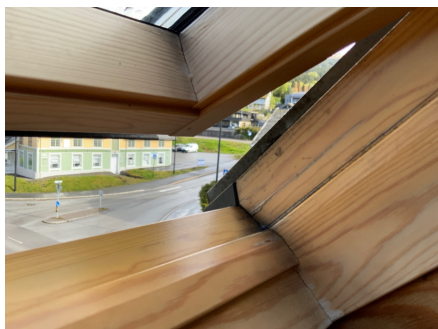
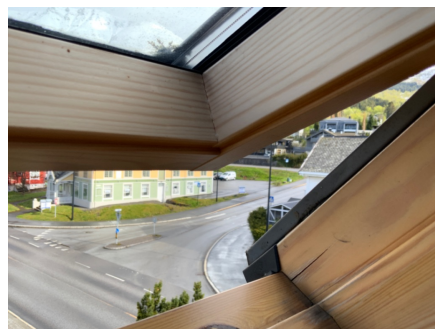
## TG 2 Vinduer i 1. og 2. etg.

- Karmene i vinduer er slitte og det er sprekker i treverket.

Det bør utføres utvendig vedlikehold/maling og utbedring av sprekker i treverket for å hindre videre forringelse.

Dersom dette ikke utbedres, kan det føre til redusert isolasjonsevne, økt varmetap og risiko for fukt- og råteskader i vinduskarmene og omkringliggende konstruksjoner.

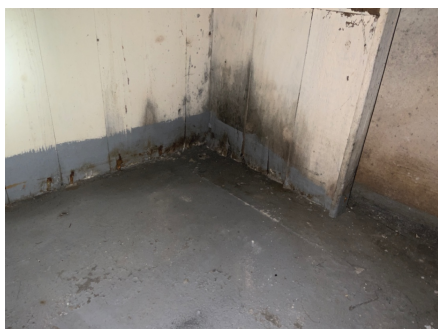
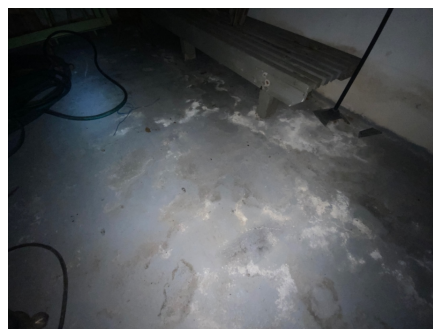
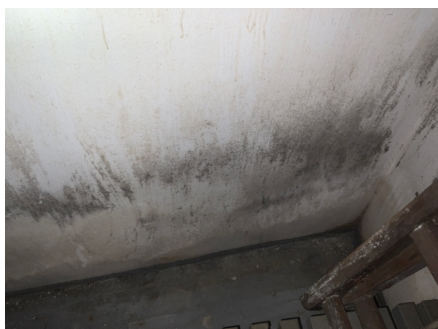
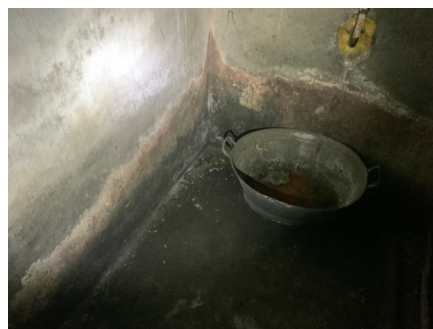
- Det er påvist indikasjoner på noe fuktgjennomtrenging i kjellergulv.
- Det er påvist indikasjoner på noe fuktgjennomtrenging inn i kjellermur.
- Det er påvist synlige fukt/råteskader i treverk i underetg./kjeller, hulltaking er derfor ikke nødvendig

Huseier opplyser at råteskaden på delevæggen skyldes en tidligere lekkasje i forbindelse med inngangstrappen, som pågikk over noen år. Etter utbedring av lekkasjen er forholdene forbedret.

Råteskade på lettskillevegg

Det bør utbedres råteskadet treverk på delevegg, samt vurderes tiltak for å redusere fuktgjennomtrenging i kjellermur og gulv.

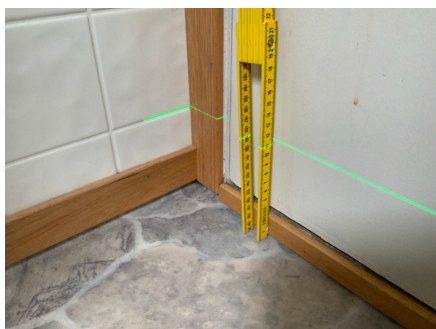
10 mm motfall

Estimatet gjelder oppretting av gulv og etablere fall med nytt våtromsbelegg.
