# Tilstandsrapport

📍 Nerdrumveien 83, 1900 FETSUND

# gnr. 416, bnr. 46

Oppdragsnr.: 20463-2394

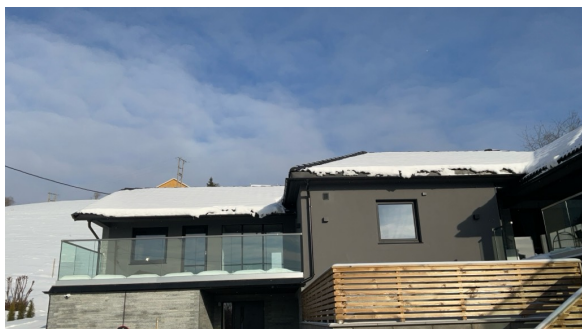
Levetid | Betongtakstein over 30 år - "Mer enn halvparten av forventet brukstid er oppbrukt"

Levetid | Undertak over 30 år - "Mer enn halvparten av forventet brukstid er oppbrukt"

Snødekket tak

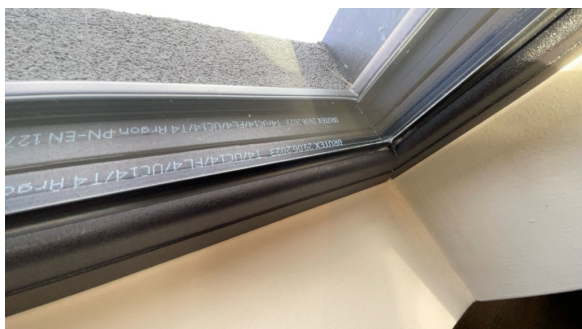
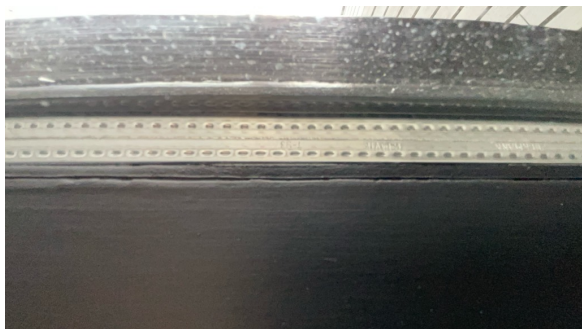
Produksjonsår

Utvendig: Punktvis sprekker i materialet og i overflatebehandlingen.

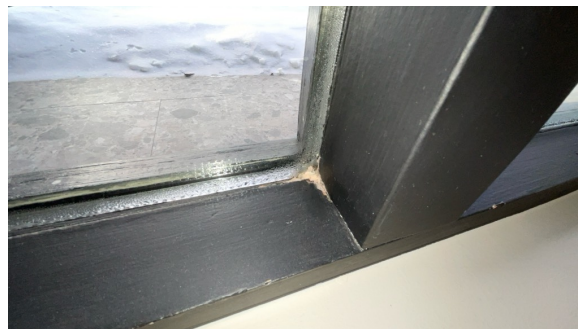
Innvendig: Punktvis sprekker i overflatebehandlingen, kondens og muggdannelse.

Sprekker i materialer og overflatebehandling gir økt risiko for fuktopptak og videre slitasje. Kondens og muggdannelse innvendig tyder på fuktbelastning og redusert ventilasjon. Vinduer bør vedlikeholdes og rengjøres.

Kondens/muggdannelse

Vinduer som nærmer seg eller har passert normal brukstid kan ha redusert isolasjonsevne og dårligere tetthet mot trekk. Slitasje på pakninger/karm kan medføre varmetap. Det kan være skjulte skader som ikke er synlige uten inngrep. Kjøper bør påregne vedlikehold, reparasjon eller utskiftning på sikt grunnet alder. Normal tid før utskifting av trevindu er 20 - 60 år.

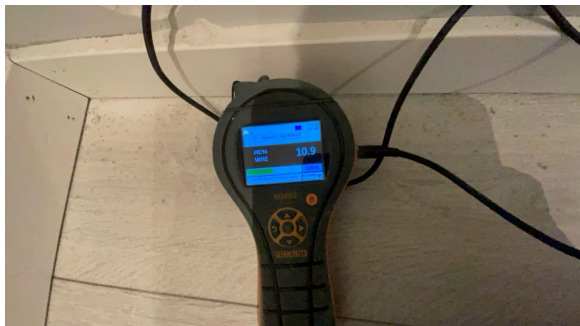
Fuktmåling

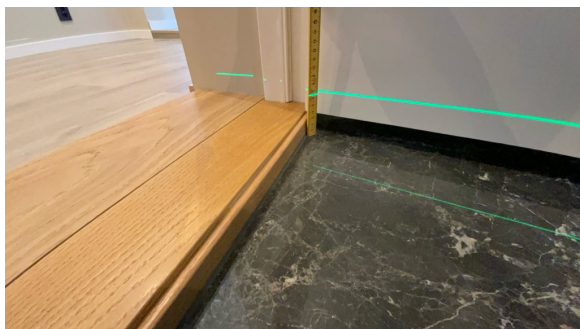
Høydeforskjell (flis ved terskel)

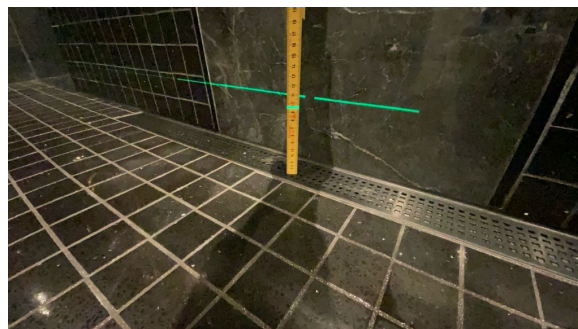
Høydeforskjell (ved sluk)

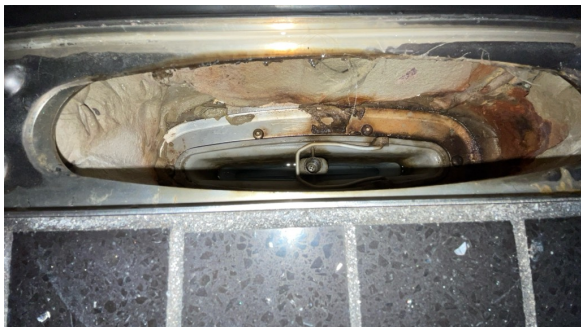
Rennesluk i dusjsonen.

Synlig klemt underliggende membran under klemring.  
Smøremembran på vegger.

Sluk

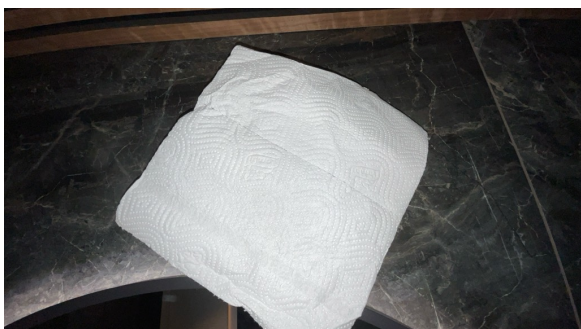
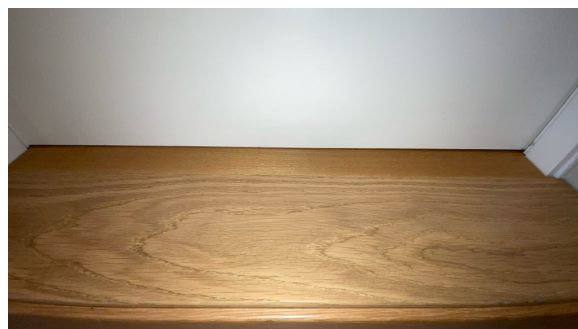
Papirtest

Liten spalte for tilluft

For liten spalte under dørbladet reduserer lufttilførselen til badet og kan gi utilstrekkelig ventilasjon. Dette kan føre til høy luftfuktighet, kondens og risiko for mugg- og soppdannelse. Spaltehøyden bør økes i tråd med anbefalingene fra SINTEF Byggforsk (ca. 10 mm) for å sikre tilfredsstillende luftutveksling og fuktsikkerhet.

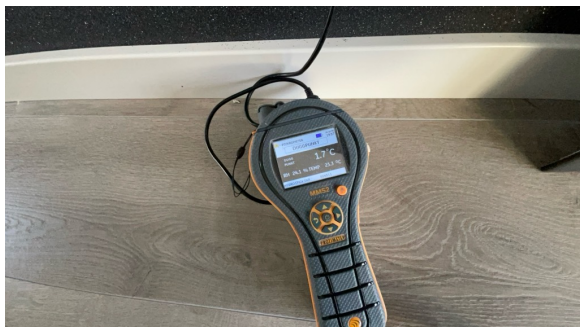
Fuktmåling ble utført gjennom inspeksjonsluke/luke for el-opplegg som er mot dusjonen.  
Det er målt relativ luftfuktighet i vegg.  
Det ble ikke konstatert fukt ved måling.

Fuktmåling i vegg mot våtsone

Bad og tilhørende konstruksjoner er fuktutsatte. Jevnlige kontroller anbefales for å avdekke eventuelle endringer over tid.

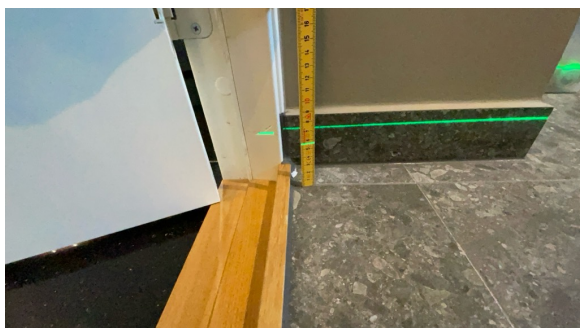
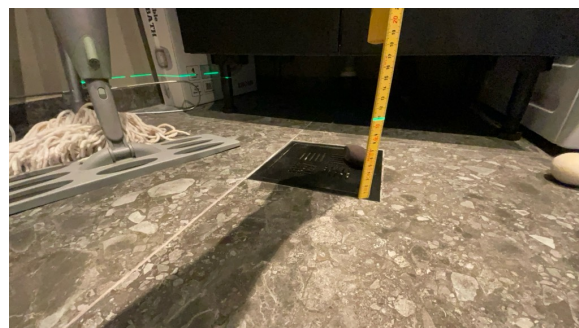
Det er påvist noe hullyd i enkelte fliser. Flisene sitter godt, ingen riss i fuger. Strakstiltak ikke nødvendig. Ikke vurdert som bom.

Høydeforskjell (flis ved terskel)

Høydeforskjell (ved sluk)

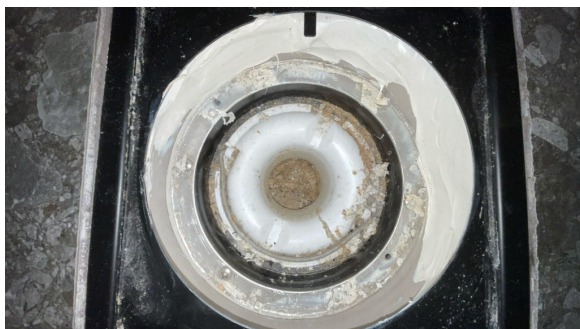
Plastsluk plassert i vaskesone.

Tettesjikt: Smøremembran.

Sluk

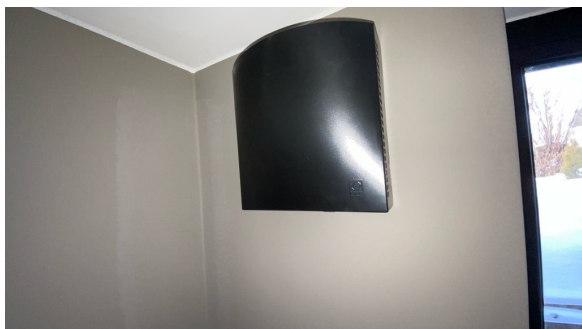
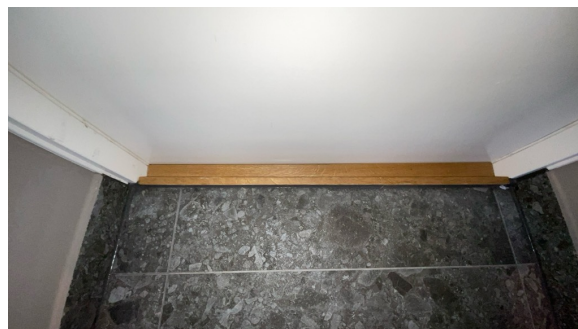
Svak ventilasjon på et våtrom kan føre til konsekvenser som fuktskader og muggvekst.

Tilluftsventil

Ingen spalte for tilluft

Manglende spalte for tilluft under dør gir redusert luftutskifting på badet. Spalte eller annen tilluftsløsning bør etableres for å sikre tilfredsstillende ventilasjon.

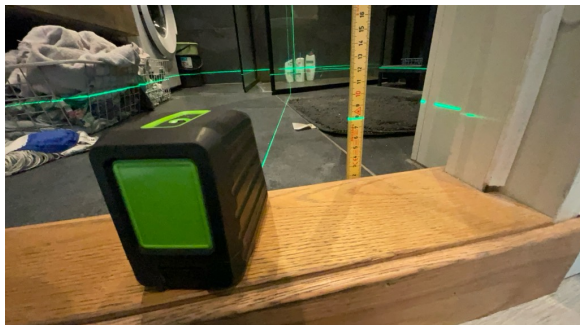
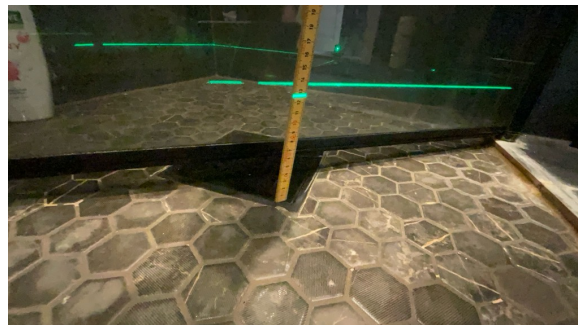
Høydeforskjell (flis ved terskel)

Høydeforskjell (ved sluk)

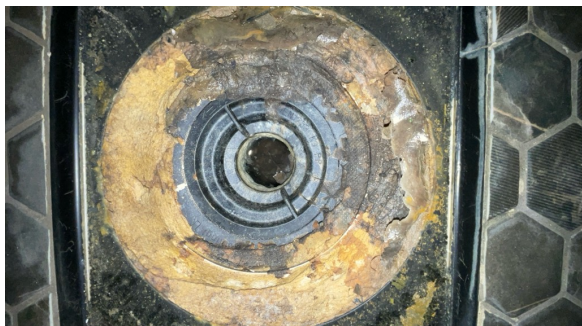
Tettesjikt: Smøremembran.

Sluk

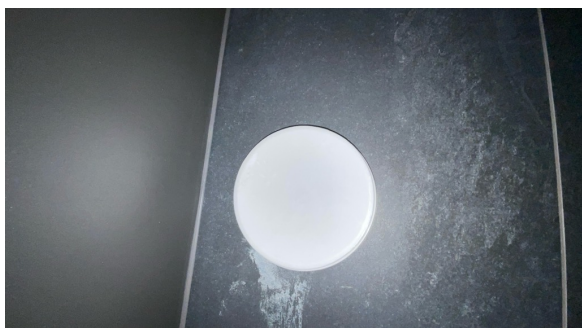
Svak ventilasjon på et våtrom kan føre til konsekvenser som fuktskader og muggvekst.

Tilluftsventil

Elektrisk avtrekksvifte bør monteres dersom mulig.

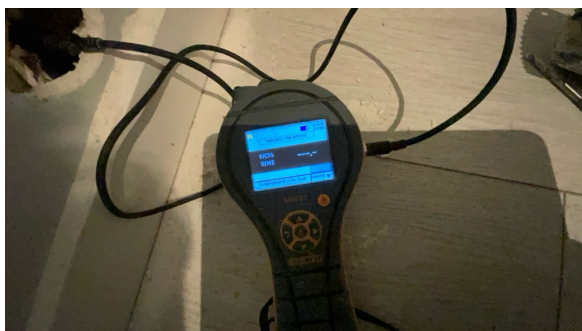
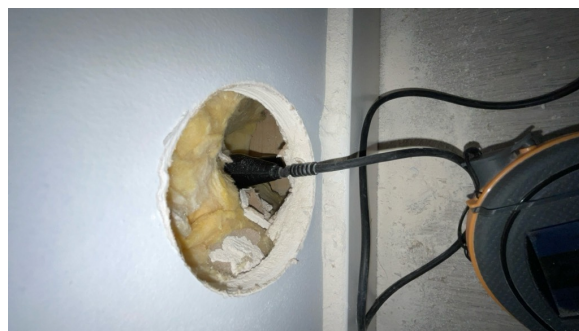
Det ble ikke registrert forhøyede verdier eller påvist fuktskader.

Fuktmåling

Bad og tilhørende konstruksjoner er fuktutsatte. Jevnlige kontroller anbefales for å avdekke eventuelle endringer over tid.

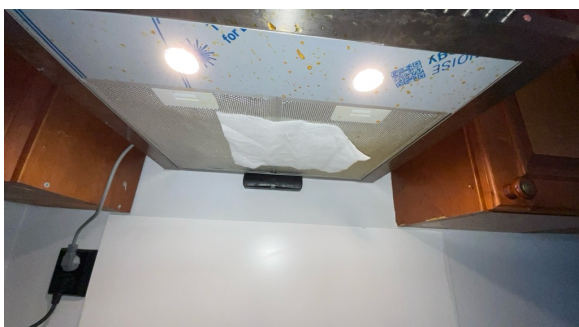
Kullfiltervifte renser noe av luften og sender luften tilbake til rommet. Dette tilfredsstiller ikke dagens krav til forsert avtrekk. Det vil si at luften skal ut av bygget.

Papirtest

Om mulig bør det etableres mekanisk/forsert avtrekk ut fra kokesonen.

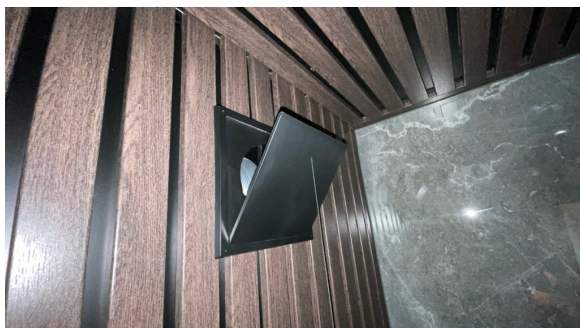
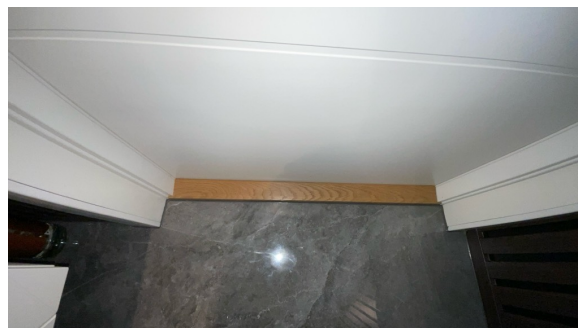
Det er naturlig ventilasjon gjennom ventil i yttervegg.  
Det er ikke spalte under dør eller annen løsning for tilluft til rommet.  
Det er ikke påvist løsning lekkasjesikring fra innebygget sisterner.

Tilluftsentil

Ingen spalte for tilluft

Det bør etableres tilfredsstillende tilluft til våtrom f.eks. luftespalte ved dør e.l. for å sikre god luftutveksling.

Automatisk vannvakt bør monteres for å forhindre en eventuell lekkasje fra innebygget sisterner.

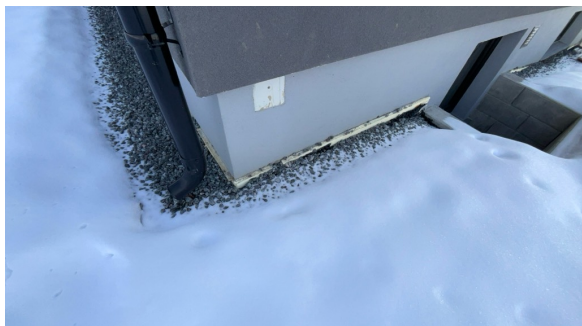
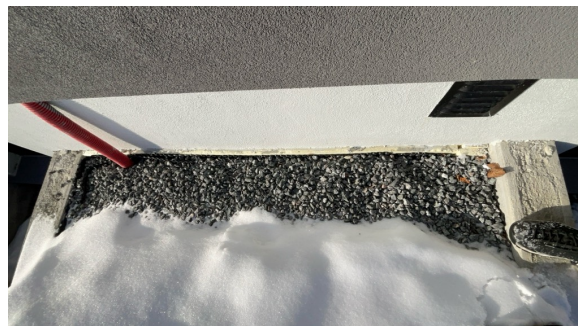
Utvendig tetting/fuktsikring av grunnmuren er avsluttet under utvendig terreng. Det er påvist at det mangler klemlist på knotteplast.

Avsluttet tetting/fuktsikring under terreng kan gi økt risiko for fuktinntrengning i grunnmur. Terreng bør justeres.

Manglende klemlist på knotteplast kan føre til at fukt og jordmasser trenger bak plasten. Klemlist bør monteres for å sikre tilfredsstillende fuktsikring.

Manglende klem-list

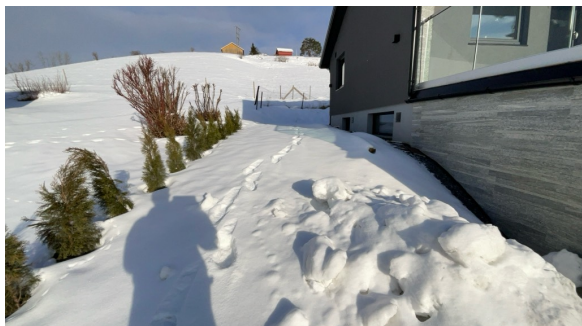
Snødekt tomt

- Det bør foretas nærmere undersøkelser av tomta når den er snøfri.
