Sandvikgata 12

STORDAL

Adresse	Sandvikgata 12 6250 STORDAL
Prisantydning	Kr 1 900 000,-
Omkostninger	Kr 66 490,-
Totalpris	Kr 1 966 490,-
BRA-i/BRA Total	443/502 m ²
Eierform	Eiet
Boligtype	Kombinasjonslokale
Byggeår	1977
Soverom	3
Etasje	2

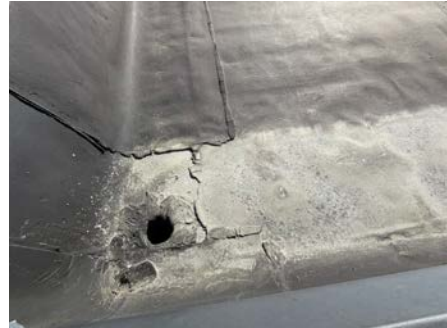
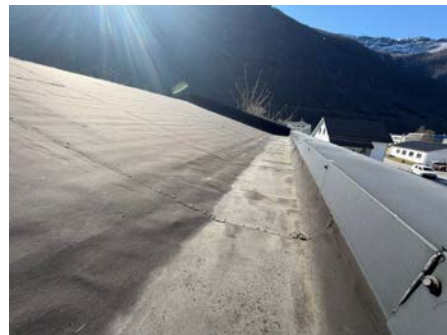
TG 2 Nedløp og beslag

Det er registrert rust i utvendig beslag.

Renner, nedløp og beslag bør følges opp jevnlig og vurderes for utskifting, da mer enn halvparten av forventet brukstid er passert og det er registrert rust i utvendig beslag.

Dersom tiltak ikke iverksettes, er det økt risiko for lekkasjer og følgeskader på bygningen.

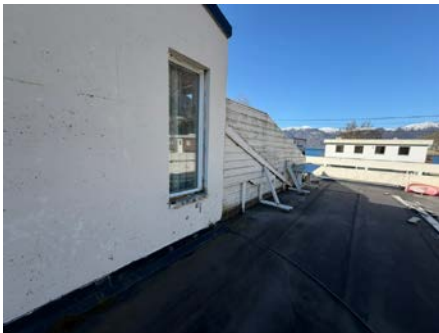
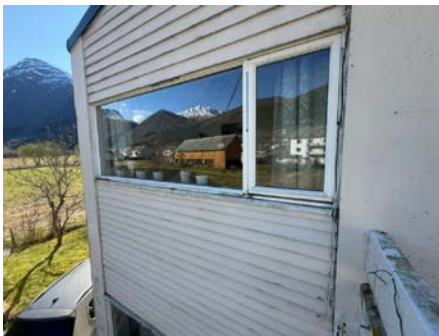
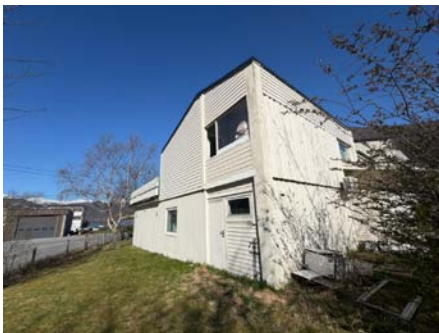
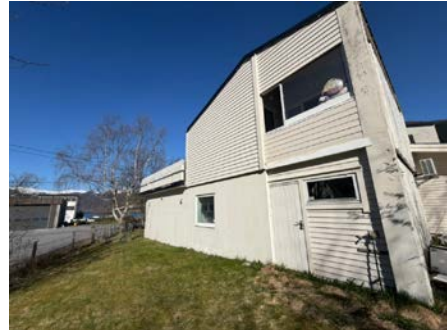
Det er registrert avflassing og sprekker i utvendig betongvegg.

Bordkledningen er værslitt og har sprekker. Det er også registrert stedvis råteskader i bordkledningen.

Avflassing og sprekker i utvendig betongvegg bør utbedres, for eksempel ved rengjøring, reparasjon av sprekker og ny overflatebehandling, for å hindre videre forvitring og inntrenging av fukt som kan skade konstruksjonen.

Værslitt og sprukket bordkledning bør utbedres eller skiftes ut for å unngå ytterligere råteskader og redusert levetid på kledningen, samt for å beskytte underliggende konstruksjon mot fukt og skader.

Kostnadsestimat: 200 000 - 500 000

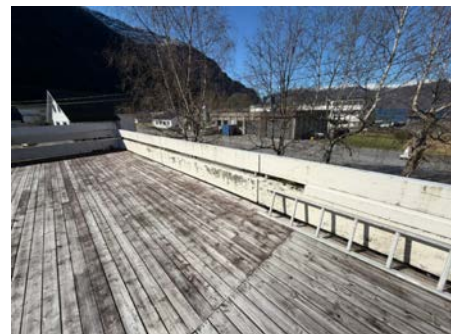
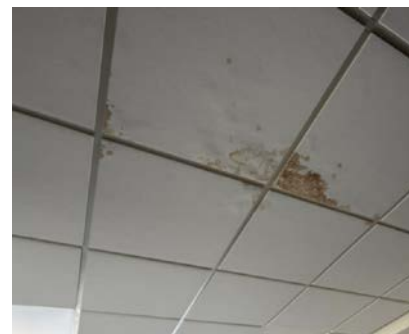
Terrassedekket har sprekker og er værslitt.

Levegg har råteskader.

Det har tidligere vært lekkasjer fra terrassen ned i næringslokalet. Ifølge eier ble dette punktvis utbedret.

Misfarging i himlingsplate fra en eldre lekkasje.

Det bør vurderes full utskifting av tettesjikt/membran og terrassedekke for å sikre mot fremtidige lekkasjer og ytterligere skader på underliggende konstruksjoner.

Dersom tiltak ikke iverksettes, er det økt risiko for vanninntrengning, fuktskader og følgeskader i næringslokalet under terrassen.

Utbedring og/eller utskifting av treverk på levegger, terrassedekke og rekkverk må påregnes.

Kostnadsestimat: 200 000 - 500 000

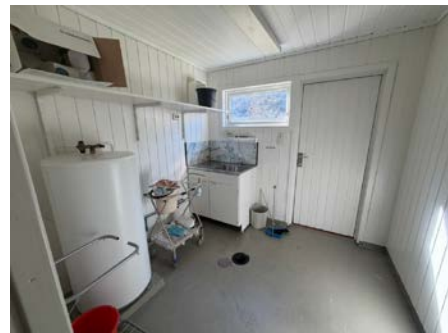
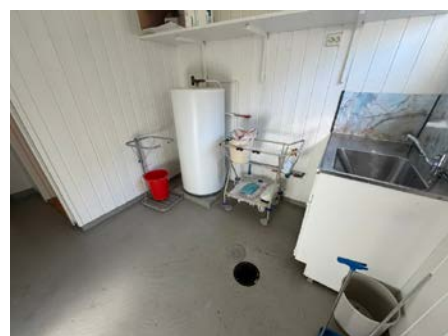
1. ETASJE > VASKEROM - NÆRINGSDEL

- Våtrommet må totalrenoveres. Alle forhold med tettesjikt, våtsone, sluk m.m. må dokumenteres.

Kostnadsestimat: 100 000 - 200 000

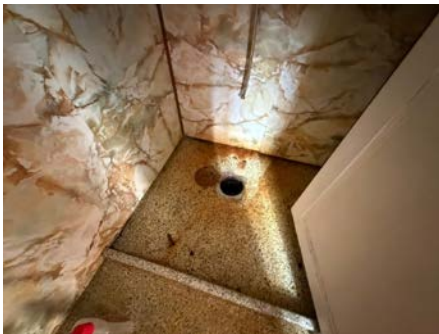
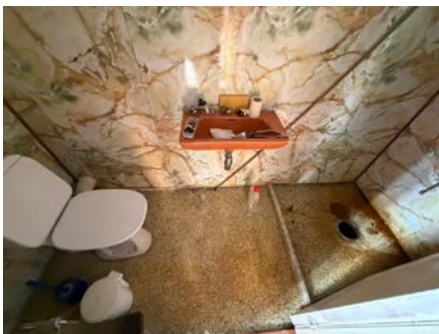
1. ETASJE > BAD - BOLIGDEL

- Våtrommet må totalrenoveres. Alle forhold med tettesjikt, våtsone, sluk m.m. må dokumenteres.

Kostnadsestimat: 200 000 - 500 000

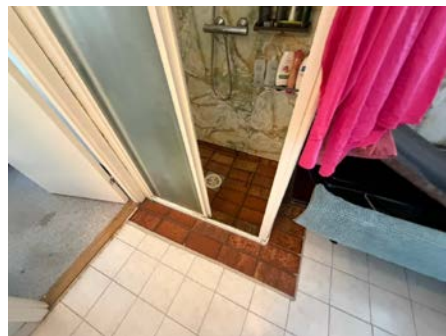
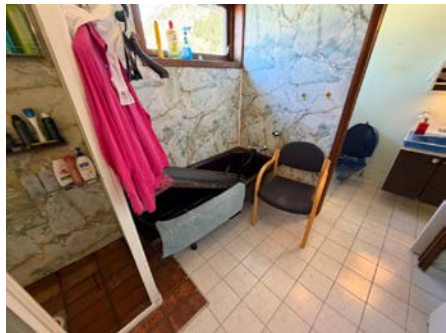
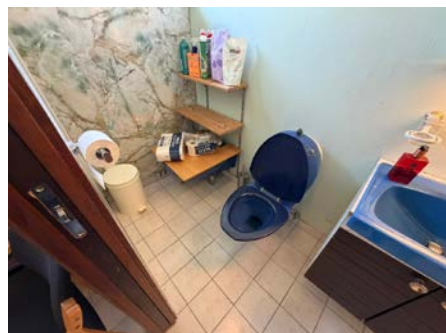
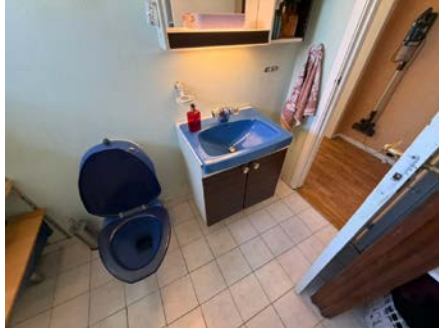
2. ETASJE > BAD

- Våtrommet må totalrenoveres. Alle forhold med tettesjikt, våtsone, sluk m.m. må dokumenteres.

Kostnadsestimat: 200 000 - 500 000

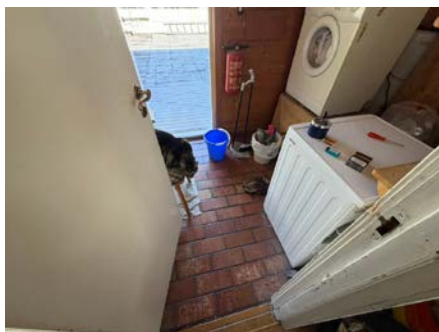
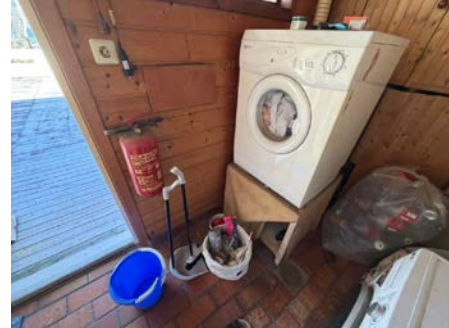
2. ETASJE > VASKEROM

- Våtrommet må totalrenoveres. Alle forhold med tettesjikt, våtsone, sluk m.m. må dokumenteres.

Kostnadsestimat: 100 000 - 200 000

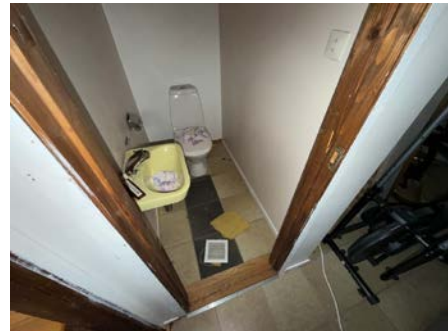
Manglende tiltak kan medføre dårlig luftkvalitet, økt slitasje og potensielle fuktskader over tid.

Kostnadsestimat: 20 000 - 100 000
