# Nedre Bolli 166

**Eide-Bollia- Tidligere småbruk med hovedbolig, kårbolig og eldre driftsbygning!**

Befaringsdato: 22.09.2025

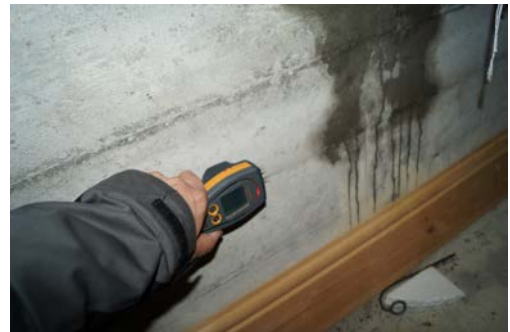
Det er påvist fuktgjennomtrenging inn i kjellermur.

Fuktsikringstiltak må påregnes.

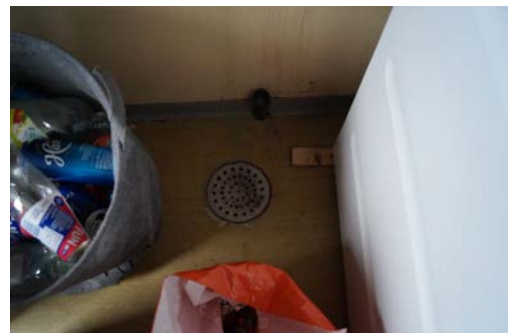
Eldre slitte overflater

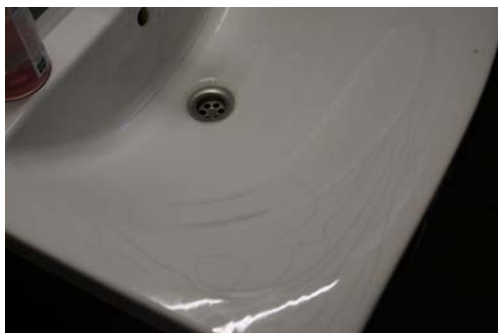
- Riss er vanligvis overfladiske skader i servantens overflate eller glasur. Konsekvensene av riss er hovedsakelig kosmetiske.

Det er påvist riss/krakelering i servant

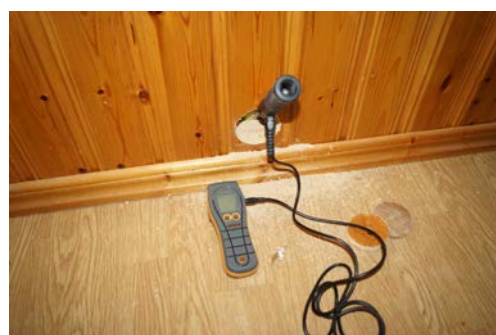
Hulltaking er foretatt uten å påvise unormale forhold.

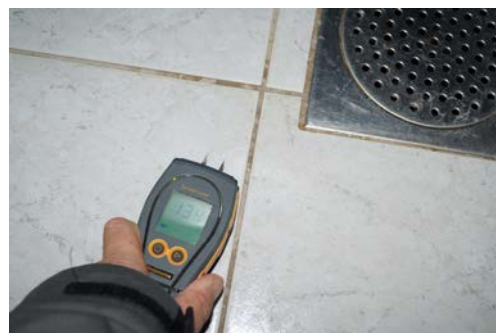
Indikasjonsmålinger er foretatt i de relevante våtsoner ved befarig, uten at det ble påvist indikasjoner på fuktskader.

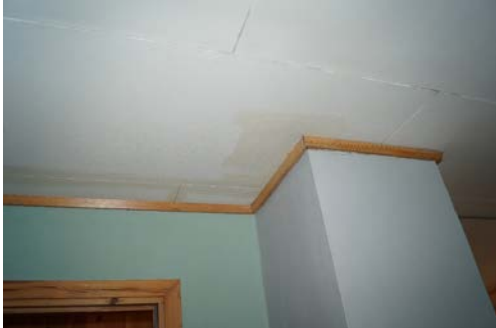
Eldre fuktskjolde i himling på stue

Oppgradering av overflater må påregnes i forhold til dagens standard. Grad av oppgraderingsbehov må vurderes individuelt og etter kjøpers egne preferanser.

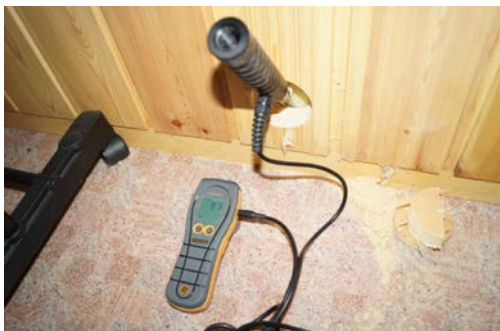
Hulltaking er foretatt uten å påvise unormale forhold.
