Trålveien 10

Rekkehus | BRA-i/BRA Total 117/117 kvm | 2 soverom

# Tilstandsrapport

## REKKEHUS

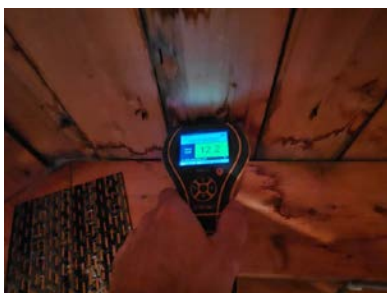
- Det er påvist fuktskjolder/skader i takkonstruksjonen

Det ble registrert fuktskjold på takstol ved befaringen. Området med fuktskjold ble kontrollmålt med egnet fuktmåler (Protimeter MMS3), uten at det ble registrert forhøyet fuktinnhold i treverket. Fuktskjold fremsto som tørt på befaringstiden. Fuktmålingen er en stikkprøvekontroll på et begrenset område og kan ikke utelukke fukt eller skader andre steder i takkonstruksjonen. Årsaken og tidspunktet for fuktskjold er ikke kjent. Fuktskjold kan blant annet ha oppstått i byggeperioden, i forbindelse med tidligere arbeider eller utskifting av takteking hvor konstruksjonen midlertidig har vært eksponert for nedbør. Det kan heller ikke utelukkes at skjoldet skyldes tidligere lekkasje eller annen fuktbelastning.
