# Øvre Strandgate 1C

Innholdsrikt rekkehus med familievennlig beliggenhet | 3 sov | Carport | Nydelig utsikt |

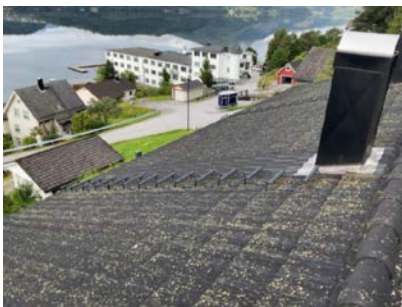
- Takrenner har punktvis lekkasjer. Lekkasje ved taknedløp vest ved carport, maling flasser av veggpartiet i området. Enkelte bulker/skader på takrenne bakside og nedløp ved carport. Korrosjon metallbeslag rundt pipe.

- Årlig rengjøring av takrenner er normalt vedlikehold, før vinteren. Lokal utskiftinger av takrenner/nedløp kan påregnes.
- Korrosjon på metallbeslag rundt pipe bør undersøkes nærmere og utbedres for å unngå potensiell lekkasje, som kan føre til fuktskader i takkonstruksjonen.

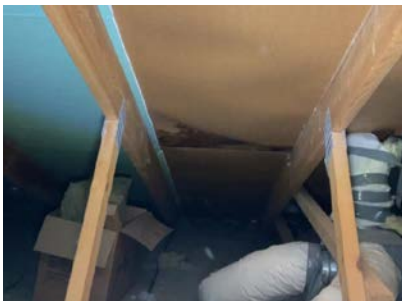
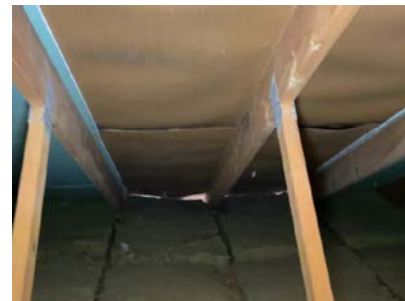
## TG 2 Takkonstruksjon/Loft

- Det er påvist fuktskjolder/skader i takkonstruksjonen

- Årsak til fukt bør avdekkes. Deretter bør skaden utbedres, og skadet konstruksjon reparere eller skifte ut.

Det anbefales å holde takkonstruksjonen under oppsyn og følge med på eventuelle endringer ved gjennomføringene, spesielt ved/etter kraftig nedbør. Dersom det oppstår nye fuktmerker eller mugg, bør tiltak iverksettes for å utbedre lekkasjen for å unngå videre fuktskader og utvikling av sopp/mugg, som kan føre til redusert innelima og skade på konstruksjonen.

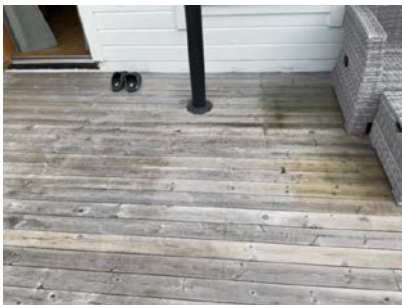
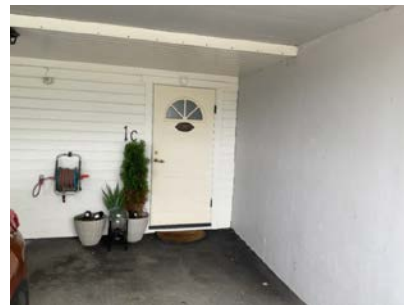
## TG 2 Yttervegger/Veggkonstruksjon

- Om det ikke er tilstrekkelig lufting bak bordkledningen kan fuktighet som trenger inn bak bordene eller gjennom veggen innenfra ikke tørke opp. Dette skaper ideelle forhold for råtesopp og muggvekst.
- Det bør foretas tiltak for å bedre lufting av kledningen.
- Eventuelt manglende gnagesikring kan føre til at skadedyr kommer inn i konstruksjonen, med risiko for skader og hygieniske problemer.
- En bør etablere tilkomst for vedlikehold av bordkledning, der det er tilstøtende konstruksjoner/terrasedekke.

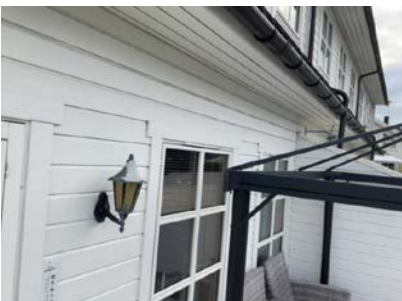
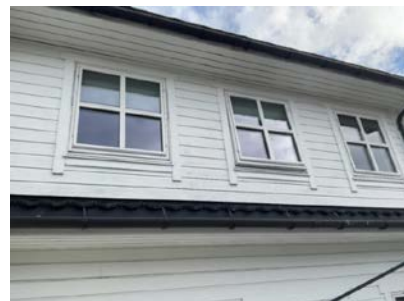
## TG 2 Vinduer og takvinduer/takluker/overlys

- Det er påvist at enkelte vinduer er vanskelig å åpne og lukke.
- Det er påvist avvik rundt innsetningsdetaljer.
- Karmene/sprosser i vinduer er slitte og det er sprekker i trevirket.

- Det må påregnes noe vedlikehold og at enkelte vinduer må skiftes ut.
- Avvik rundt innsetningsdetaljer kan føre til utettheter og risiko for fuktinntrenging og varmetap.
- Viser til Byggforsk 523.701 innsetting av vindu i bindingsverksvegg.
- Det må foretas lokal utbedring, og noe vedlikehold og at enkelte vinduer
- Det må påregnes noe vedlikehold og at enkelte vinduer må skiftes ut.

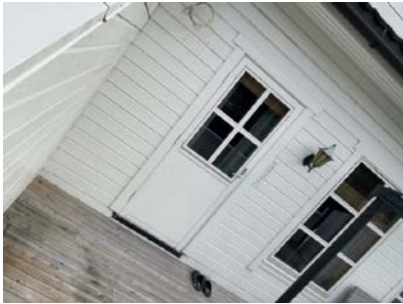
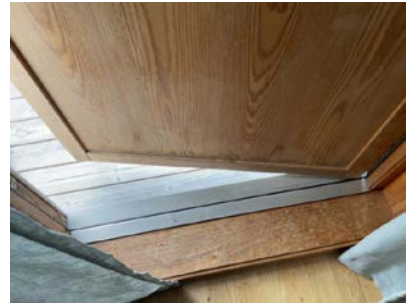
## TG 2 Ytterdører

- Karmene i dører er værslitte utvendig(fukt merker på innside) og det er sprekker i treverket.

- Værslitte karm og sprekker kan føre til redusert tetthet, fuktinntrenging og videre nedbrytning av treverket.

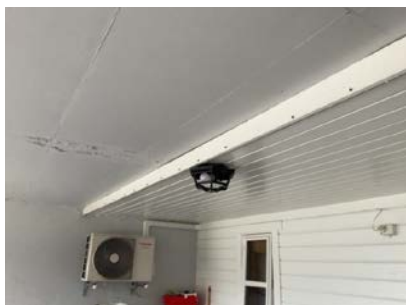
Antatt kuldebro under betongdekke.

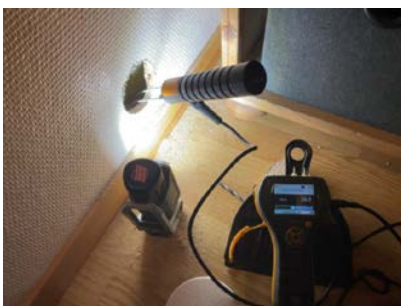
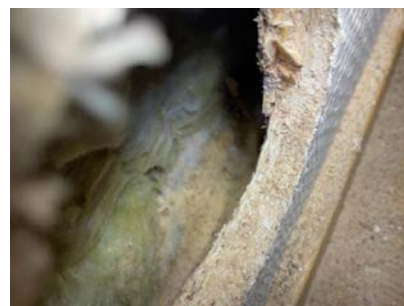
- Det er gjennom hulltaking påvist høyt fuktnivå inne i oppforet gulv, men ikke påvist fuktskader i dette området. Det er påvist fuktverdier på 15 i treverk av gran i h.etg., det vil si at fuktverdier er i øvre sjikt/grense for fuktmåling mellom 15 til 20, bør undersøkes nærmere. Hulltaking er fortatt i h.etg. i bod/kontor.

- Det påviste fuktnivå gir grunn til å overvåke konstruksjonen jevnlig for å se utvikling over tid, og eventuelt foreta tiltak for å unngå fuktskader.

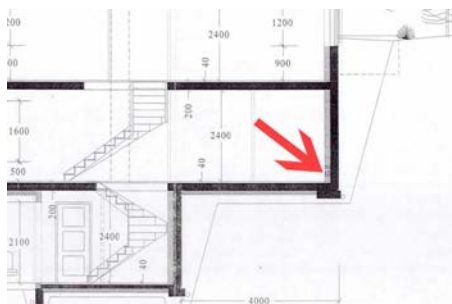
Det bør gjennomføres nærmere undersøkelser av drenering og tettesjikt for å avklare årsak til forhøyet fuktnivå i trevirke mot terreng i kjelleretasje. Dersom tiltak ikke iverksettes, kan det oppstå økt risiko for fuktskader og redusert levetid på konstruksjonen.

Hull mot terreng er tatt i bod/kontor i h.etg,
