# Nedre Bolli 166

**Eide-Bollia- Tidligere småbruk med hovedbolig, kårbolig og eldre driftsbygning!**

Adresse	Nedre Bolli 166 6493 LYNGSTAD
Prisantydning	Kr 3 200 000,-
Omkostninger	Kr 98 990,-
Totalpris	Kr 3 298 990,-
BRA-i/BRA Total	425/663 m <sup>2</sup>
Eierform	Eiet
Boligtype	Enebolig
Byggeår	1974
Soverom	8
Etasje	2

Befaringsdato: 22.09.2025

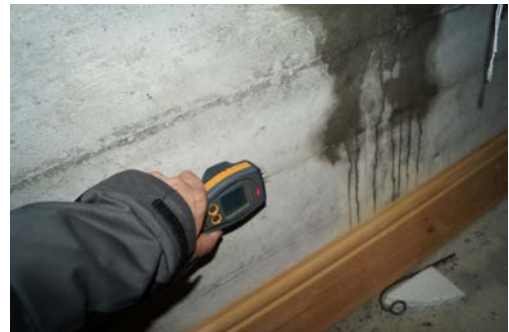
Det er påvist fuktgjennomtrenging inn i kjellermur.

Fuktsikringstiltak må påregnes.

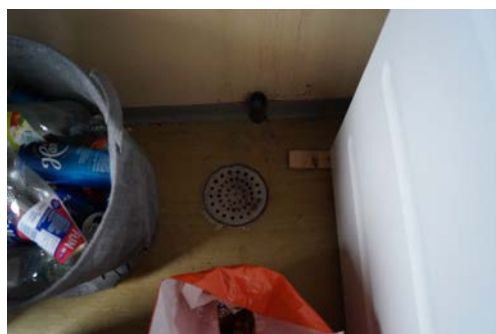
Eldre slitte overflater

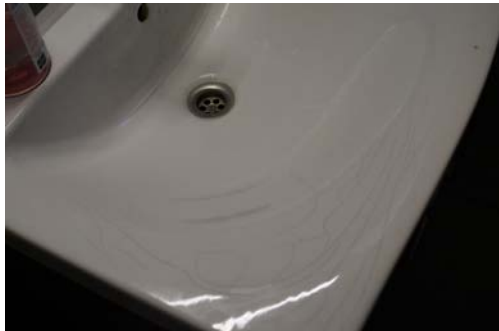
- Riss er vanligvis overfladiske skader i servantens overflate eller glassur. Konsekvensene av riss er hovedsakelig kosmetiske.

Det er påvist riss/krakelering i servant

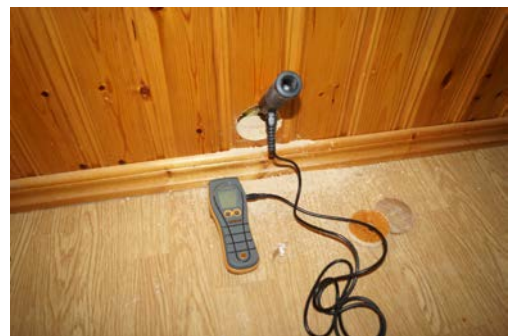
Hulltaking er foretatt uten å påvise unormale forhold.

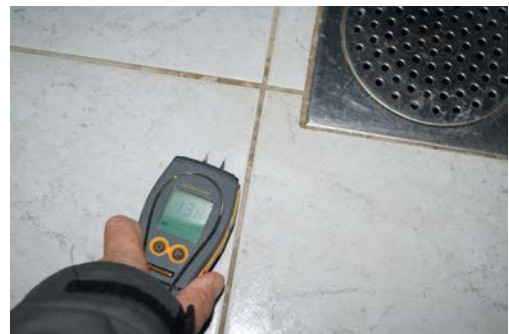
Indikasjonsmålinger er foretatt i de relevante våtsoner ved befarig, uten at det ble påvist indikasjoner på fuktskader.

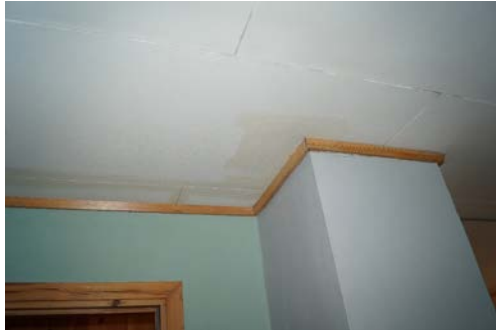
Himling: Himlingsplater. Det er eldre fuktmerker i takplater ved pipe.

Eldre fukt skjolde i himling på stue

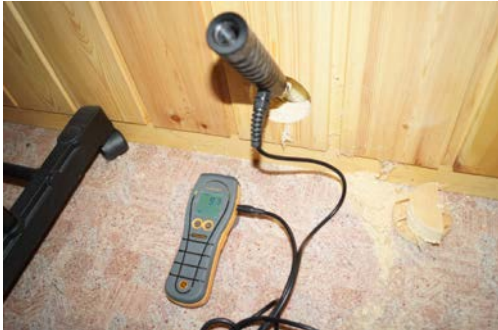
Hulltaking er foretatt uten å påvise unormale forhold.
