# Terneveien 37C

Befaringsdato: 17.08.2026

Rapportdato: 18.08.2026

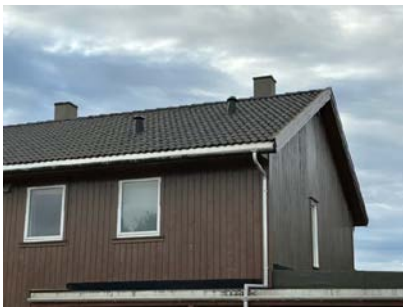
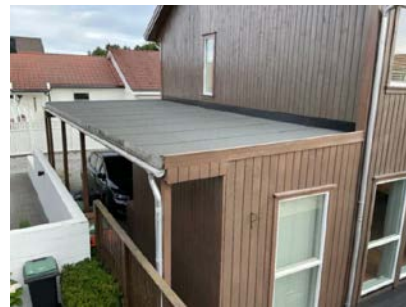
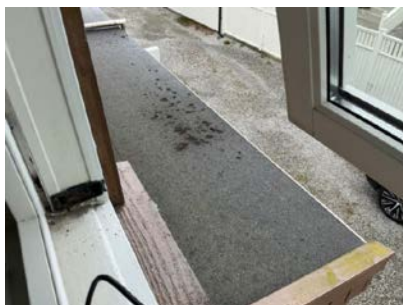
Siden taket (takkonstruksjon, takteking og skorstein) kun er observert fra bakkenivå, er vurderingen begrenset av dette. Det er ikke sikkerhetsmessig forsvarlig å bevege seg ut på taket eller observere fra stige. Selv om det ikke er avdekket skader under befaringen, betyr ikke dette at det ikke foreligger skader som en besiktigelse på taket kan avdekke. Vær oppmerksom på denne risikoen. En undersøkelse av taket kan utføres av en fagperson under tilstrekkelige sikkerhetsforhold.

- Begroing, mose og lav bør fjernes uten å skade tekkingen for å forlenge levetiden på taket. Det anbefales å gjennomføre årlig kontroll av takteking og halvårlig rens av nedløpsrør for å oppdage eventuelle skader eller tette avløp tidlig. Dersom tiltak ikke gjennomføres, øker risikoen for fuktskader, lekkasjer og redusert levetid på taket.

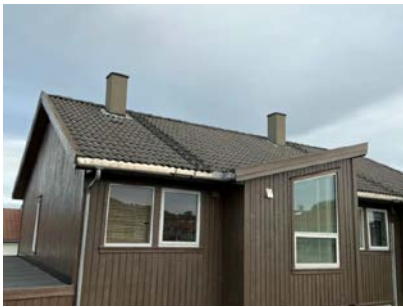
- Det er ikke montert snø-fanger. Manglende snø-fanger øker risikoen for personskafe og skade på bygningsdeler, kjøretøy og installasjoner ved snø- og isras fra tak. Forholdet tilfredsstillende ikke dagens sikkerhetsnivå og kan medføre ansvar for eier ved ulykker.

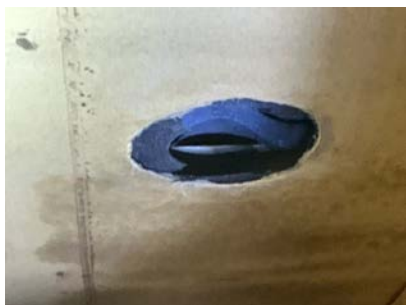
- Det er begrenset/dårlig ventilering av takkonstruksjonen. Noe muggsopp på sutaks-plater er observert.
- Det er påvist avvik rundt gjennomføringer i takflaten.
- Det er mangelfull kondensisolering av rør (lufting til kloakk) Ventilasjons-kanal fra elektrisk avtrekk fra våtrom er ikke tilkoblet takhatt.

Ingen luftespalte mellom isolasjon og su-tak.

- Det anbefales å etterisolere rør, ventilasjonskanaler for å redusere kondensdannelse og fuktbelastning.
- For å redusere risikoen for fuktskader og muggsopp bør det etableres tilstrekkelig luftespalte mellom isolasjon og undertak, samt sikres god ventilasjon i takkonstruksjonen.

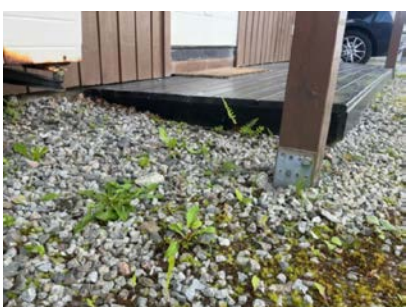
Søyler under takutstikk står delvis under terreng. Dette kan føre til fukt-opptrekk i søyler og redusert forventet brukstid.

Søyle ved terrasse.

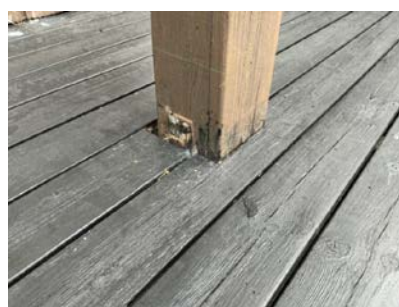
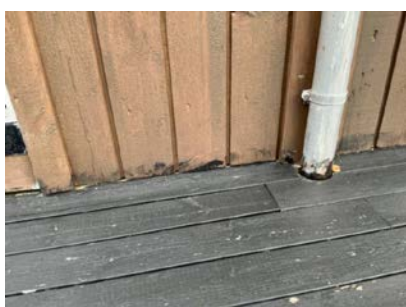
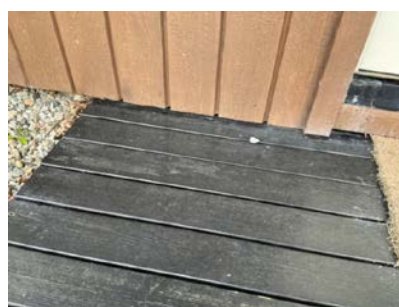
- Noen steder er det liten avstand mellom ytterkledning og tilstøtende konstruksjoner. Dette kan gi redusert lufting, noe som kan redusere forventet brukstid på kledningen. Det øker også risikoen for råte- og fuktskader på både kledning og bakvegg. Enkelte sprekker i kledningen.

- Avstanden mellom bakke/konstruksjoner og ytterkledning bør økes for å sikre tilstrekkelig lufting og forenkle vedlikehold og maling. Manglende lufting øker risikoen for råte- og fuktskader på både kledning og bakvegg.

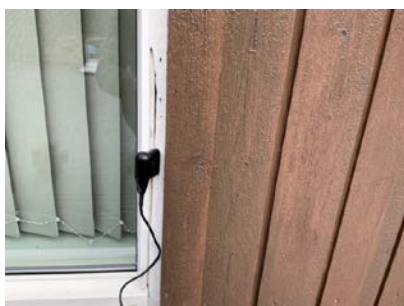
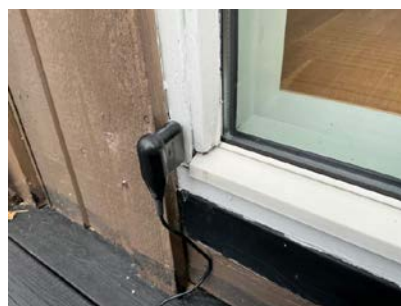
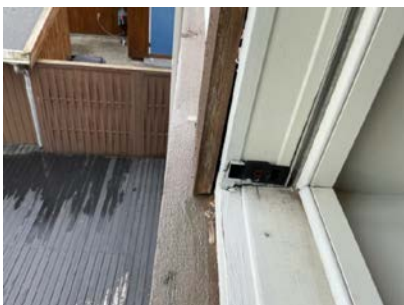
- TG 3 vindu på grunn av fukt/råte på 2 stk vindu i stue. Det er glippe på ramme til noe vindu. Noen vindu takt borti karm og bør justeres.

Glipe mellom utvendig omramming og vindu. Kan ikke forventes å være tett. Utbedring må påregnes.

- Et vindu i stue bør byttes i nær fremtid på grunn av fukt råteskade.
- Prisoverslag er sjablongmessig og kunn for byte av 2 stk. vindu. Bytte av dårlige vindu må påregnes. Det anbefales å innhente konkret prisoverslag fra kvalifisert byggfirma for nøyaktig vurdering.
- Det kan ikke utelukkes at flere vindu må byttes i tiden som kommer.

Kostnadsestimat: 20 000 - 100 000

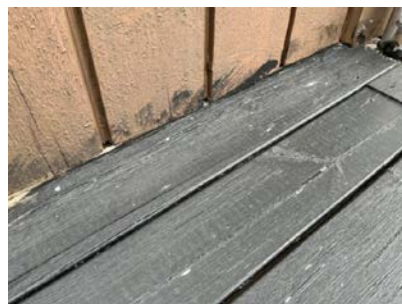
- TG 2 gis med bakgrunn i normal slitasje og at mer enn halvparten av forventet brukstid er oppbrukt. Normaltid for reparasjon av balkong/terrasse 15 - 30 år. Mark-terrasse er lagt direkte på bakken uten frostsikring, og bevegelser pga. tele i bakken må påregnes. Fremstår ellers med normal slitasje. Skjevheter på platting ved inngang er observert.

Noe grønske på leegg. Normalt vedlikehold må påregnes.

- Normalt vedlikehold må påregnes. Normaltid for reparasjon av balkong/terrasse 15 - 30 år.

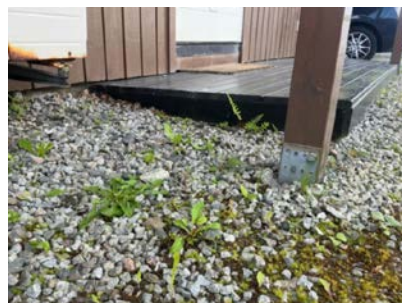
Skjevhet/sig på platting ved inngang.

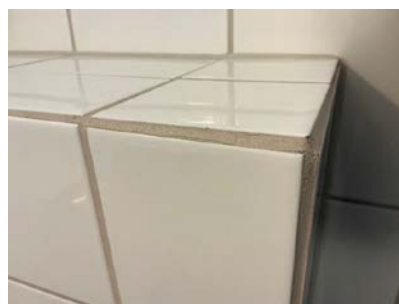
- Det er påvist riss eller sprekker i flisfuger.

- Fliser og fuger i bør overvåkes jevnlig for å oppdage eventuell videre utvikling av skader.

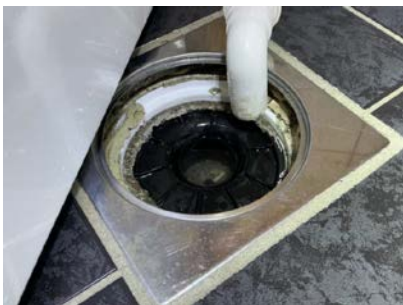
- Det påvist avvik i fallforhold til sluk. Det er motfall på deler av gulvet.

- Bad fungerer med dette avviket: Registrert fall til sluk tilfredsstillende ikke anbefalte løsninger, men vurderes å være tilstrekkelig da vann ledes til sluk.

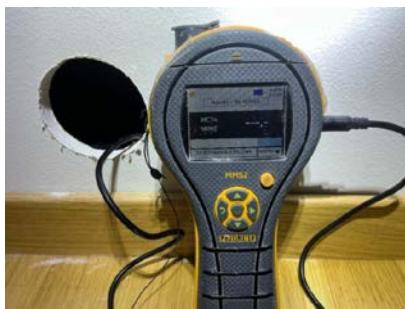
- Det er ikke påvist tilfredsstillende løsning for å synliggjøre lekkasje fra innebygget sisterner.

- Uten tilfredsstillende dreneringsløsning/lekkasjesikring kan lekkasjer pågå over lang tid uten å bli oppdaget. Dette kan føre til omfattende fuktskader i omkringliggende byggematerialer.
- Det anbefales å etablere en løsning som gjør eventuelle lekkasjer synlige, for eksempel via lekkasjevarsling eller åpning/drenering til synlig område. Utførelsen bør være i tråd med gjeldende anbefalinger for innebygde sisterner.
- Utstyr i kosett-cisterner - teknisk levetid 15 - 30 år.

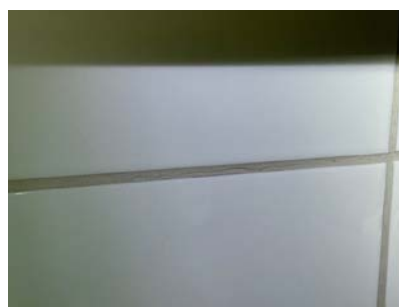
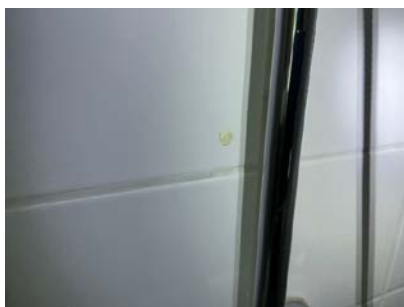
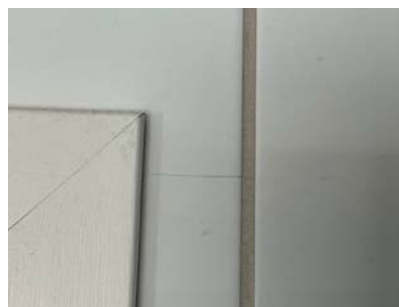
- Vindu med ikke fuktbestandige materialer i våt-sone til badekar. Løsningen eller byggematerialet er uegnet.
- Det er påvist riss/sprekk i flis ved dør.
- Det er påvist riss eller sprekker i flisfuger. Det er boret hull i fliser i dusj-sone. Hull er tettet med silicon.

- Bad fungerer med dette avviket. Ved forsiktig bruk blir ikke vindu utsatt for fritt vann.
- Skadet flis er i et område hvor den kun utgjør et estetisk avvik.

- Hull i fliser i dusj-sone som er tettet med silikon bør følges opp og eventuelt utbedres med mer varige løsninger, da silikon kan ha begrenset levetid og ikke alltid gir tilstrekkelig tetting.

Konsekvensen av manglende utbedring er økt risiko for fukt- og vannskader bak flisene, som kan medføre kostbare reparasjoner på sikt. Eventuelt montere tett dusjkabinett slik at gulv og vegg ikke blir utsatt for fritt vann kan vurderes.

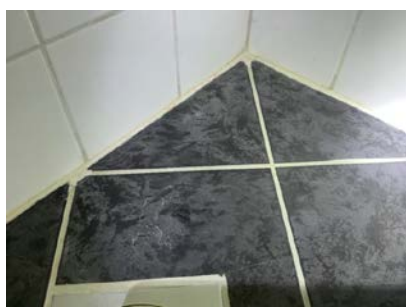
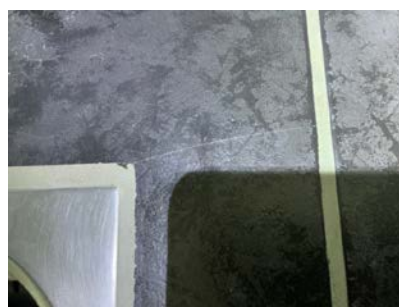
- Det er påvist avvik i fallforhold til sluk i forhold til krav i forskrift på befaringstidspunktet.
- Det er påvist riss/sprekk i flis ved sluk i dusjsone. Det er også registrert kalkutslag på enkelte fliser i dusjsone.

- Bad fungerer med dette avviket: Registrert fall til sluk tilfredsstillende ikke anbefalte løsninger, men vurderes å være tilstrekkelig da vann ledes til sluk.
- Slike riss/sprekker kan indikere bakenforliggende fuktskader, og konstruksjonen bør observeres jevnlig for å vurdere utvikling.
- Kalkutslag på fliser bør fjernes, og årsaken til kalkutslaget bør undersøkes for å unngå fremtidige problemer.

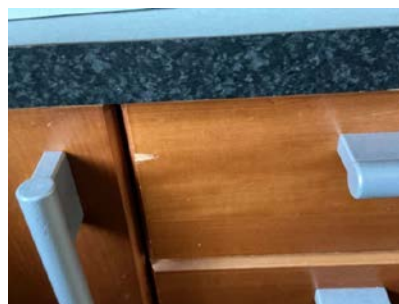
Skade på front vurderes som normal slitasje. Utbedring/bytte front kan vurderes.

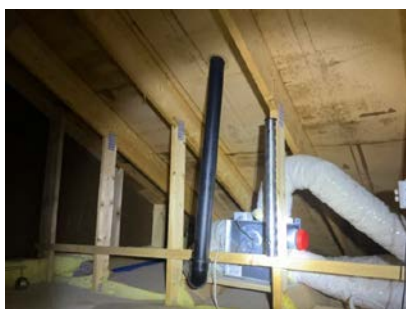
Lufting til kloakk er ikke isolert på kaldt loft.

- Det anbefales å isolere luftingen til kloakk på kaldt loft for å hindre kondensdannelse og påfølgende fuktskader i konstruksjonen. Manglende isolering kan føre til fuktproblemer og skade på bygningsdeler over tid.
