# Tilstandsrapport

Fritidsbolig

Kolbulinna 1400, 2847 KOLBU

Befaringsdato: 28.05.2026

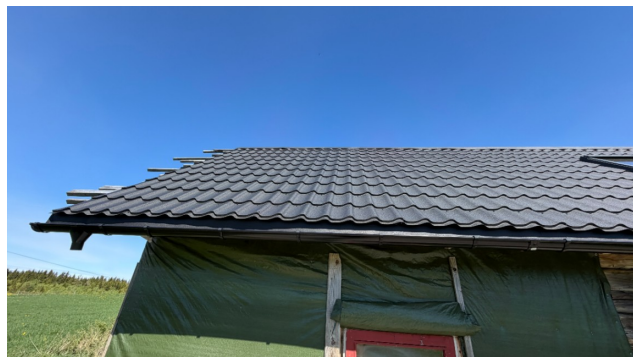
- Utvendige beslag har uttetheter.

Takteking er ikke ferdigstilt.

- Uttetheter i utvendige beslag må utbedres.

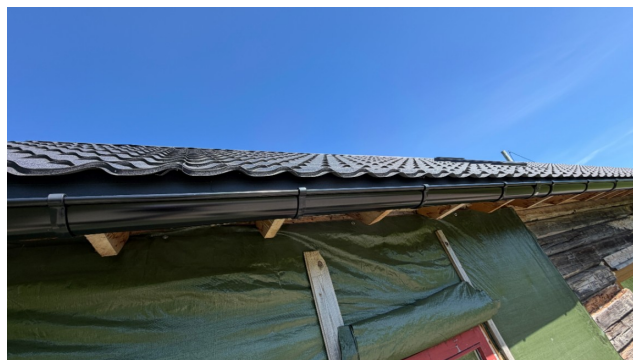
- Det er ikke tilfredsstillende bortledning av vann fra taknedløp ved grunnmur.
- Det mangler snøfangere på hele eller deler av taket, noe som var krav på byggemeldingstidspunktet.

- Det må monteres snøfangere for å oppfylle byggeårets krav.
- Det bør lages system for bortledning av vann fra taknedløp ved grunnmur.

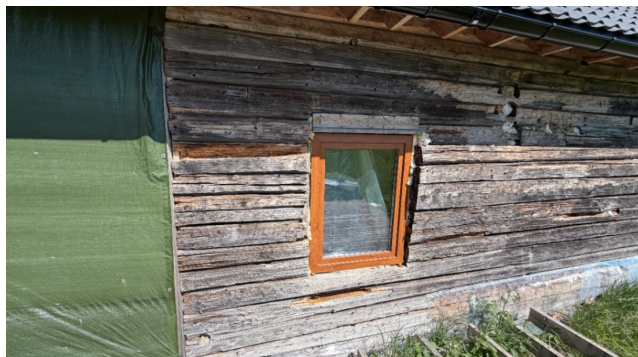
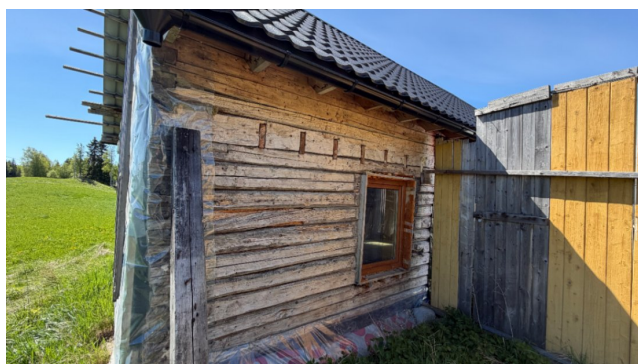
- Det er påvist råteskader i veggkonstruksjonen.
- Konstruksjonene har omfattende skjevheter.

Tømmerknuter er kuttet på innside av vegg slik at veggen er stedvis  
meget ustabil.

- Konstruksjonene må sikres mot råtne, sopp og skadedyr.
- Råteskadede konstruksjoner må skiftes ut.
- Påviste skader må utbedres.

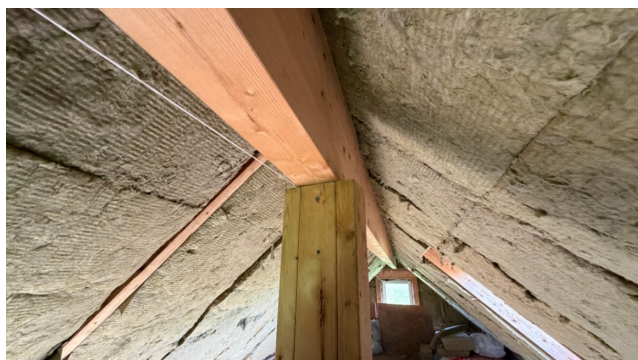
- Konstruksjonene har omfattende skjevheter.
- Konstruksjonene har skjevheter.

Stolpe som bærer limtretrager er vesentlig underdimensjonert, uten at det går snøras fra taket er det en reel risiko for at konstruksjonen kolliderer.

- Lokal utbedring må utføres.

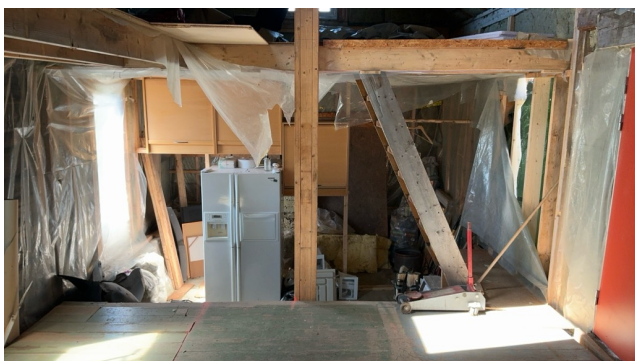
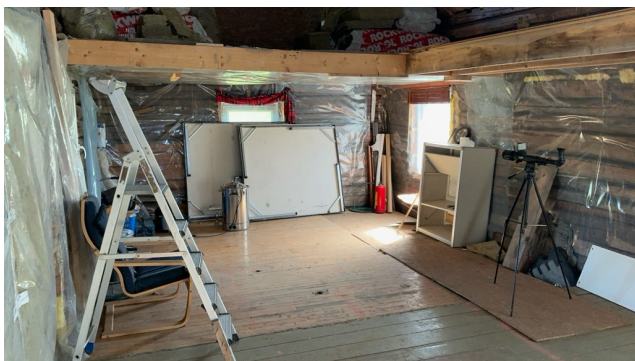
- Det er stedvis påvist synlige skader på overflater.
- Overflater har en del slitasjegrad utover det en kan forvente.

Samtlige overflater må skiftes.

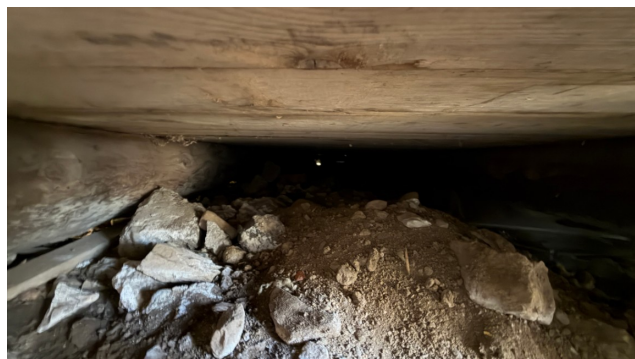
- Målt høydeforskjell på over 30 mm gjennom hele rommet. Tilstandsgrad 3 gis med bakgrunn i standardens krav til godkjente måleavvik.
- Det er påvist store sprekker mellom gulv og gulvlist

- Det er ikke adkomst til deler av krypkjelleren. Krypjkjeller er kun vurdert i tilgjengelige deler. Krypjkjeller regnes for å være en risikokonstruksjon som er utsatt for fukt- og råteskader i bunnsvill, trebjelkelaget og andre tilstøtende konstruksjoner, på grunn av fuktighet fra grunnen og kondensering ved temperaturforskjeller. Selv om det ikke er avdekket tegn på skader, betyr ikke dette nødvendigvis at det ikke foreligger skader i eller i forbindelse med krypkjelleren.
- Det er ikke tilfredsstillende ventilering av krypkjeller.

- For å få tilstandsgrad 0 eller 1 må høydeforskjeller rettes opp. Ytterligere undersøkelser må foretas for å få kartlagt omfanget for utbedring.
- Ytterligere undersøkelser må foretas for å få kartlagt tilstanden og omfanget på eventuelle skader.

- Vær oppmerksom på denne risikoen, overvåk tilstanden og undersøk dette nærmere, helst med hjelp av en fagkyndig.
- Bedre ventilering må etableres.

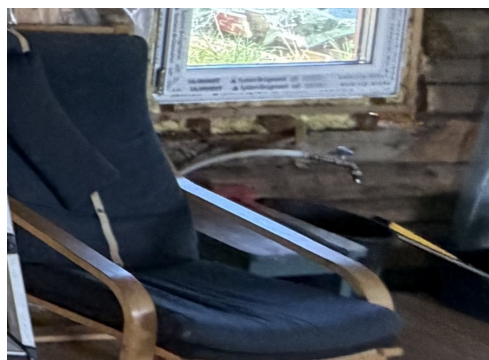
- Ved en lekkasje på vannrør e.l. vil det være vanskelig å raskt stenge av vanntilførselen, når stoppekran ikke er tilgjengelig, noe som kan føre til betydelige større skader på boligen og eiendeler, enn om stoppekranen hadde vært lett tilgjengelig.
- Anlegget bør sjekkes av fagperson.

For å få tilstrekkelig forbruksvann i boligen må hele anlegget legges på nytt.
