# Paradiset 20

**Familiebolig i endegate med fantastisk utsikt -  
dobbelgarasje - 4 soverom - pent uteområde**

Befaringsdato: 23.07.2026

# Tilstandsrapport

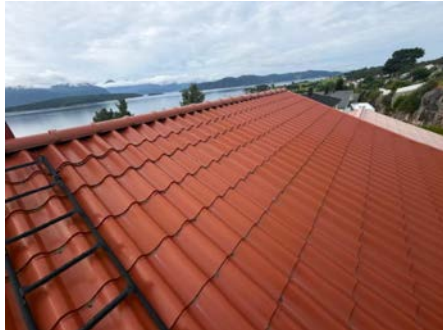
- Når vanntette sjikt på tak begynner å bli gamle, øker risikoen for lekkasjer. Dette kan føre til omfattende og kostbare reparasjoner av underliggende konstruksjoner dersom en ikke foretar tiltak på konstruksjonene før dette oppstår.
- Overvåk tilstanden jevnlig. For å få tilstandsgrad 0 eller 1 må vanntett sjikt på tak skiftes ut, men tidspunktet for når dette er nødvendig er vanskelig å si noe om.

Oversiktsbilde av takteking.

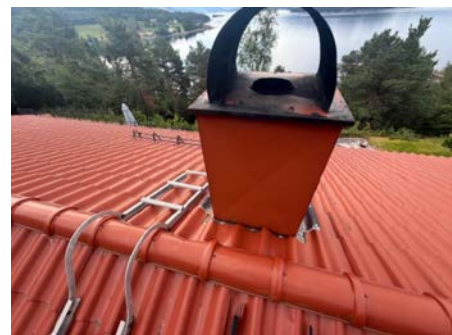
Skorsteinen over tak er utført med heldekkende pipebeslag som gir værbeskyttelse mot nedbør og inntrengning av fukt. Skorsteinen er ført opp over tak med en høyde som er minimum 80 cm over mønenivå.

Skorstein over tak.

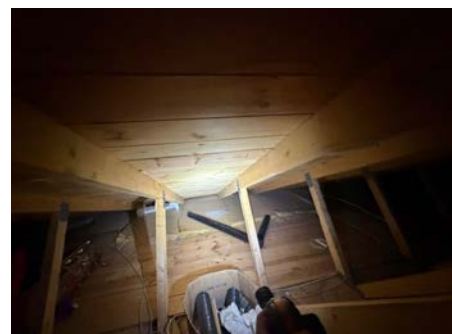
Enkelte steder ved raftene ligger isolasjonen delvis ut mot undertaket, noe som lokalt reduserer luftespalten. Forholdet vurderes å være av begrenset omfang, og det ble ikke registrert følgeskader i form av fukt eller kondens. Det vurderes derfor ikke å være behov for utbedring på befaringstidspunktet. Se bilder.

Begrenset lufting.

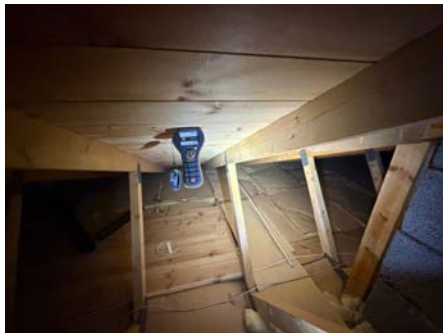
Fuktmåling, ikke utslag på fukt.

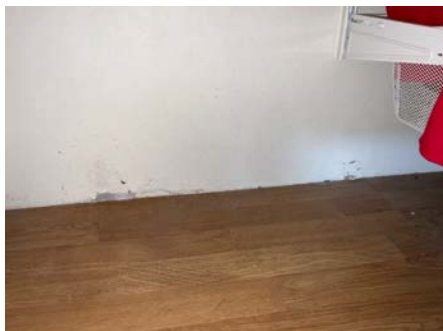
Det ble registrert indikasjoner på fuktgjennomtrengning i deler av kjellermurene ned mot gulv. Ved fuktmåling ble det registrert forhøyede fuktverdier enkelte ned mot gulv, og det er synlige misfarginger og mindre fuktmerker nederst på murveggene. Forholdet er typisk for eldre kjellerkonstruksjoner under terreng og kan skyldes kapillært oppsug i fra grunnen.

Avflasset maling ned mot gulv.

- Det er ikke registrert forhold som tilsier behov for umiddelbare tiltak, men konstruksjonene må påregnes å være fuktutsatte. Dersom fuktbelastningen øker eller det oppstår skader, bør årsaken undersøkes nærmere, og utvendige tiltak som forbedret drenering og fuktsikring vurderes.

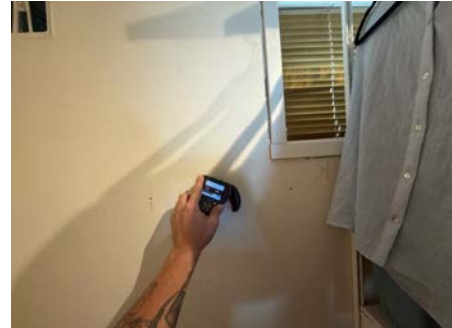
Referansemåling. Utslag på fukt på vegg ned mot gulv, ikke utslag på fukt i øvre del av vegg. Forsterker teorien om kapillært oppsug fra grunn.

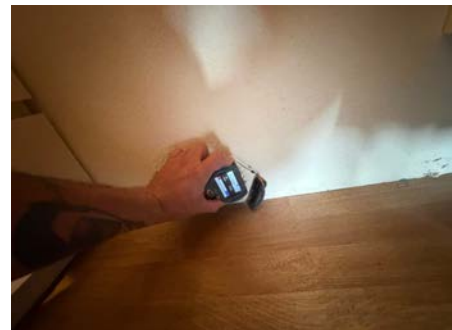
Referansemåling. Utslag på fukt på vegg ned mot gulv, ikke utslag på fukt i øvre del av vegg. Forsterker teorien om kapillært oppsug fra grunn.

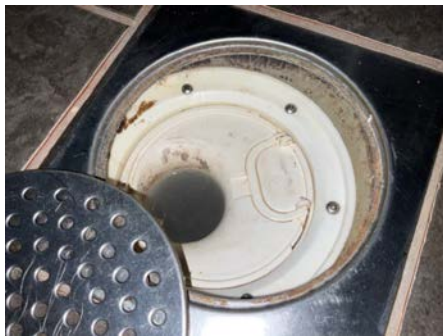
Sluk.

- Avvik i høydeforskjell eller fall på våtrommet kan føre til at vann ikke ledes korrekt mot sluk. Dette øker risikoen for vannansamlinger, fuktinntrengning og påfølgende skader på konstruksjon og overflater.
- Ytterligere undersøkelser anbefales.

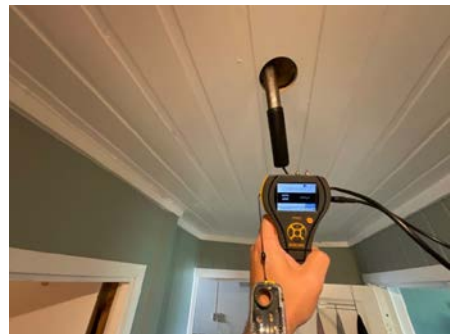
Hulltaking er utført fra tilstøtende rom, uten å påvise unormale forhold i veggkonstruksjon bak dusjsonen.

Hulltaking og fuktmåling, ingen fukt eller andre avvik registrert i borehull. Hull blir blendet forsvarlig.

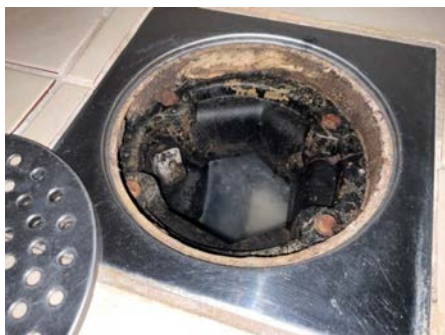
Sluk.

- Konsekvensen er at membranens tilstand og tetthet er usikker som følge av alder og manglende dokumentasjon, noe som øker risikoen for skjulte fuktskader og kan medføre behov for nærmere undersøkelser og eventuell rehabilitering av våtrommet.

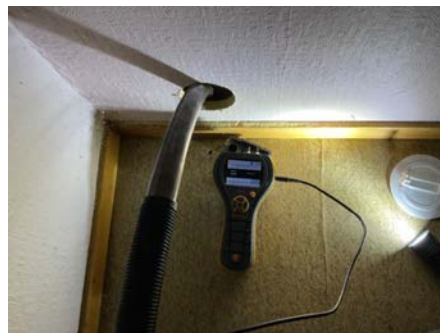
Hulltaking er utført fra tilstøtende rom, uten å påvise unormale forhold i veggkonstruksjon bak dusjsonen.

Hulltaking og fuktmåling, ingen fukt eller andre avvik registrert i borehull. Hull blir blendet forsvarlig.
