# Tilstandsrapport

Enebolig

Nordstrandsveien 96, 6570 SMØLA

Oppdragsnr.: 12629-1354

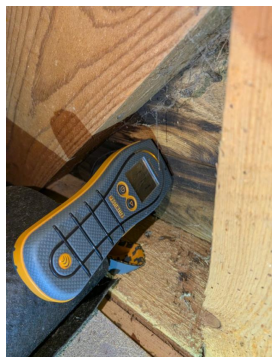
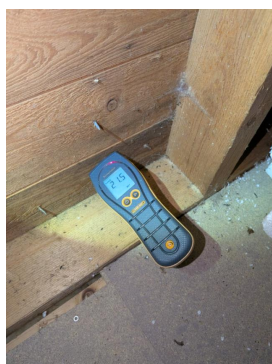
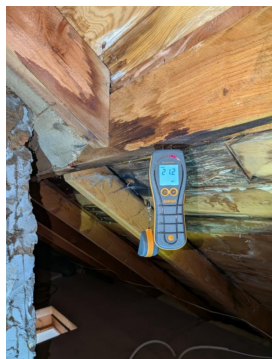
## TG 2 Yttervegger/Veggkonstruksjon

### Vurdering av avvik:

- Det anbefales å etablere tilstrekkelig lufting i nedre kant av kledningen for å sikre uttørking og redusere fuktbelastning.
- Det bør foretas tiltak for å bedre lufting av kledningen.
- Manglende gnagesikring kan føre til at skadedyr kommer inn i konstruksjonen, med risiko for skader og hygieniske problemer.
- Det anbefales å etablere gnagesikring for å hindre tilgang for skadedyr.

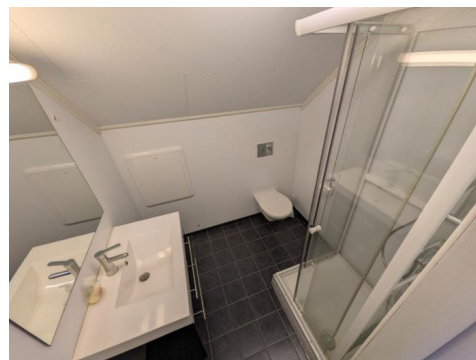
## LOFT > BAD

### Vurdering av avvik:

- Det er påvist avvik i fallforhold til sluk i forhold til krav i forskrift på befaringsstidspunktet.

- Det er ikke påvist tilfredsstillende løsning for å synliggjøre lekkasje fra innebygget sisterner.

- Uten dokumentasjon vet man ikke om membran er korrekt utført eller om sluk, overganger og gjennomføringer er tette. Manglende dokumentasjon gir derfor økt risiko for skjulte fuktskader, selv om det ikke er synlige tegn i dag. Skader kan utvikle seg og bli omfattende før de oppdages.

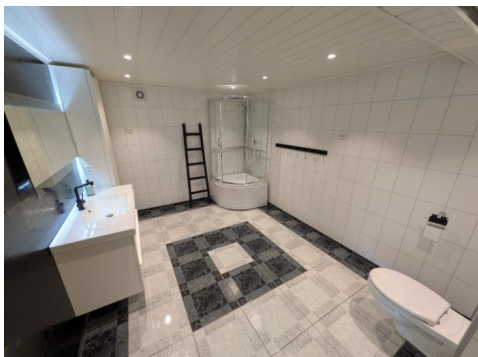
## KJELLER > BAD

#### Vurdering av avvik:

- Det er ikke påvist tilfredsstillende løsning for å synliggjøre lekkasje fra innebygget sisterner.

- Uten dokumentasjon vet man ikke om membran er korrekt utført eller om sluk, overganger og gjennomføringer er tette. Manglende dokumentasjon gir derfor økt risiko for skjulte fuktskader, selv om det ikke er synlige tegn i dag. Skader kan utvikle seg og bli omfattende før de oppdages.

- Uten tilfredsstillende dreneringsløsning/lekkasjesikring kan lekkasjer pågå over lang tid uten å bli oppdaget. Dette kan føre til omfattende fuktskader i omkringliggende byggematerialer.
- Det anbefales å etablere en løsning som gjør eventuelle lekkasjer synlige, for eksempel via lekkasjevarsling eller åpning/drenering til synlig område. Utførelsen bør være i tråd med gjeldende anbefalinger for innebygde sisterner.

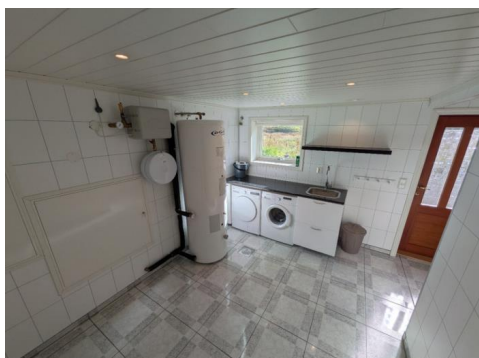
## KJELLER > VASKEROM

#### Vurdering av avvik:

- Uten dokumentasjon vet man ikke om membran er korrekt utført eller om sluk, overganger og gjennomføringer er tette. Manglende dokumentasjon gir derfor økt risiko for skjulte fuktskader, selv om det ikke er synlige tegn i dag. Skader kan utvikle seg og bli omfattende før de oppdages.
