# Tilstandsrapport

Boligbygg med flere boenheter

Lambertseterveien 35, 1150 OSLO

Rapportdato: 12.06.2026

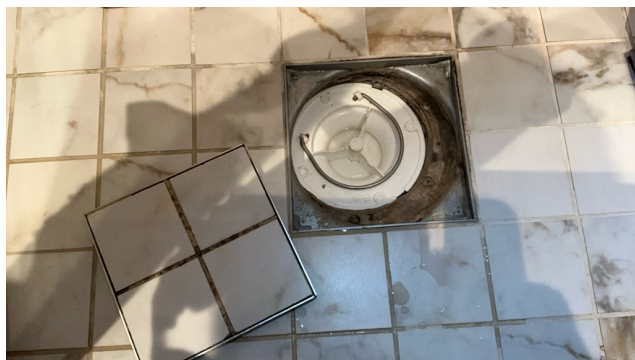
Sluk med klemring og membranmansjett.

TG er satt på alder. Det foreligger ikke sjekklister, bilder eller annen dokumentasjon.

Sluk.

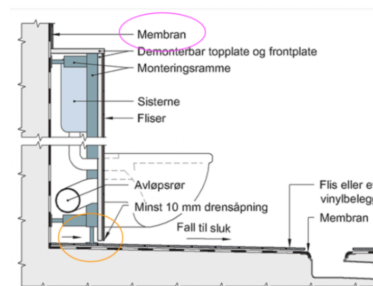
Fig. 63  
Eksempel på løsning med installasjonsvegg inne i våtrommet

- Det er ikke påvist tilfredsstillende løsning for å synliggjøre lekkasje fra innebygget sisterner.

Uten dreneringsløsning/lekkasjesikring kan lekkasjer pågå over tid uten å bli oppdaget. Dette kan føre til fuktskader i omkringliggende byggematerialer. Drensåpning bør etableres.

Illustrasjon på innebygget sisterner. Kilde: Sintef.

- Det må gjøres tiltak for å lukke avviket.

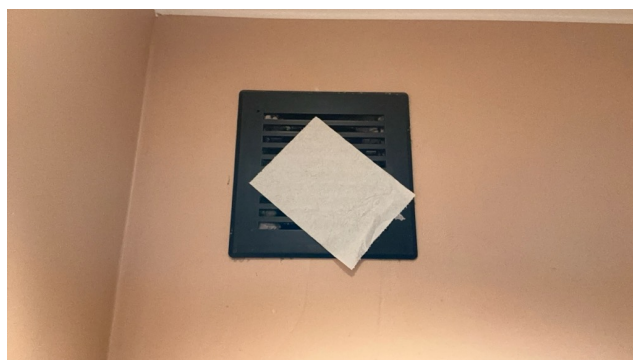
Avtreksventil med mekanisk avtrekk på badet. Luftehull i dørbladet for overstrømming av luft.

Test av avtrekk. Papiret henger.

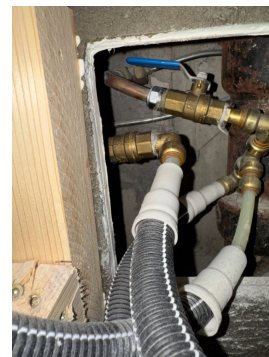
Bad: Stoppekraner bak luke ved siden av toalettet. Forkrommede rør trukket synlig langs vegg til servanten og dusjen.

Det er fremlagt delefaktura fra Skandterm AS (rørlegger) fra 2021 på dusjsett og en del rørdeler.

Stoppekraner bak luke på badet.

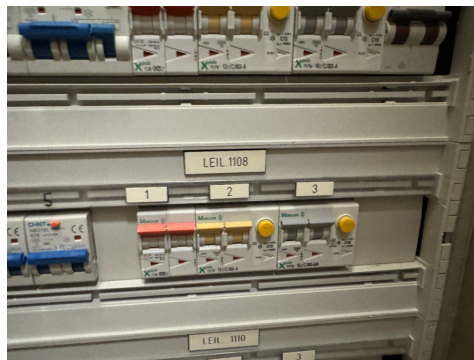
Det er fremlagt dokumentasjon på el-tilsyn utført av Elvia fra 2026. Elvia presiserer at det utføres en stikkprøvekontroll og at feil kan forekomme selv om tilsyn er utført. Det er avdekket ett avvik og én anmerkning på tilsynet. Dette er utbedret av El-Alliansen. Faktura er fremlagt, men ikke samsvarserklæring.

Sikringsskap.
