# Stordalsvegen 528

Befaringsdato: 10.09.2025

Rapportdato: 11.09.2025

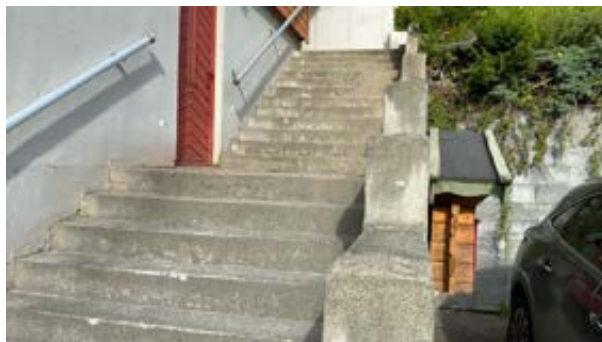
Det er påvist «bom» på flere fliser. Slike flislagte trapper er utsatt for dette. Noen sprekker i betongen er også registrert. For lavt rekkverk ved repos mot øst. Det mangler rekkverk på de mindre ståltrappene, som har en høyde på ca. 0,52 m.

Sprekker i betongen bør repareres for å hindre ytterligere forringelse og redusere risikoen for vanninntrengning og frostspreng.

**Kostnadsestimat: 50 000 - 100 000**

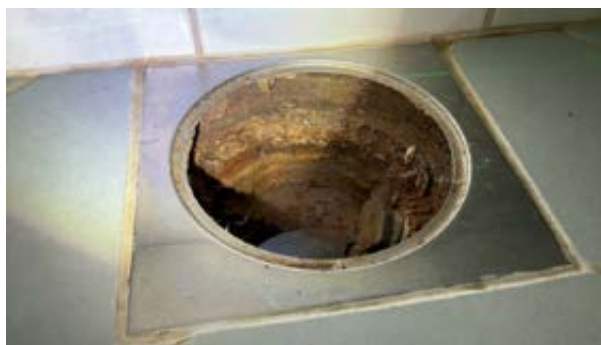
Støpejernssluk under innredning

- Det er viktig å merke seg at levetiden til en membran varierer basert på kvalitet, installasjon og bruk. Eldre membraner kan bli sprø og sprekke opp, noe som fører til at de mister sin vanntettende funksjon. Dette kan resultere i vannlekkasjer gjennom vegger og gulv og fuktskader.
- Overvåk tilstanden jevnlig. For å få tilstandsgrad 0 eller 1 må tettesjiktet skiftes ut, men tidspunktet for når dette er nødvendig er vanskelig å si noe om.
- Eldre sluk av støpejern er ofte utsatt for rust som kan medføre lekkasjer. Eventuelle lekkasjer kan medføre fuktskader på tilleggende konstruksjoner.
- Overvåk tilstanden jevnlig. For å få tilstandsgrad 0 eller 1 må slukløsningen skiftes ut og sannsynligvis må også membransjiktet skiftes/utbedres. Det er imidlertid vanskelig å si noe om tidspunktet for når dette er nødvendig.

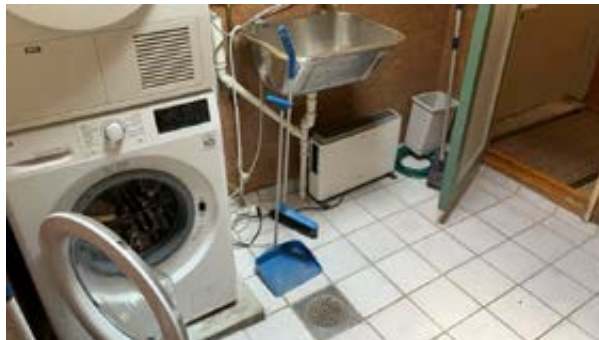
Oversikt vaskerom

- Våtrommet har behov for omfattende oppgraderinger. For å sikre en løsning som oppfyller gjeldende krav, bør tettesjikt, sluk og røropplegg oppgraderes og dokumenteres.
- Manglende oppgradering av våtrommet medfører høy risiko for at konstruksjonene ikke vil tåle vanlig bruk av vann eller lekkasjer. Dette kan føre til fuktskader på tilstøtende konstruksjoner.

Kostnadsestimat: 100 000 - 300 000

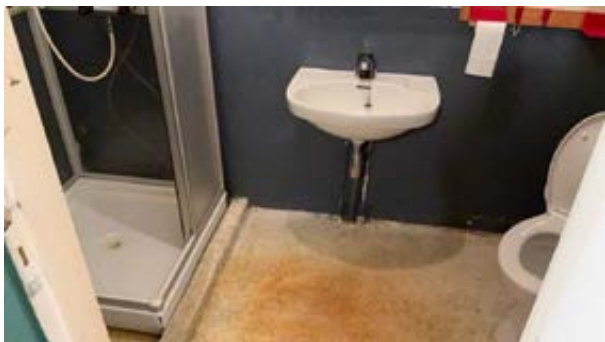
Oversikt bad i underetasje

- Manglende oppgradering av våtrommet medfører høy risiko for at konstruksjonene ikke vil tåle vanlig bruk av vann eller lekkasjer. Dette kan føre til fuktskader på tilstøtende konstruksjoner.

Kostnadsestimat: 100 000 - 300 000

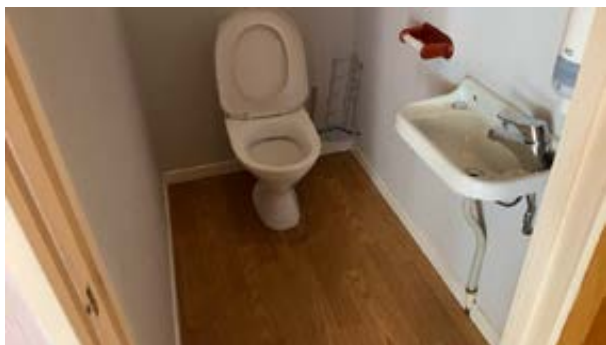
Toalettrom i hovedetasje

- Det bør etableres tilfredsstillende tilluft til toalettrom, f.eks. luftespalte ved dør e.l.

Kostnadsestimat: 10 000 - 50 000
