Kløvervegen 24

SOLA

Innholdsrik enebolig på Sola - med omkransende og usjenert tomt

Befaringsdato: 18.03.2026

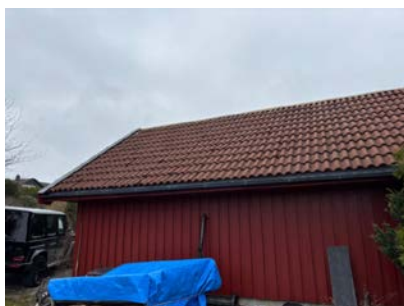
Taktekkingen er av betongtakstein. Taket er besiktiget fra bakkenivå. Siden taket (takkonstruksjon, takteking og skorstein) kun er observert fra bakkenivå, er vurderingen begrenset av dette. Det er ikke sikkerhetsmessig forsvarlig å bevege seg ut på taket eller observere fra stige. Selv om det ikke er avdekket skader under befaringen, betyr ikke dette at det ikke foreligger skader som en besiktigelse på taket kan avdekke. Vær oppmerksom på denne risikoen. En undersøkelse av taket kan utføres av en fagperson under tilstrekkelige sikkerhetsforhold.

Betongtakstein

Det anbefales å overvåke takets tilstand jevnlig og vurdere nærmere undersøkelse av taket av fagperson under sikre forhold, da det kan foreligge skjulte skader som ikke er synlige fra bakkenivå.

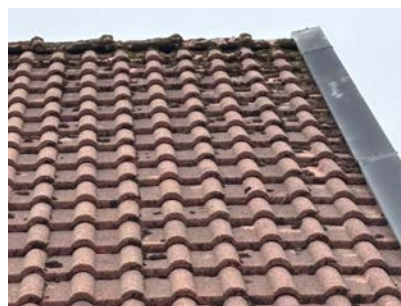
Taktekking har mose

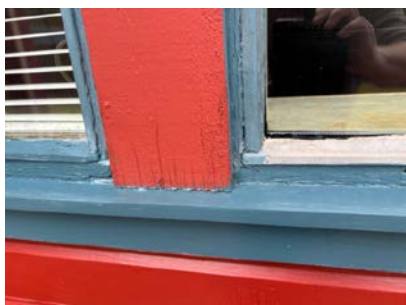
- Det er påvist spredte råteskader i bordkledningen.
- Det er avvik:

Utvendig kledning har stedvis slitasje

- Råteskadet trekledning må skiftes ut.
- Andre tiltak:

Det bør utføres overflatebehandling og utskifting av råteskadet kledning for å hindre videre forringelse og redusere risikoen for fuktskader og råte i veggkonstruksjonen. Musebånd bør monteres i nedre kant bak kledning for å hindre at skadedyr kommer inn i konstruksjonen. Manglende tiltak kan føre til økte vedlikeholdskostnader og skade på byggets bærekonstruksjon.

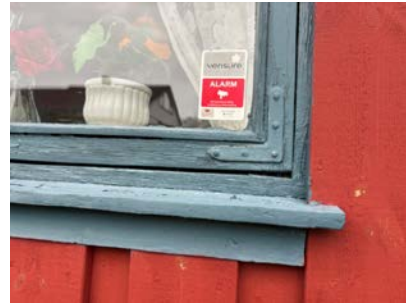
- Det er påvist at enkelte vinduer er vanskelig å åpne/lukke.
- Det er påvist noen glassruter som er punktert eller sprukne.
- Karmene i vinduer er slitte og det er sprekker i treverket.

Vinduer har slitasje

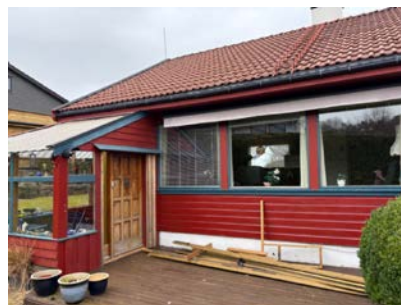
Terrasse ut av stuen er innglasset

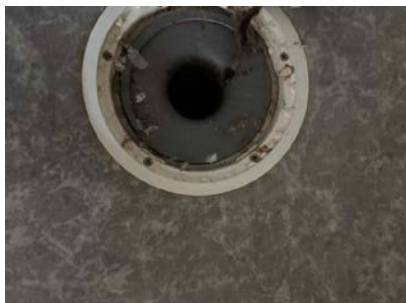
Det er montert rekkverkslister på veggene. Det foreligger ikke dokumentasjon på utførelse av membran, noe som medfører usikkerhet om konstruksjonens fuktsikring.

Plastsluk

Det bør fremskaffes dokumentasjon på utførelse av membran. Manglende dokumentasjon medfører usikkerhet om utførelsen er fagmessig, noe som gir økt risiko for fuktskader i konstruksjonen.
