# Veddevegen 38

LANGEVÅG

**Svært innholdsrik enebolig med stor tomt, dobbel garasje, utsikt og plassering et steinkast fra skole.**

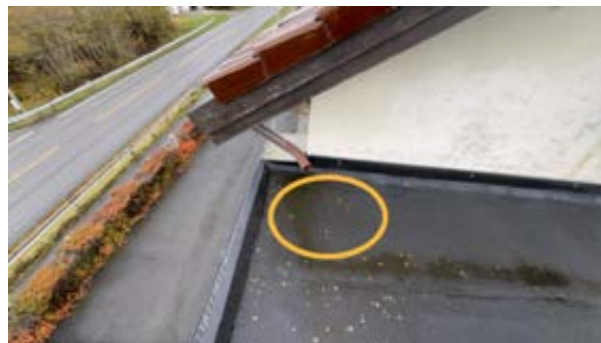
- På grunn av manglende informasjon om alder på taktekingen er det valgt å sette tilstandsgrad 2 basert på alder. Halparten av forventet brukstid for undertak og teglstein er 30 år.
- Det opplyses at det har vært en lekkasje fra flattaket som er utbedret. Se også "Takkonstruksjon - Flattak".
- Flattaket har noe mose.
- Vindskibordene er værslitte.

Det har vært en lekkasje i dette området. Det er synlige tegn etter dette innvendig.

- Overvåk tilstanden jevnlig. For å få tilstandsgrad 0 eller 1 må tekkingen skiftes ut, men tidspunktet for når dette er nødvendig er vanskelig å si noe om.
- Når takteking og undertak begynner å bli gamle, øker risikoen for lekkasjer, noe som kan føre til omfattende og kostbare reparasjoner av underliggende konstruksjoner dersom en ikke foretar tiltak på konstruksjonene før dette oppstår.
- Lokal utbedring må utføres.

- Det bør gjennomføres jevnlig tilsyn og vedlikehold av taktekingen, inkludert fjerning av mose og vurdering av slitasje på både takteking og undertak.
- Vindskibordene bør vurderes for utskifting eller overflatebehandling for å hindre videre forringelse.
- Manglende informasjon om alder og tidligere lekkasje medfører økt risiko for fremtidige lekkasjer og skader på underliggende konstruksjoner.
- Det må påregnes at takteking og undertak kan måtte skiftes ut i nær fremtid for å unngå fuktskader.

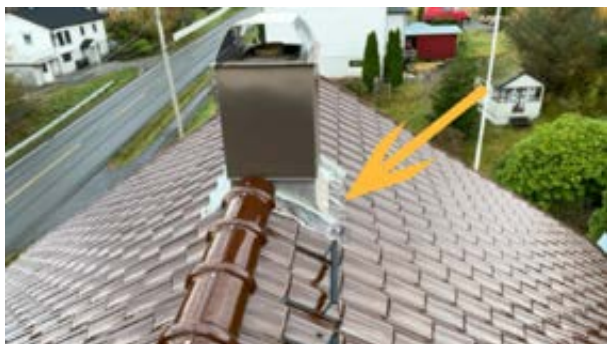
Det er observert hull i nedre del av blybeslag

- Det er ikke krav om utbedring av snøfangere opp til dagens krav.
- Dersom avvik ikke utbedres er det fare for videre skadeutvikling.

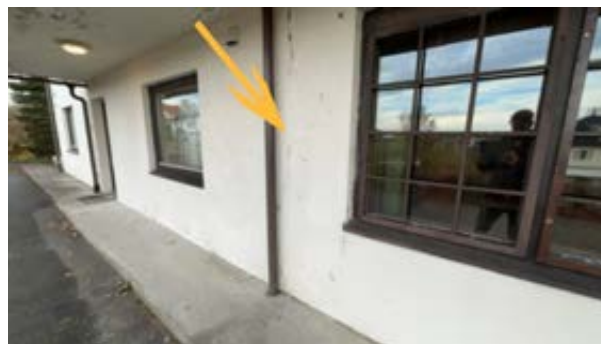
sprekk i mur.

- Det er påvist sprekker i murte/pussede fasader.
- Det er ingen eller liten lufting i nedre kant av kledning mot grunnmur.
- Det er stedvise sprekkdannelser i forblending/utvendig puss.
- Det er værslitt/oppsprukket trevirke/trepener.

- Det er stedvise riss og sprekker i utvendige fasader. Dette er observert fra flattaket, inn mot karnapp/takoppløft og i overgangen mellom tilbygg og hovedbygg. Det er også observert riss og sprekker andre steder. Se også "Grunnmur og fundamenter".

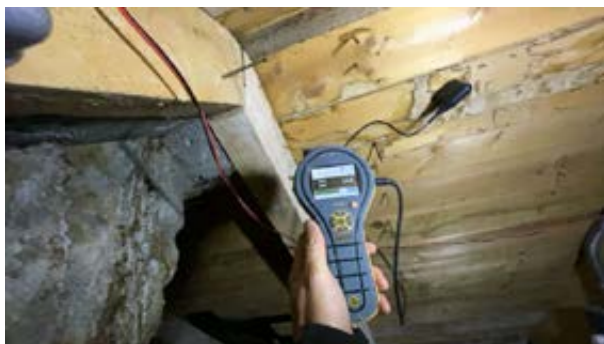
Stikkkontroll av fuktskjold

- Det bør etableres dampsperre og isolasjon på loftet for å sikre tilfredsstillende fuktsikring og energieffektivitet.
- Fuktskjolder bør følges opp over tid, og behov for ytterligere tiltak kan ikke utelukkes.
- Manglende dampsperre og isolasjon medfører økt risiko for fuktskader, varmetap og redusert levetid på takkonstruksjonen.
- Lufting må etableres for å redusere risikoen for ytterligere fuktskader og sikre god ventilering av takkonstruksjonen.

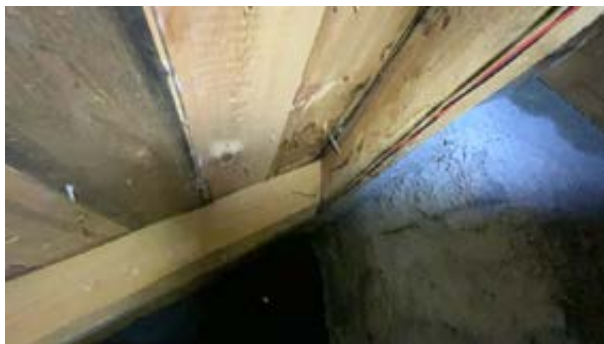
Fuktskjold rundt pipen.

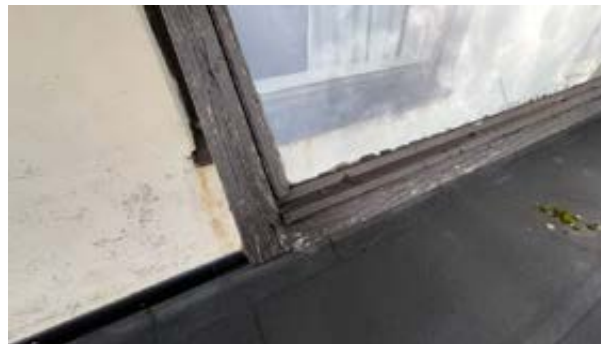
Vinduene er værslitte.

- Værslitte vinduer og punkterte glassruter bør utbedres eller skiftes ut for å hindre ytterligere forringelse, varmetap og risiko for fuktskader i omkringliggende konstruksjoner.

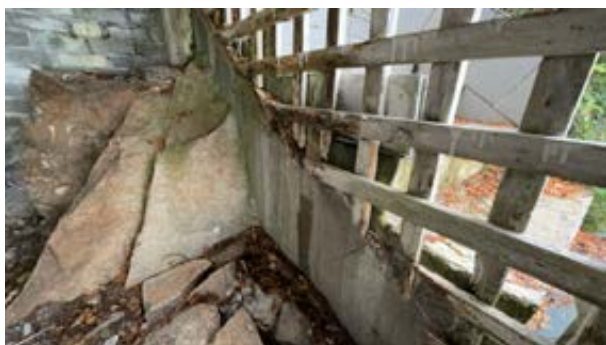
Råteskadet gittervegg.

- Løse og sprukne fliser samt løse flisfuger bør utbedres for å hindre videre forringelse og vanninntrengning, som kan føre til skader på underliggende konstruksjon.
- Saltutslag under verandaen indikerer fuktproblemer, og årsaken bør undersøkes nærmere for å unngå ytterligere skade på betong og armering.
- Gittervegg av trevirke med råteskader bør skiftes ut eller repareres for å sikre konstruksjonens stabilitet og forhindre videre råteutvikling.

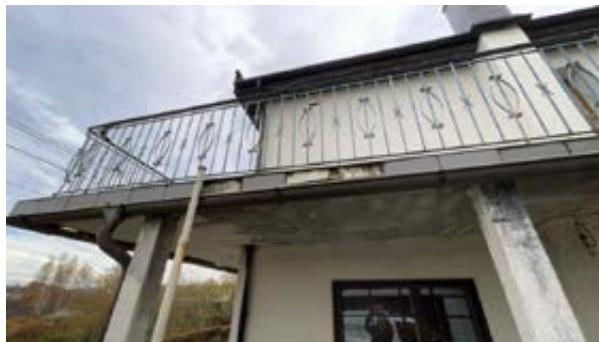
Fliser har falt bort.

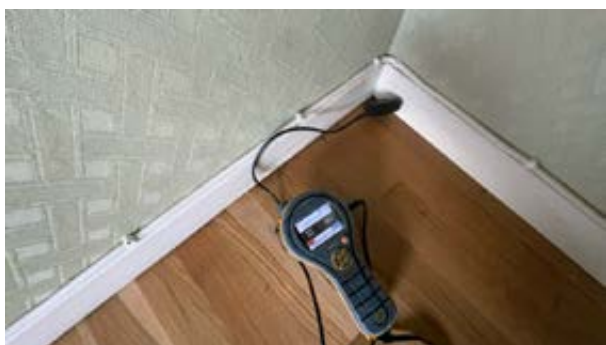
Målt fukt i listen.

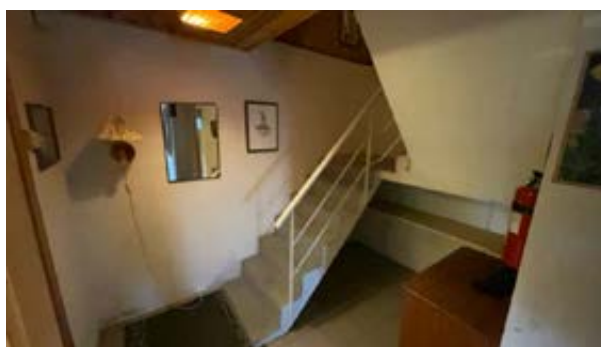
- Åpninger i rekkverk er større enn dagens forskriftskrav til rekkverk i trapper.
  - Det mangler håndløper på vegg i trappeløpet.
  - Rekkverkshøyder er under dagens forskriftskrav til rekkverk i trapper.
  - Det er liten frihøyde i trappeløp
- Trappen mellom underetasjen og hovedetasjen har lav frihøyde i trappeløpet.
- Øvrige avvik gjelder begge trappene.

Trappen mellom underetasjen og hovedetasjen.

- Rekkverkshøyde bør økes og åpninger i rekkverk reduseres for å tilfredsstille gjeldende sikkerhetskrav, slik at risiko for fallulykker og personskade reduseres.
- Håndløper bør monteres på vegg for å bedre sikkerheten og brukervennligheten i trappeløpet.
- Lav frihøyde i trappeløpet kan medføre fare for hodeskader, og det bør vurderes tiltak for å øke frihøyden der dette er mulig.

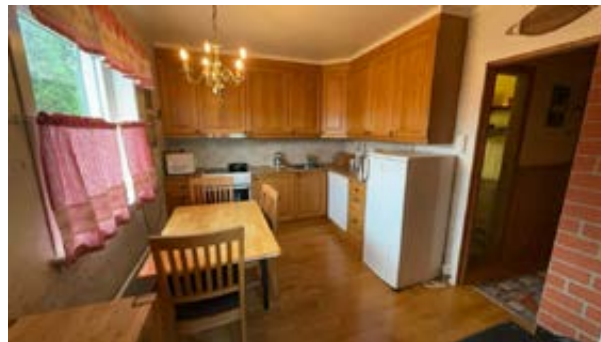
Kjøkkenet er skiftet i 2013.

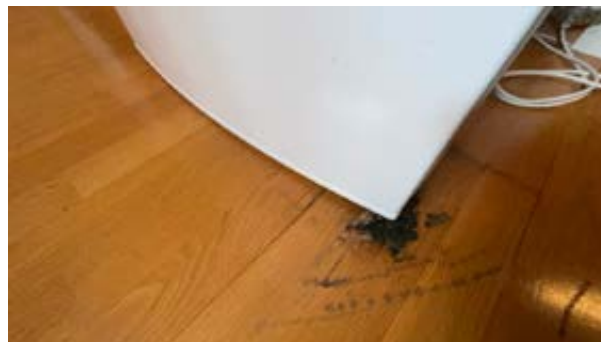
Lekkasje fra kjøleskap.

- Skaden på gulvet foran kjøleskapet bør undersøkes nærmere og eventuelt utbedres for å hindre videre forringelse av gulvet og redusere risikoen for fuktskader eller muggutvikling.
- Uavklart årsak til skaden medfører usikkerhet om det fortsatt er risiko for nye skader eller underliggende problemer.

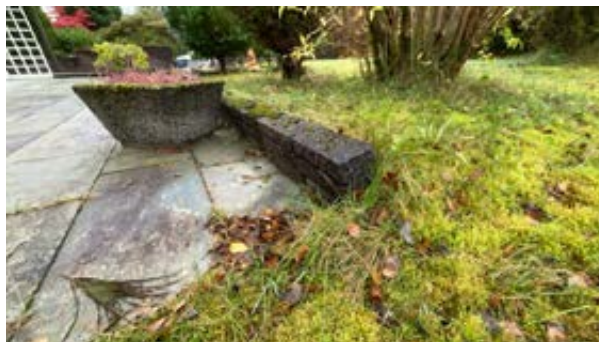
Mindre støttemur bak boligen er skjev og har sprekker.

- Lokal utbedring av sprekker og skjevheter bør utføres for å hindre videre forringelse av murene og redusere risiko for utglidning eller svekkelse av konstruksjonen. Manglende utbedring kan føre til økte vedlikeholdskostnader og potensielle sikkerhetsutfordringer.

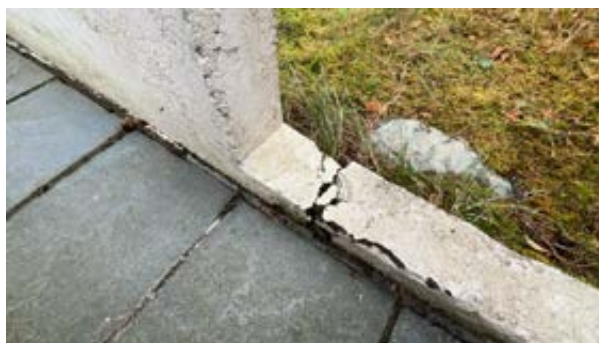
Skade i betong hvor det er åpning i en støttemur.

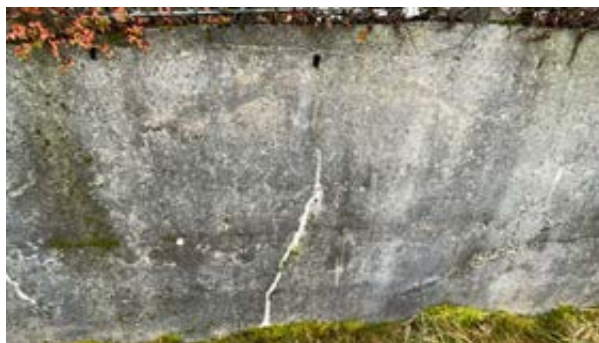
Støttemur mot gaten har sprekker.

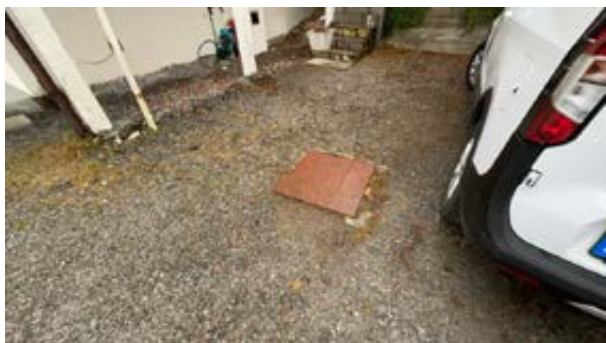
- Konsekvensen av manglende sanering er risiko for forurensning av grunnmasser og eventuelle pålegg fra kommunen, samt at eier kan holdes ansvarlig for miljøskade.

Nedgravd oljetank.
