# Bjævangsfjordveien 190

NEDLAGT SMÅBRUK - ENEBOLIG M/ 6 SOVEROM. GARASJE, FJØS OG UTHUS. TOMT, CA. 63 DEKAR

Nedlagt småbruk i Bjærangsfjordveien 190.

## Områdeanalyse, utvalg for eiendom 1837-28/88, Bjørangsfjordveien 190, 8178 HALSA

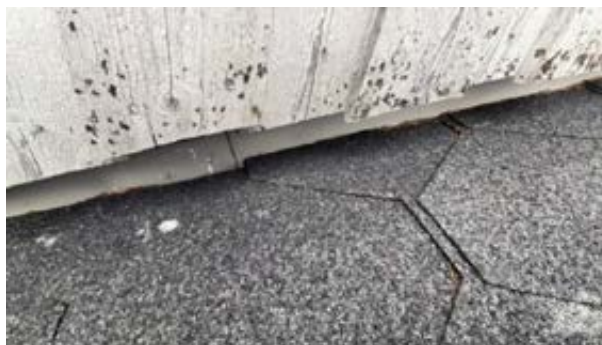
Mer enn halvparten av forventet brukstid er passert på taktekkingen. Papptekking har løsnet fra underliggende beslag i overgang mot hovedbygg. Dette kan medføre lekkasje til undertak.

Underliggende beslag i overgang mot høyere vegg.

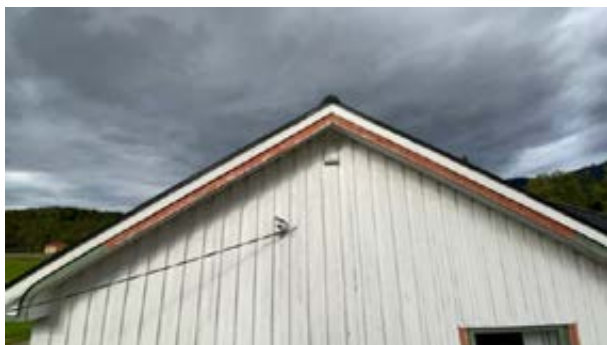
Tekking har rust i nedre del av platetekkingen. Vindskier har stedvis råteskade.

Vindskier sør.

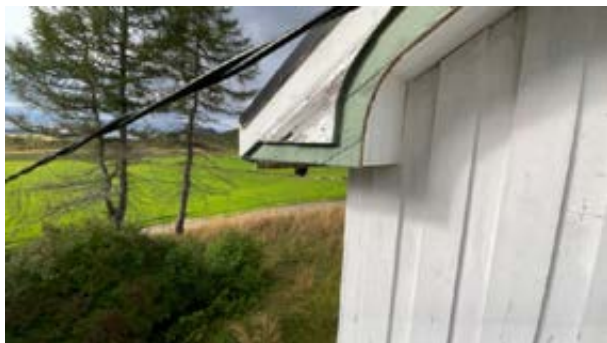
Råteskade hjørne sørøst.

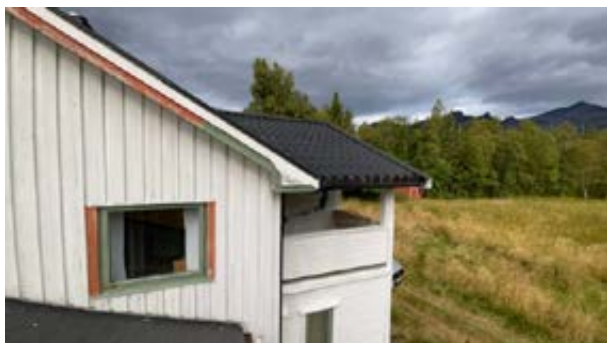
Rustskade i nedre del av taket over tilbygg.

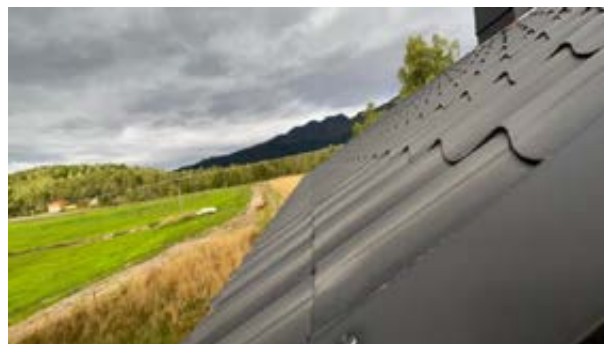
Stålplatetekking. Enkelte synlige rustskader.

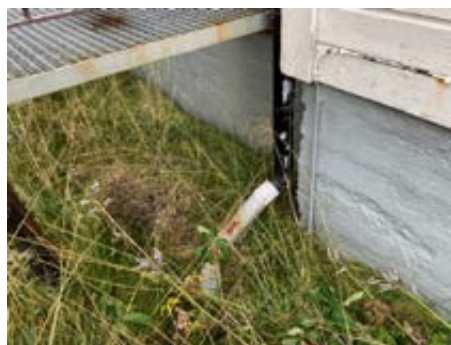
Snøfangere mangler på hovedtaket. Faste stigetrinn ikke montert for adkomst til pipe. Taknedløp ført til bakke ved kjellermur, ikke ledet vekk fra grunnmur.

Taknedløp ført til bakken, ikke ledet vekk fra grunnmur.

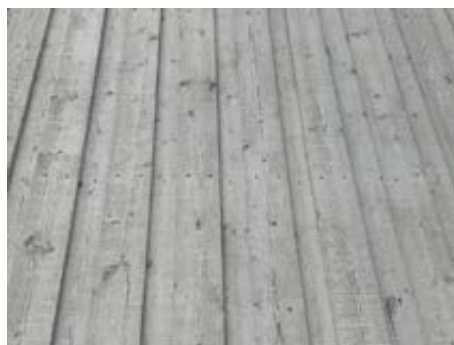
Ingen lufting er etablert i nedre kant av kledningen. Dette medfører fare for vedvarende fukt i kledningen. Kledning er generelt svært slitt og enkelte bord i kledninger er sprukket.

Sprukket kledningsbord vegg mot vest

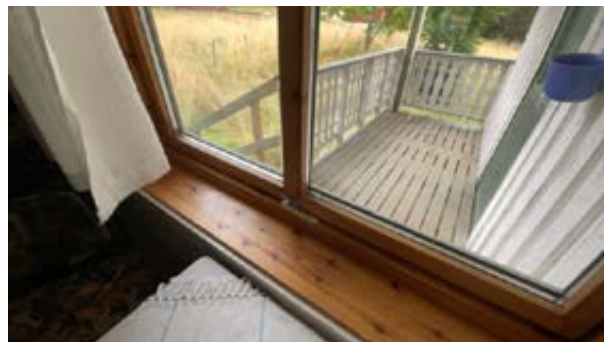
Eksempel bilde: kjøkken.

Vinduer må generelt vedlikeholdes, lukkemekanisme må smøres.

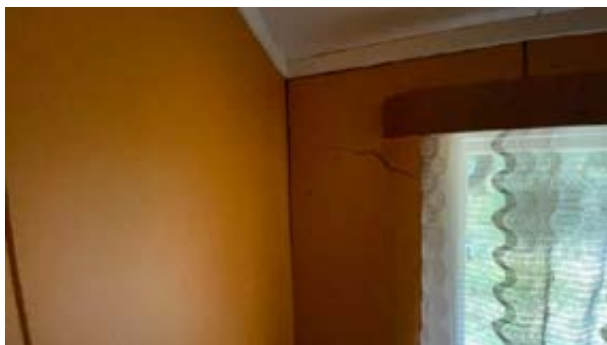
Ingen fukt registrert ved befaring tyder på at dette er en eldre skade men må følges opp. Det er ikke utført kontroll ved inngrep i konstruksjonen for å avdekke eventuell skade i bærende konstruksjon. Dette bør utføres. Eventuelle kostnader ut over utskifting av innvendig kledning ikke medtatt i denne post.

Synlig fuktskade i plater på vegg.

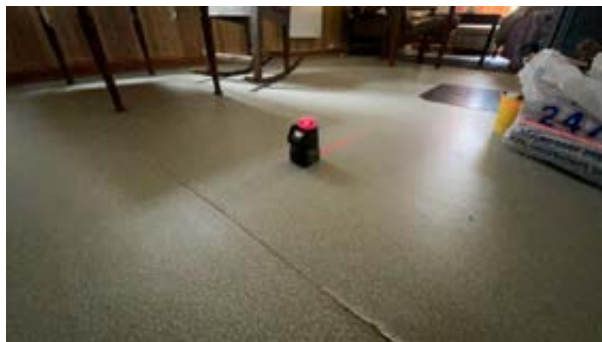
Avviksmåling utført som stikkprøvemåling i stue og kjøkken. Størst avvik registrert i stue.

Avviksmåling stue med laser.

For å få tilstandsgrad 0 eller 1 må høydeforskjeller rettes opp. Det vil imidlertid sjelden være økonomisk rasjonelt som et enkeltstående tiltak i en bolig som dette. Dersom boligen en gang skal renoveres, kan man vurdere slike tiltak.

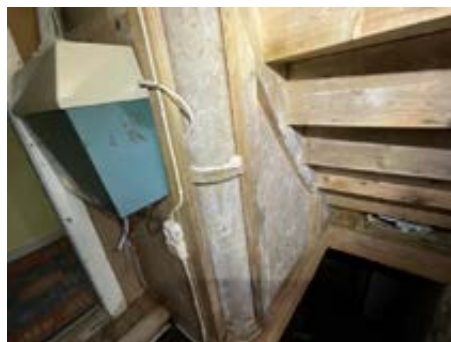
Synlig mugg på vegg i trapp.

Kjeller er i sin helhet fuktig og det er spor etter fukt på gulv og vegger. Råte og muggskadet trevirke må fjernes. Kjeller må tørkes. Tiltak for å hindre tilsig av fukt må utføres (se drenering). Sum medtatt i dette punkt er kun for utrensning av materialer og fjerning av mugg.

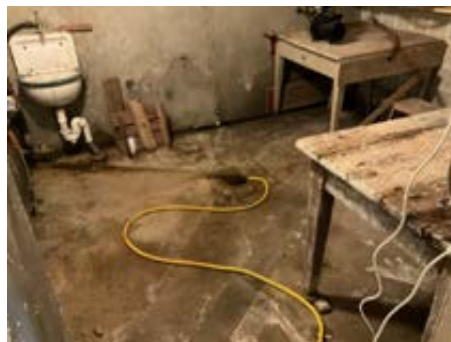
Fukt på gulv i kjeller

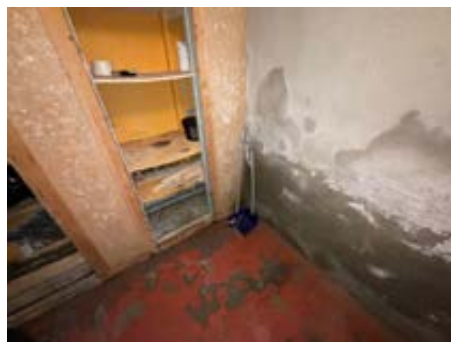
Synlig fukt på vegg og råteskadet skap ved trapp.

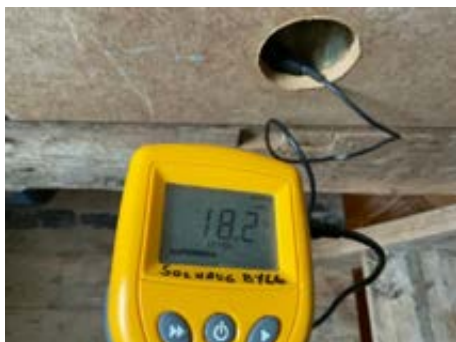
Fukt målt i veggsvill med trepigget og funnet med høyt fuktinnhold (18.2 % MC%WME-verdi fuktinnhold).

Fuktnivå kan settes i sammenheng med fukt fra kjeller som er trukket inn i vegg. Nærmere undersøkelser bør utføres.

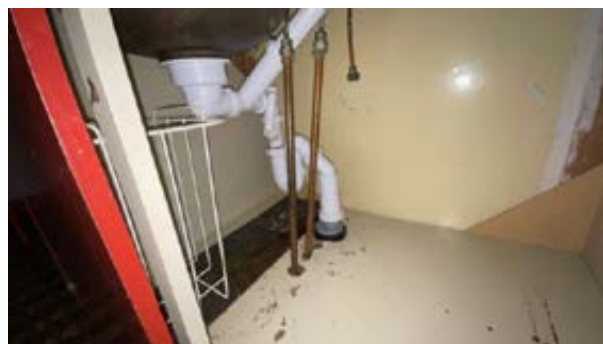
Vanntilførsel fra brønn gir lavt trykk i tappesteder. Nærmere kontroll av boligens vannanlegg med brønn og tilførselsrør bør utføres. Påkobling av pumpe for øket trykk på tappesteder bør utføres. Oppgradering av innvendige rør må utføres ved oppgradering av våtrom/ kjøkken.

Rør i kjøkkenskap.

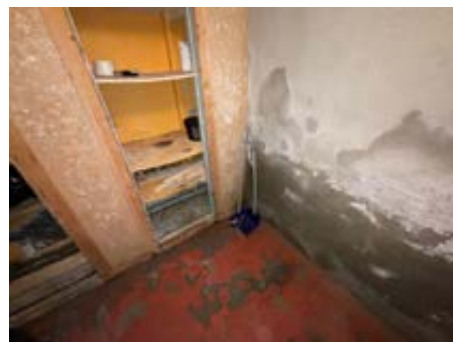
Tydelige spor av fukt på vegg og gulv. Trematerialer råteskadet ved gulv.

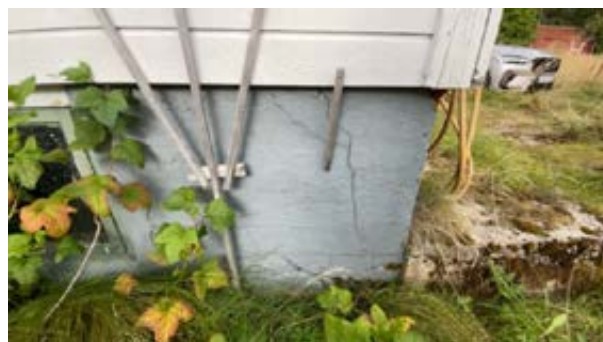
Synlig sprekk i mur, hjørne sørøst.

Sprekk i mur hjørne sørøst må følges opp over tid. Tetting av sprekk bør utføres for å hindre fukt til konstruksjonen og fare for frostskaide i mur.
