# Saltkjelen 8

Årsund | Innholdsrik fritidseiendom med naust, båt plass og fantastisk sjøutsikt | 4 soverom | Garasje

Befaringsdato: 06.02.2026

Rapportdato: 18.02.2026

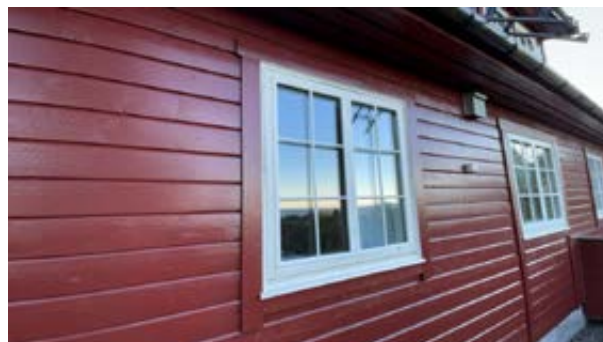
- Det er påvist avvik rundt innsettsdetaljer.

Vinduer.

- Det bør gjøres tiltak for å lukke avviket.

Anbefaler kontroll over tid med tanke på svekket lufting og mulighet for drenering over vindu.

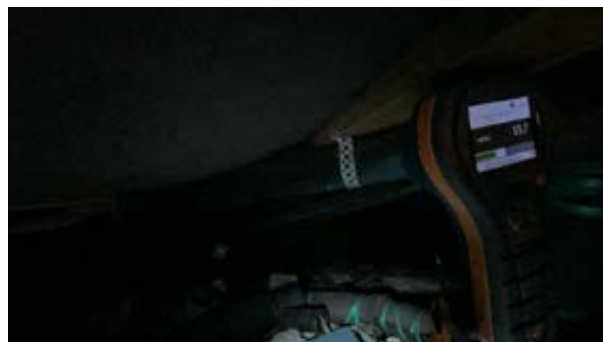
Krypkjeller.

Det ble målt 13,7 vekt% fukt i bord under gulvbjelke, som er innenfor anbefalte verdier.

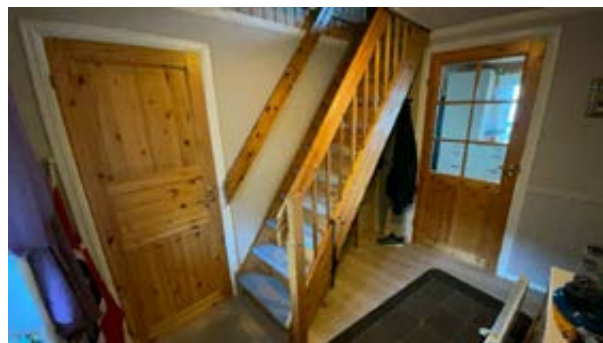
Trapp mellom etasjene.

Avvik er mindre, men kan utbedres med tanke på sikkerhet.

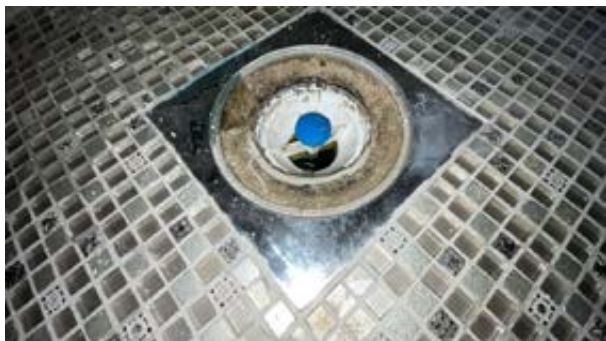
- Det er påvist mangelfull/feil utførelse rundt rørgjennomføringer e.l. som gir fare for fukt i konstruksjonen i våtsone.
- Det er avvik:

Plastsluk i dusjnisje.

- Det må foretas utbedring for å unngå fuktskader i konstruksjonen.
- Tiltak:

Fugging ved rørgjennomføringer bør utføres for å unngå fare for fukt i konstruksjonen.

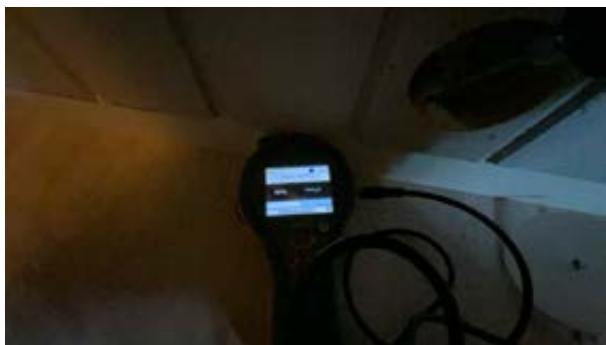
Hulltaking er foretatt uten å påvise unormale forhold.  
Hulltaking er foretatt ved/i tilstøtende vindfang bak dusjnisje.  
Fuktkvotemåling (vekt%) i konstruksjonen ble målt til under 7, som er godt innenfor anbefalte grenseverdier.

Fuktkontroll med piggmåling viste under 7 vekt%.

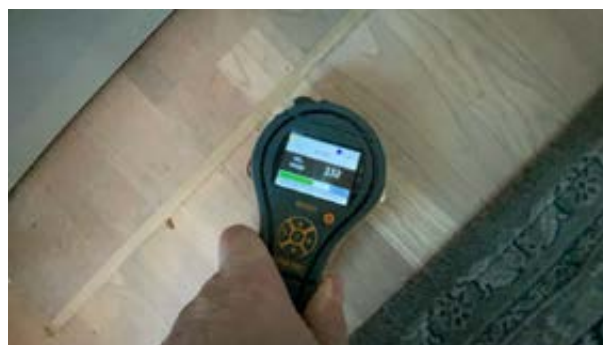
Ikke noe unormale verdier ved fuktsøk nedenfor oppvaskmaskin.

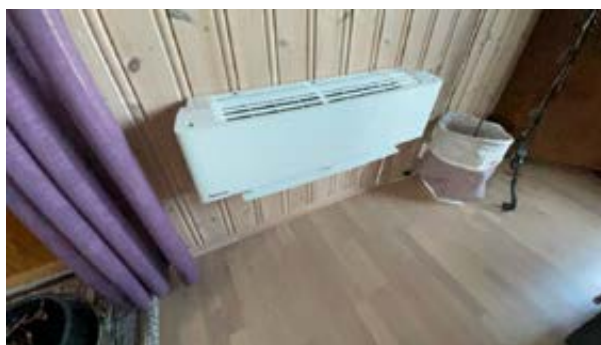
Panasonic varmepumpe.

- Det er ikke behov for utbedringstiltak siden varmesentralen fungerer i dag, men ut ifra alder kan skader plutselig oppstå på eldre anlegg.

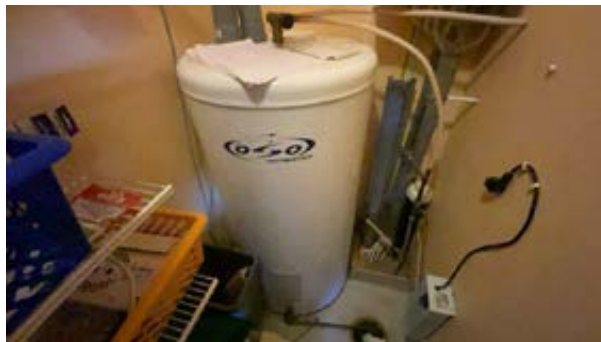
Varmtvannsbereder plassert i bod.

- Det er ikke behov for utbedringstiltak siden tanken fungerer i dag, men ut ifra alder kan skader plutselig oppstå på eldre tanker.

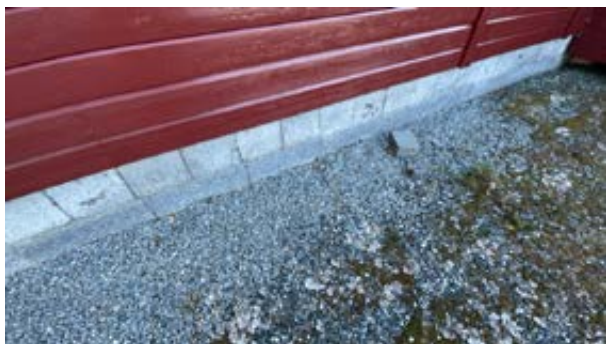
- Det mangler, eller på grunn av alder er det sannsynlig at det mangler, utvendig fuktsikring av grunnmuren ved kjeller/underetasje.

Manglende beskyttelse av lettklinkermur.

Påføre puss eller slemming på utvendig flate for å hindre fuktopptrekk/frostskade over tid.
