Follandsveien 2

Romslig enebolig på Kårvåg | 4 soverom |
Oppgraderingsbehov

Tilstandsrapport

ENEBOLIG

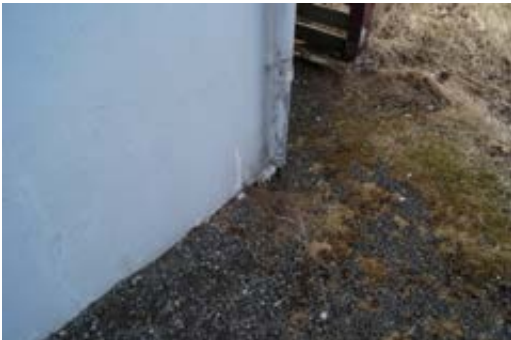
Taknedløp går kun til grunn – noe som fukt påvirker grunnforhold rundt grunnmur vesentlig. Det er fuktgjennomslag/problematikk i kjeller/underetasje.

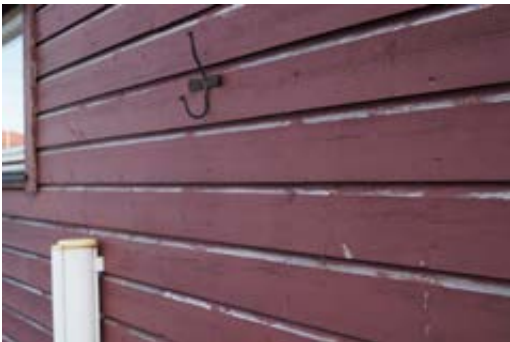
Overflatebehandlig av utvendig kledning flasser og sprekker opp. Tiltak må påregnes.

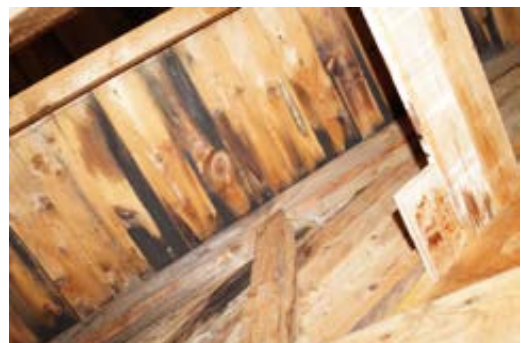
Taket har hatt lekkasjeprosblemer tidligere, har svakheter som kan gi nye problemer.

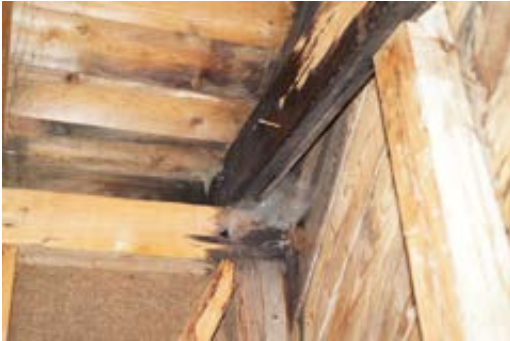
Eldre fuktmerker i bordtro. Det er påvist fuktskjolder i undertak/takkonstruksjon.

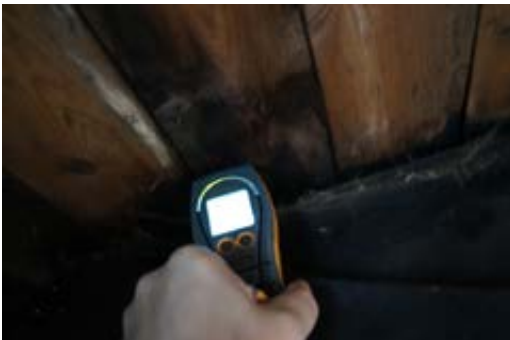
Bordtro er treverket (plankene) rett under takteking (f.eks. under takstein eller takplater). Misfarging der tyder ofte på at det har kommet vann inn tidligere, typisk via lekkasje eller kondens. Skadene er begrenset i omfang – altså ikke over store områder. På tidspunktet for inspeksjonen var det helt tørt, altså ingen aktiv lekkasje der og da.

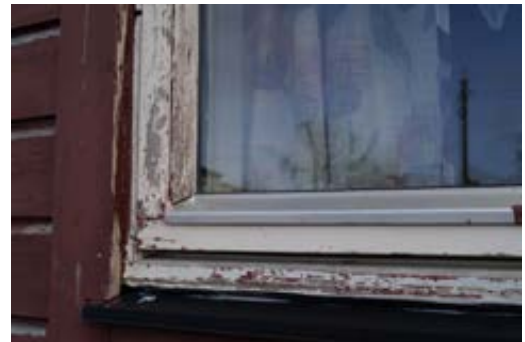
Overflate slitasje utvendig karm / omramning

- Det må foretas lokal utbedring.
- Det må påregnes noe vedlikehold og at enkelte vinduer må skiftes ut.

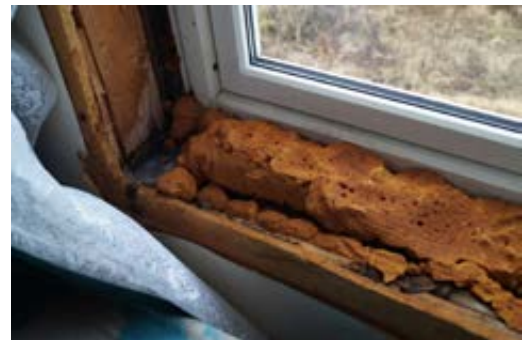
Det gjenstår innvendig utforing/listverk rundt vindu som ble skiftet i 201

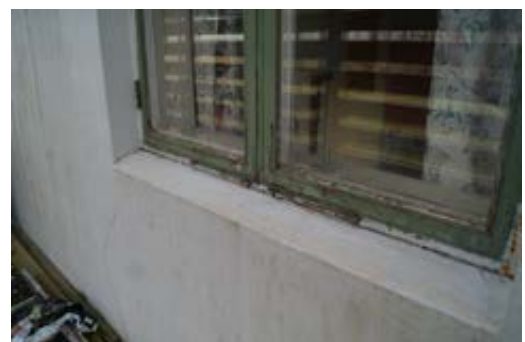
Noen kobla vindu av eldre dat

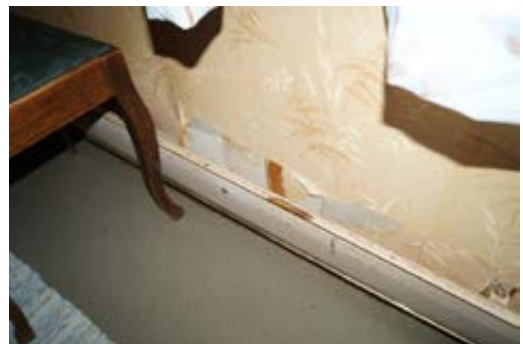
Det er stedvis påvist synlige skader på overflater.

Oppgradering av overflater må påregnes i forhold til dagens standard. Generelt oppgraderingsbehov innvendig.

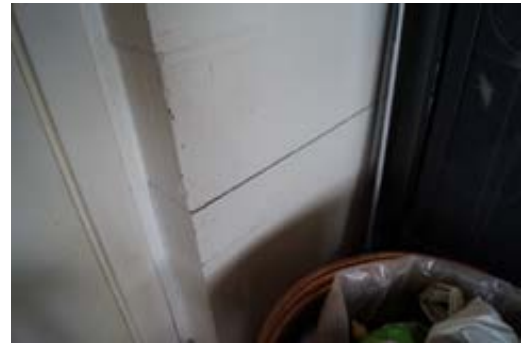
Sprekk i brannmur på stue

Rehabiliter pipe. For å kunne rehabilitere pipe må røykrør ha tilstrekkelig dimensjon. Dette har ikke takstmann undersøkt.

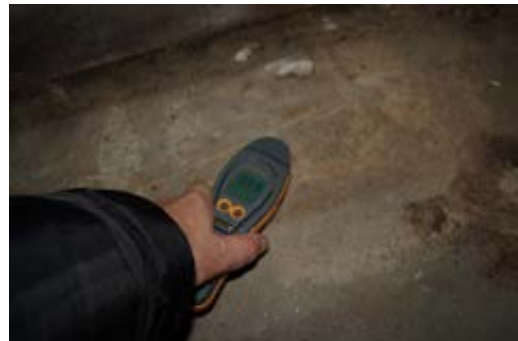
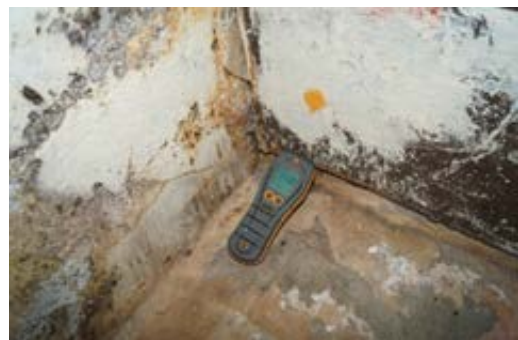
Skadet platevegg må rives og byttes. et allerede er synlig nedbrytning (porøse plater)

- Gjennomføre ytterligere undersøkelser og foreta utbedring av skade.
- Årsaken til dette kan skyldes flere forhold som f.eks fuktgjennomgang i grunnmur og/eller påregnelig fuktoppbygg fra grunn da det på oppføringstidspunktet ikke var vanlig å benytte noen form for fuktsperre under gulvstøp, evt. kondens i overflater.
Løpende tilsyn anbefales og tiltak vurderes fortløpende.
Skadet platevegg må normalt rives og byttes

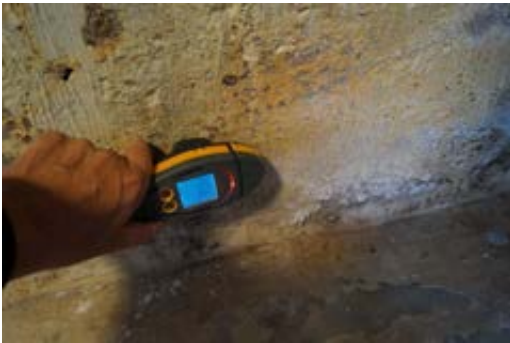
Det er registrert litt fukt som trekker opp i gulv/vegger.

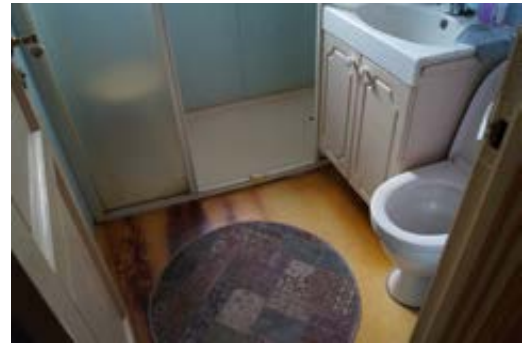
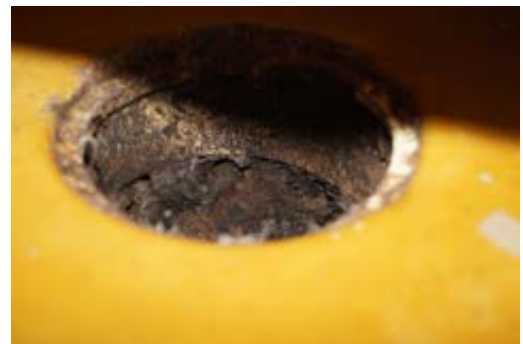
Eldre sluk. Støpjernsluk i gulv er rustet i overflatene.

Rommet må innen kort tid oppgraderes/renoveres for å tåle normalt bruk etter dagens krav til våtrom. På grunn av alderen på rommets installasjoner, tettesjikt/membran og eldre sluk, er det økt risiko for skader og følgeskader.

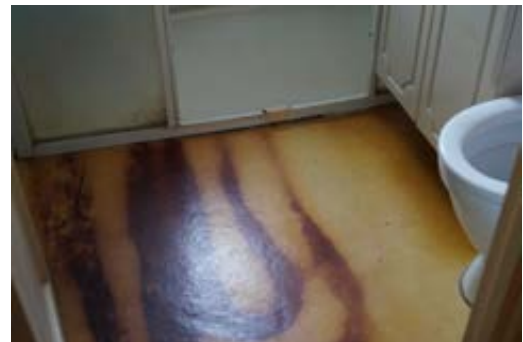
Misfarget overflate og porøst belegg, dels løst fra underlag. Badet bør i praksis regnes som et rehabiliteringsprosjekt.

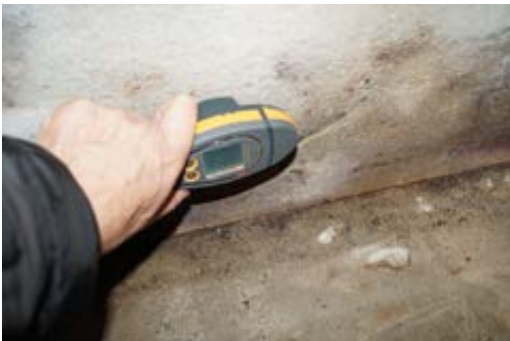
Førhøyet fukt i betonggulv og nederst på vegger (randsone). Mest sannsynlig fuktvandring fra grunnen (vanlig i eldre hus)
Slitt eller dårlig drenering rundt huset (veldig vanlig årsak)
Fukt som trekker opp i gulvet (kapillært opptrekk)

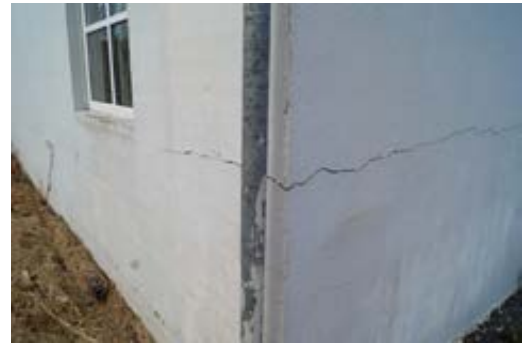
Grunnmuren har sprekkdannelser.

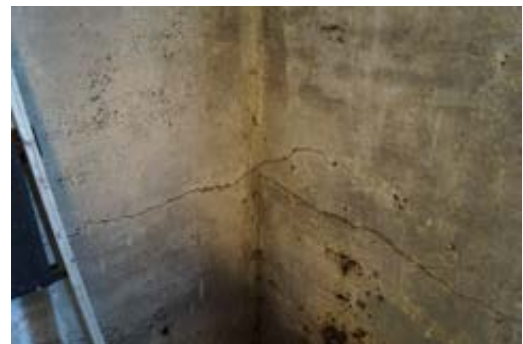
Det er observert enkelte sprekker i grunnmuren, blant annet gjennomgående sprekker ved hushjørne / vaskerom.
