# Freiveien 49

KRISTIANSUND N

## Liten enebolig med behov for oppgradering

# Tilstandsrapport

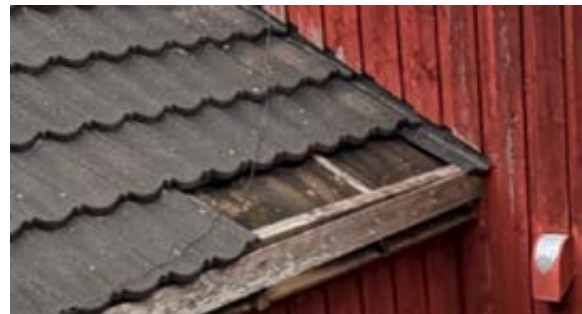
Taktekking har uferdige og åpne partier med manglende/ufullstendig tekking. Forholdet gir redusert sikkerhet mot nedbør og risiko for vanninntrengning til underliggende konstruksjoner.

**Kostnadsestimat: 100 000 - 200 000**

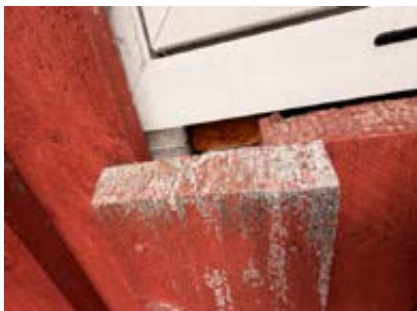
TG3 er satt fordi flere vinduer ikke er ferdigstilt med nødvendige utvendige avslutninger og beskyttelse mot værpåvirkning. I tillegg er ett kjellervindu knust og midlertidig tildekket med plate.

**Kostnadsestimat: 20 000 - 100 000**
